EXECUÇÃO DOS SERVIÇOS DE SUPERVISÃO E ACOMPANHAMENTO DAS OBRAS, PROGRAMA DE EDUCAÇÃO AMBIENTAL E PLANO DE IDENTIFICAÇÃO E RESGATE DO PATRIMÔNIO ARQUEOLÓGICO E PALEONTOLÓGICO DA BARRAGEM JENIPAPEIRO, NOS MUNICÍPIOS DE BAIXIO E UMARI-CEARÁ.

RELATÓRIO DE "AS BUILT"

BARRAGEM JENIPAPEIRO

VOLUME 6 - RELATÓRIO FOTOGRÁFICO DA OBRA

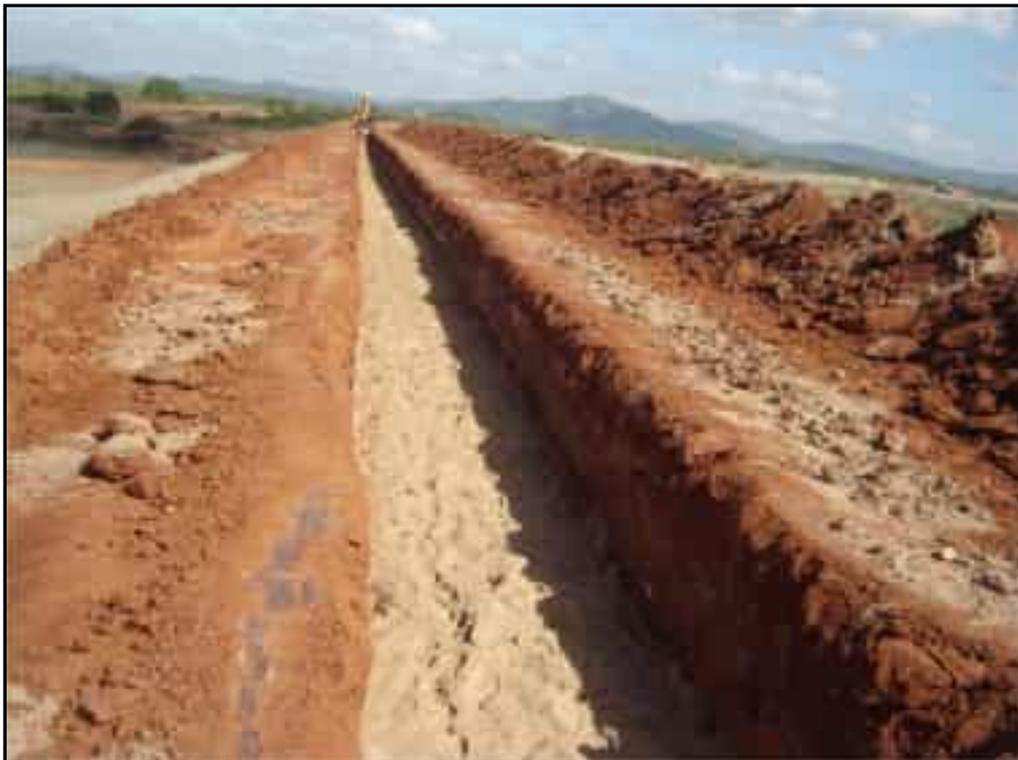
Foto 26 – Vista do corte no aterro onde observou-se uma boa qualidade na compactação das camadas de argila.

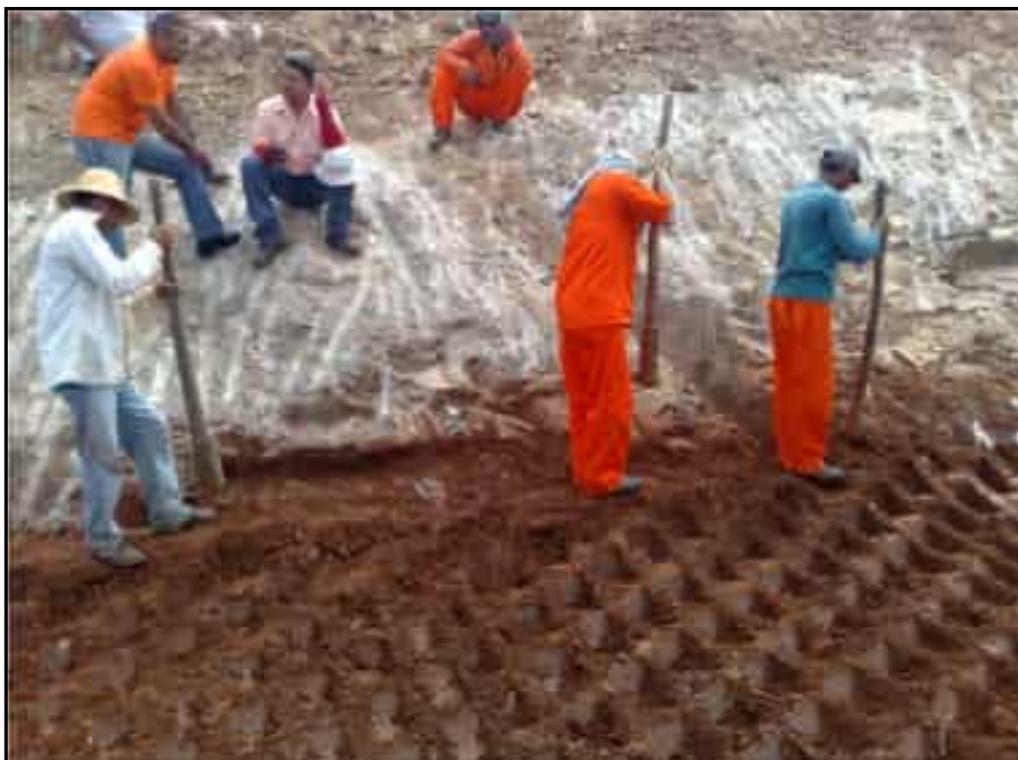
Foto 45 – Abertura de poço de inspeção na estaca 17+0,00 para verificação da qualidade do aterro.

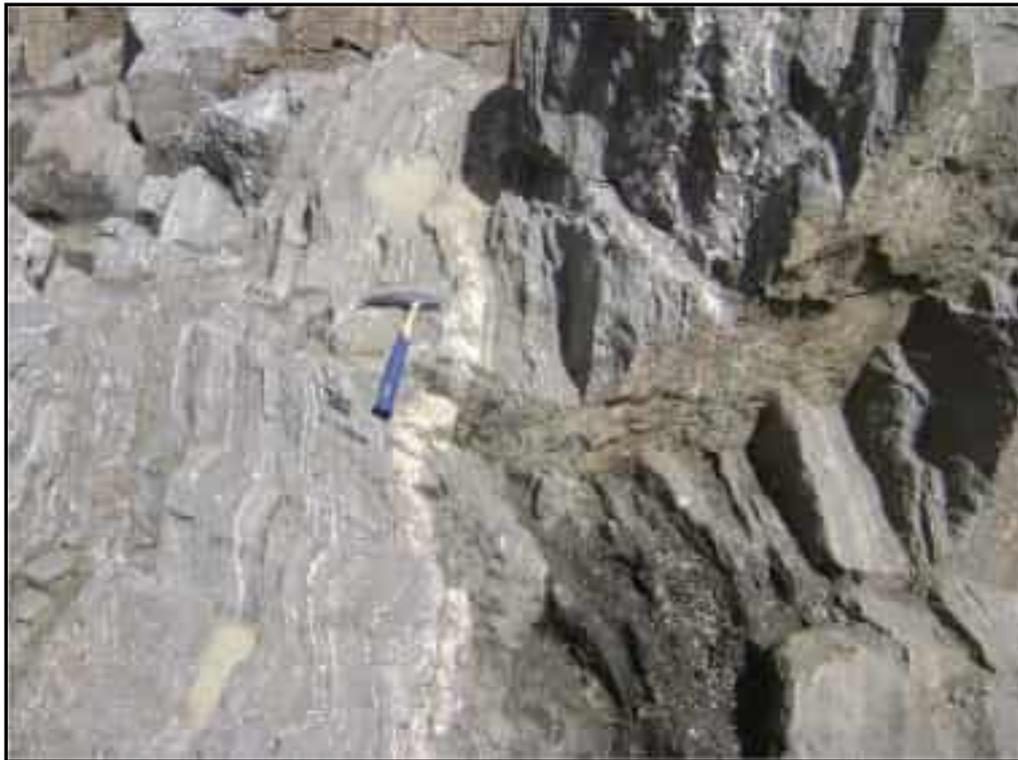
Foto 06 – Planos preferenciais de fraturamento, associados a planos sub-horizontais de alívio e senoidais, ocasionando desmoronamentos de blocos de tamanhos diversos para o interior do canal.

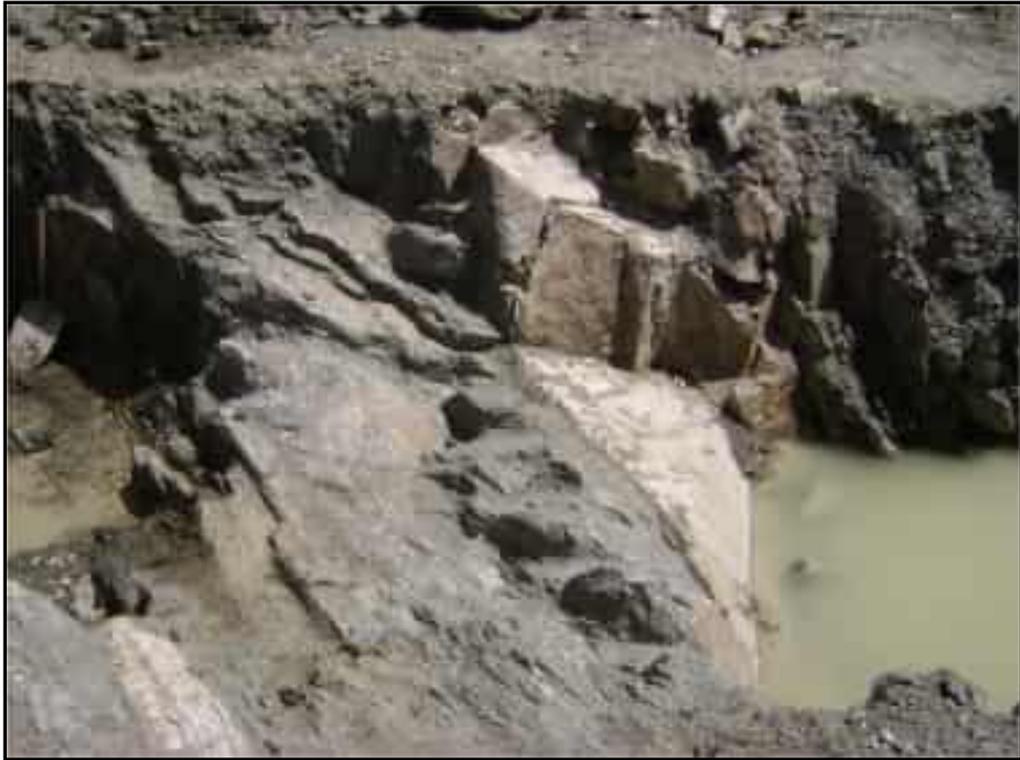
Foto 08 – Planos preferenciais de fraturamento, segundo as direções N120/80SW e N70/SV, estaca 29D+10.

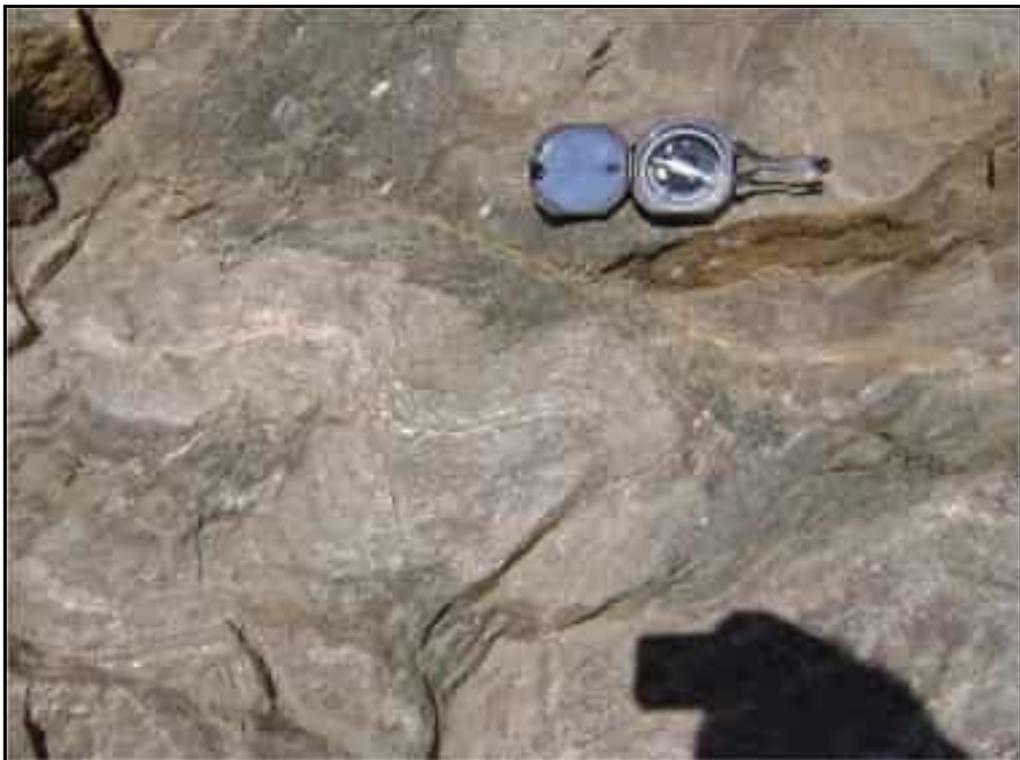
Foto 09 – Fundação do cordão de fixação, estacas 28D a 29D+5, lado direito, apresentando veios de quartzo e pegmatíticos e feições xistosas disformes, ricas em biotita.

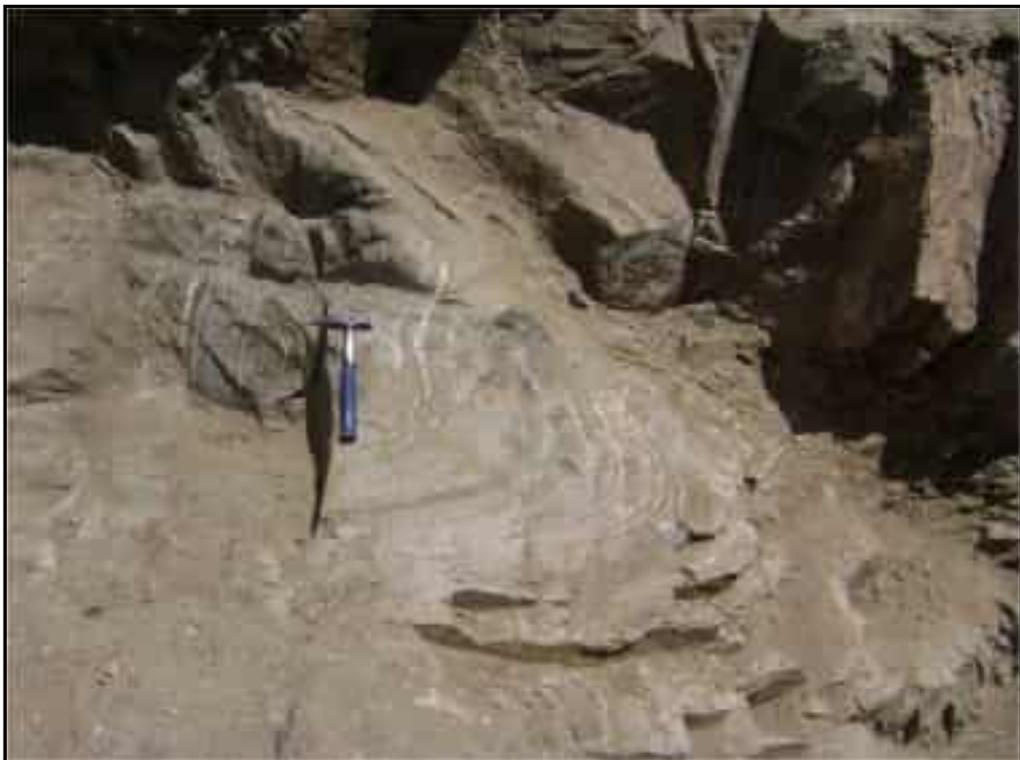
Foto 11 – Entre as estacas 27D e 28D+10, apresentam-se dobramentos “M” e “S”, que indicam forte movimentação tectônica, além da presença de cristais fenoblastos de feldspatos orientados de forma concordante com a foliação.

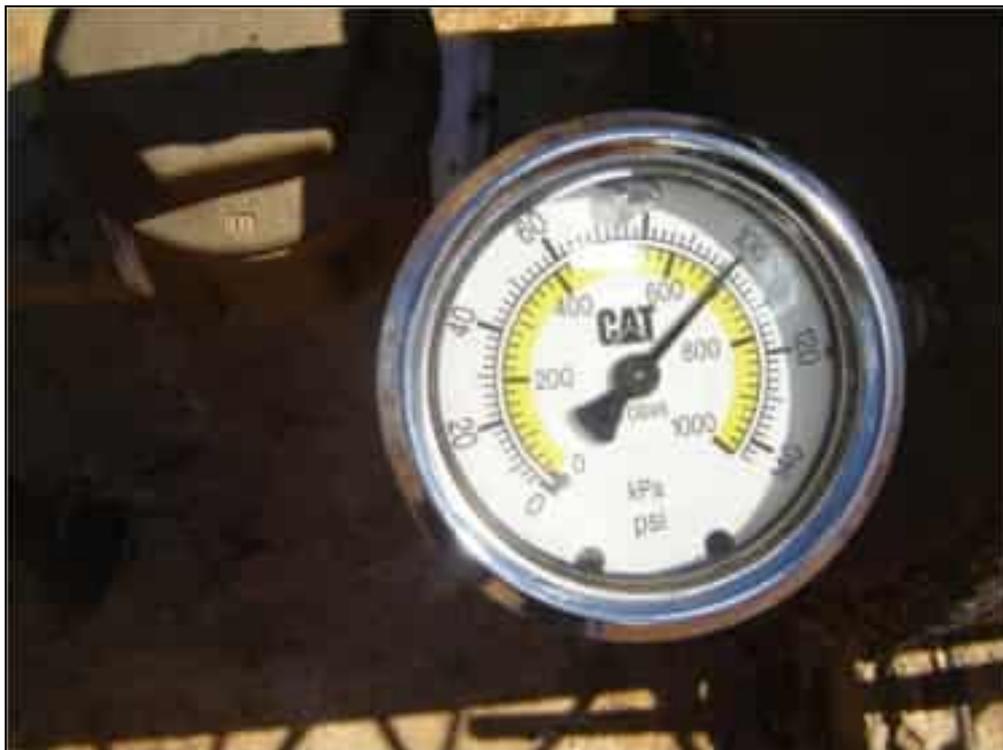
Foto 08 – Início do teste hidrostático dos tubos registrando pressão manométrica de 90Psi no dia 18/11/10 as 08 horas e 40 Minutos.
