RELATÓRIO DE "AS BUILT"

BARRAGEM JENIPEIRO

EXECUÇÃO DOS SERVIÇOS DE SUPERVISÃO E ACOMPANHAMENTO DAS
OBRAS, PROGRAMA DE EDUCAÇÃO AMBIENTAL E PLANO DE IDENTIFICAÇÃO E
RESGATE DO PATRIMÔNIO ARQUEOLÓGICO E PALEOTOLÓGICO DA
BARRAGEM JENIPAPEIRO, NO MUNICÍPIO DE BAIXIO-CEARÁ

FORTALEZA
NOVEMBRO/2011

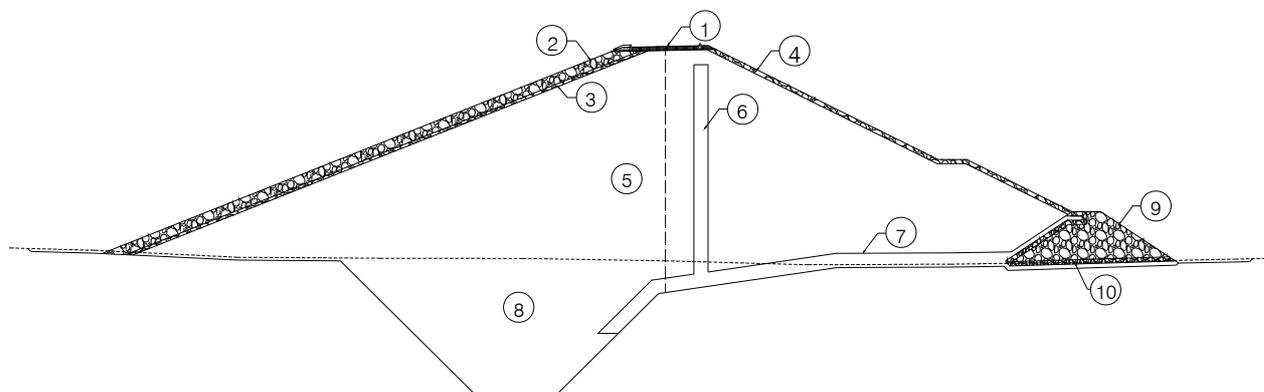
A Seção-Tipo da Barragem Principal a seguir, apresenta as indicações das zonas de materiais aplicados na construção da barragem e o **Quadro 7.1** a descrição de cada um com seus respectivos critérios de lançamento, controle e liberação.

Zona	Descrição	Colocação/Compactação	Crítérios de Liberação
1	Coroamento - Pavimentação em pedra tosca assente em colchão de areia grossa.	Consiste na colocação de pedra tosca sobre um colchão de areia que foi previamente espalhado no subleito, sendo contido entre meios-fios ou tentos, construídos lateralmente, nos bordos da pista a pavimentar.	Liberação visual pelo aspecto da superfície e com blocos rejuntados, não apresentando resaltos e nem pedras soltas
2	Rip Rap constituído de material rochoso selecionado proveniente das escavações do sangradouro.	Lançado e compactado com espessura de 70cm com desnível máximo de 3,0m entre as cotas do aterro zona 5 e o topo da zona 2.	Liberação visual. Controle pela granulometria conforme faixa de projeto.
3	Transição de montante, constituída com material rochoso britado (Dmáx 20cm).	Lançado e compactado com espessura de 20cm com desnível máximo de 3,0m entre as cotas do aterro zona 5 e o topo da zona 2.	Liberação visual. Controle pela granulometria conforme faixa de projeto.

4	Proteção de Jusante, constituída de material rochoso britado (Dmáx 10cm)	Lançado e compactado com espessura de 30cm com desnível máximo de 3,0m entre as cotas do aterro zona 5 e o topo da zona 4.	Liberação visual. Controle pela granulometria conforme faixa de projeto.
5	Maciço - Material argiloso construído com material oriundo de jazidas indicadas nos desenhos do projeto.	Compactado em camadas de 20cm com 6 passadas do rolo compactador.	Observar o intervalo de $95\% \leq GC \leq 102\%$ e teor de umidade com $-1\% \leq h_{ótima} \leq +2,5\%$.
6	Filtro Vertical, construído com areia natural proveniente do Riacho da Pendência.	Adensado em camadas de 50cm com água. Compactado com trator de esteiras ou placa vibratória.	Grau de compactidade $\geq 60\%$ e ter uma percentagem de peso máximo de 5% passando na #200.
7	Tapete Horizontal, construído com areia natural proveniente do Riacho da Pendência.	Adensado em camadas de 50cm com água. Compactado com trator de esteiras.	Grau de compactidade $\geq 60\%$ e ter uma percentagem de peso máximo de 5% passando na #200.

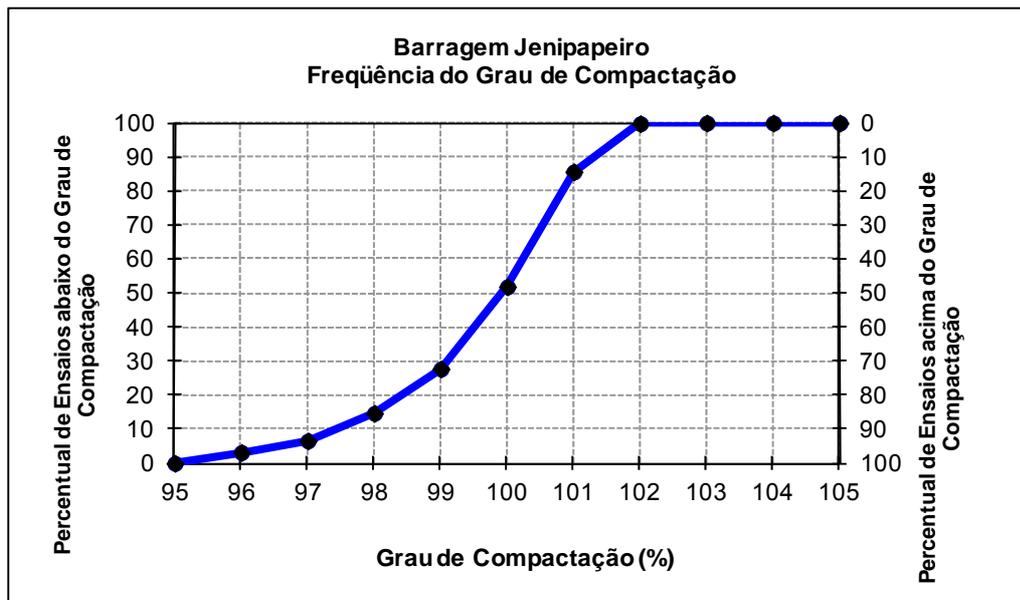
Gráfico 7.1 – Freqüência do Grau de Compactação – Set/10 a Set/11.

O **Gráfico 7.1** referente à Barragem Principal, denominado de “Frequência do Grau de Compactação”, que apresenta no eixo das abscissas os valores do Grau de Compactação e para as ordenadas, o percentual de ensaios abaixo e acima de 100%, uma ordenada à direita e outra à esquerda, respectivamente. Os resultados são acumulativos. Através deste gráfico é possível visualizar o percentual de ensaios em qualquer faixa de compactação.

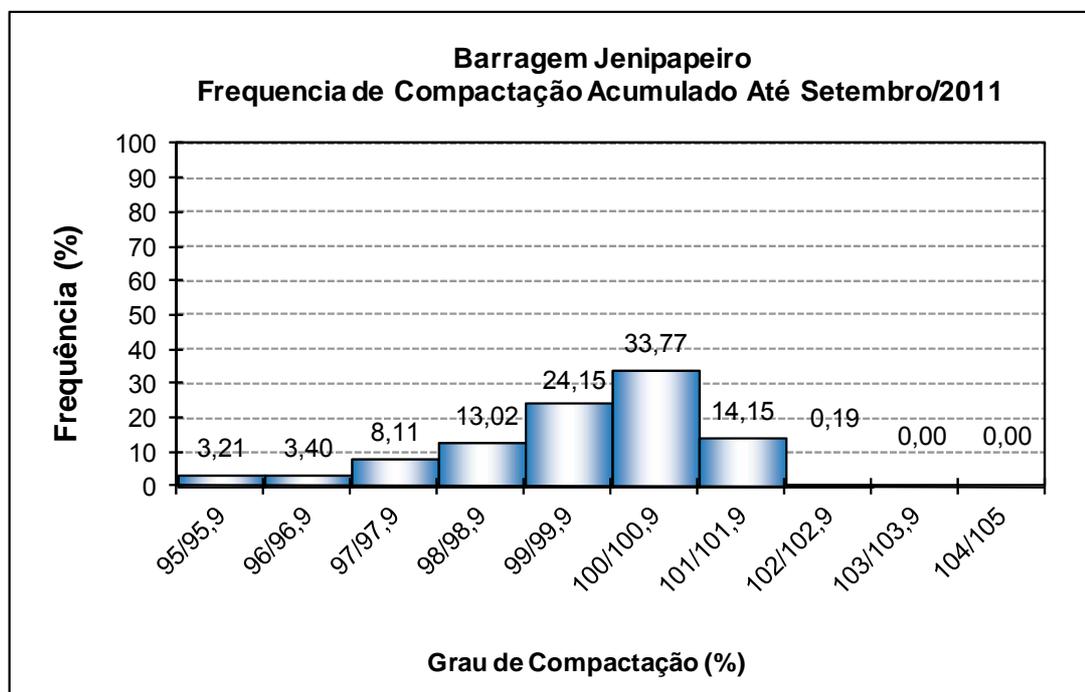
Gráfico 7.2 – Distribuição de Freqüência do Grau de Compactação.

Foi plotado o **Gráfico 7.2** de colunas, denominados de “Distribuição de Freqüências do Grau de Compactação”, com o objetivo de melhor visualizar a concentração de resultados por faixas, onde é possível observar a freqüência de cada faixa e em qual delas os resultados se concentraram.

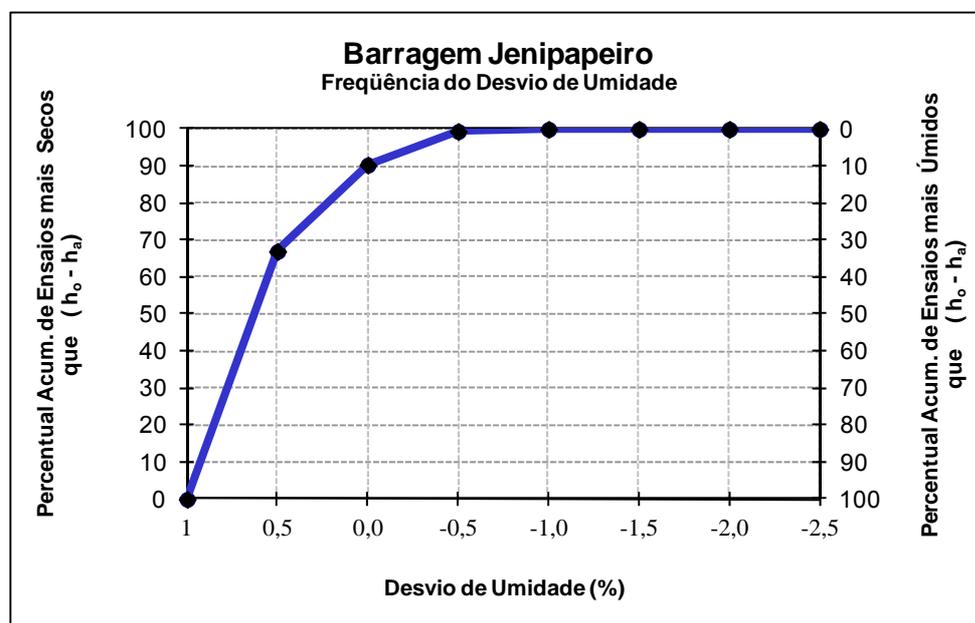
Gráfico 7.3 – Frequência do Desvio de Umidade da Barragem Principal – Acumulado.

Com base nos dados do Estudo Estatístico acima citado, apresenta-se o gráfico de “Frequência de Desvio de Umidade” da Barragem Principal (**Gráfico 7.3**), que tem o Desvio de Umidade no eixo X (abscissa), e percentual acumulado de testes mais secos e mais úmidos nas duas ordenadas. Os resultados são acumulados, permitindo uma visão geral do comportamento do material ao longo deste período. Através deste gráfico é possível visualizar o percentual de ensaios acima e abaixo da umidade ótima.

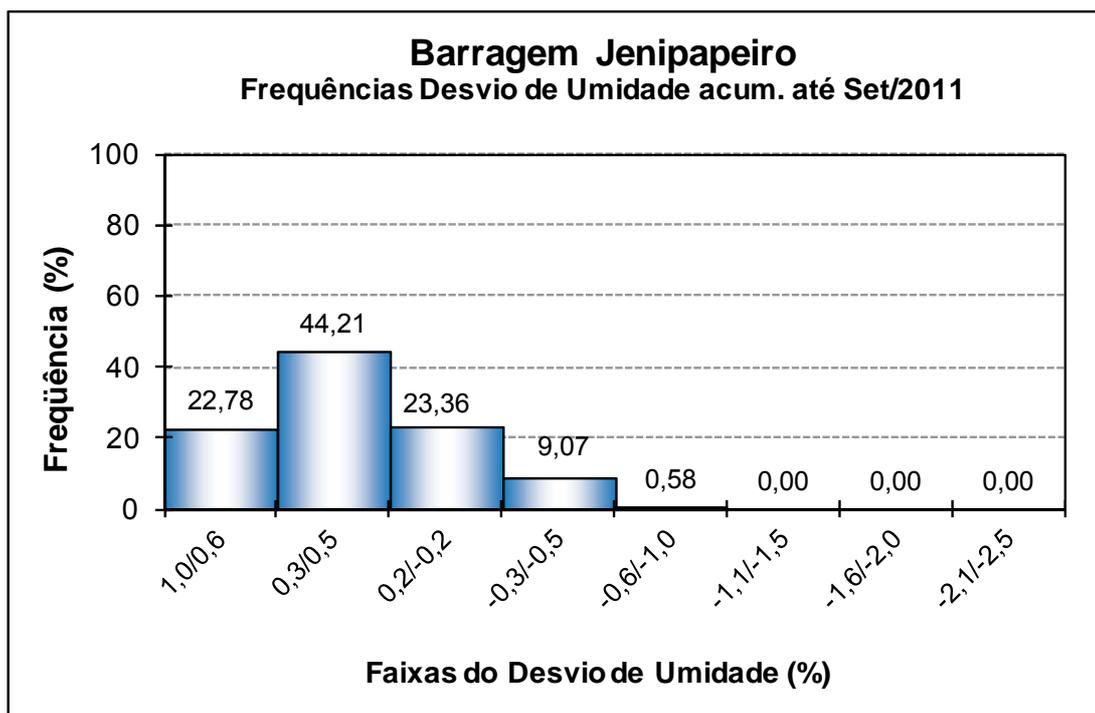
Gráfico 7.4 – Distribuição de Frequência do Desvio de Umidade - Barragem – Acumulado.

O **Gráfico 7.4** refere-se à Distribuição de Frequência de Desvio de Umidade, que foram plotados para os dados acumulados de Setembro/10 a Setembro/11 para a Barragem Principal.

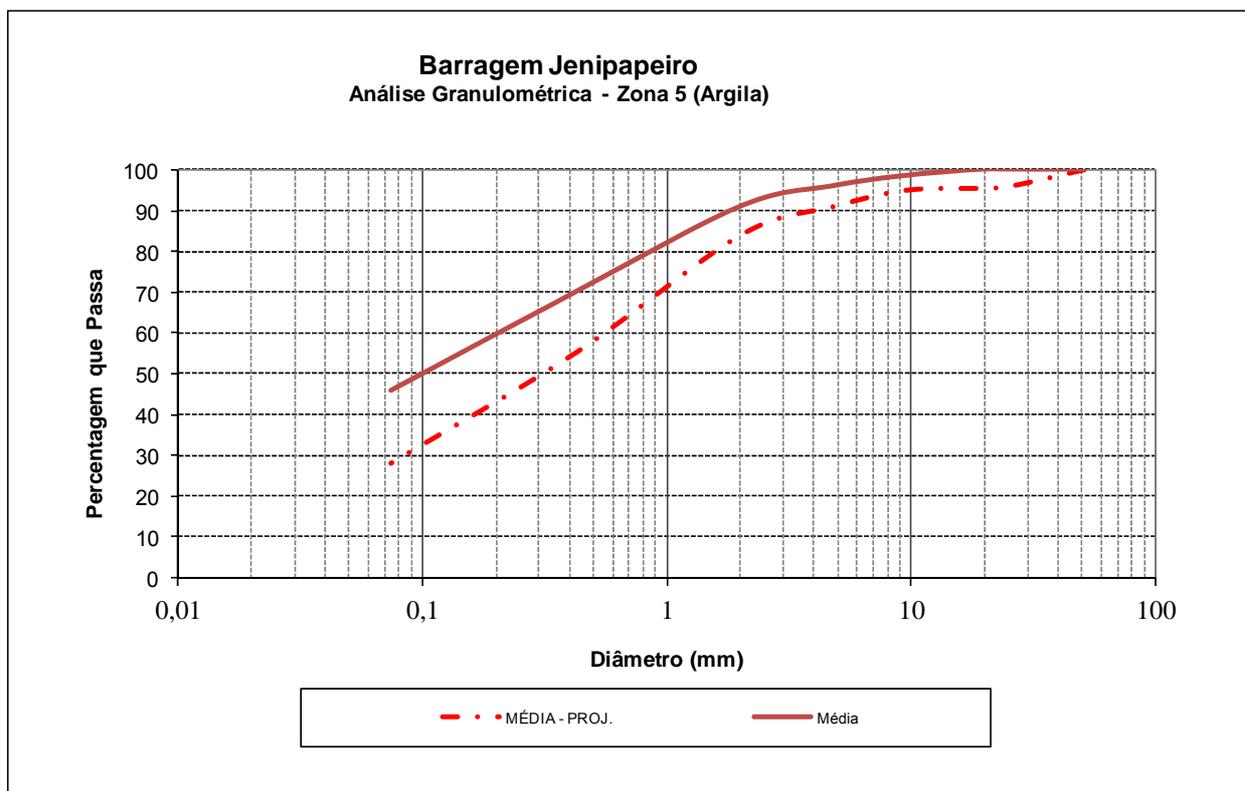
Gráfico 7.5 – Granulometria da Zona 5 - Curva Média.

Foram executados mensalmente os ensaios de granulometria do material argiloso da Barragem Principal, catalogados em planilhas resumos. Foi plotado no **Gráfico 7.5** a seguir, a curva granulométrica, média dos ensaios realizados, se enquadrando dentro da faixa estabelecida pelo projeto. Os resultados obtidos pelo ensaio granulométrico estão apresentados na planilha de “Ensaio de Granulometria”, no Volume 4 – Controle Tecnológico, Anexo 1.

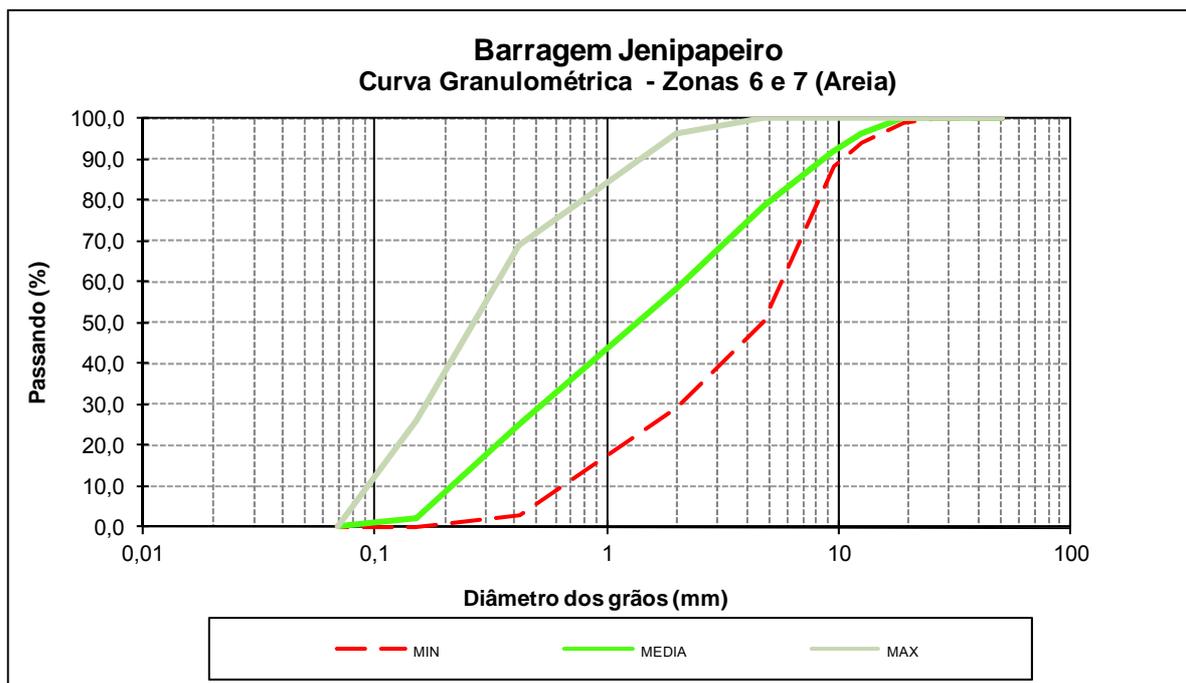
Gráfico 7.6 – Curva Granulométrica Média das Zonas 6 e 7 – Acumulado.

Os resultados mostram um material que atendeu plenamente aos critérios de projeto e apresentou resultados dentro da faixa especificada, com 0,0% de rejeição, tanto para o grau de compacidade (Zonas 6 e 7) como para granulometria.

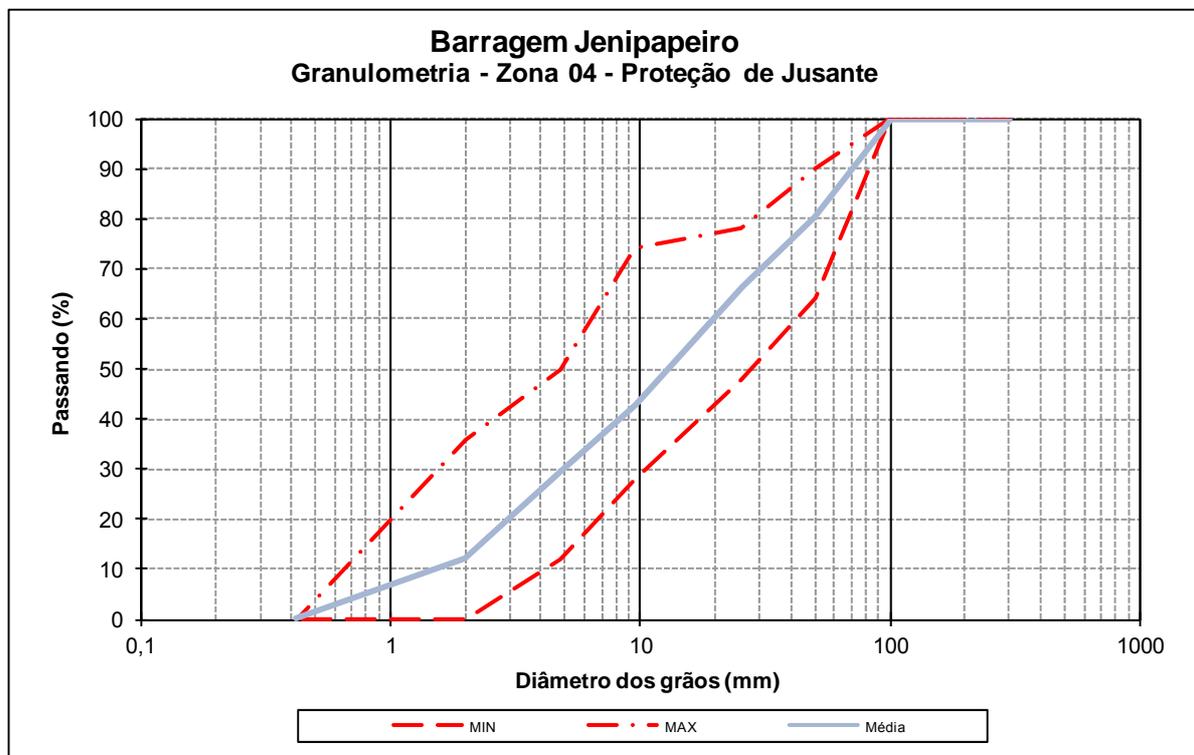
Gráfico 7.12 – Curva Granulométrica Média da Zona 4 - Acumulado.

Os resultados obtidos estão apresentados no **Gráfico 7.7** - “Curva Granulométrica - Zona 4”, onde se verificou curvas enquadradas na faixa de projeto.

No **Volume 4 – Controle Tecnológico, Anexo 1**, é apresentada a planilha contendo os dados dos ensaios de gravimetria. Os resultados mostram um material que atende aos critérios de projeto.

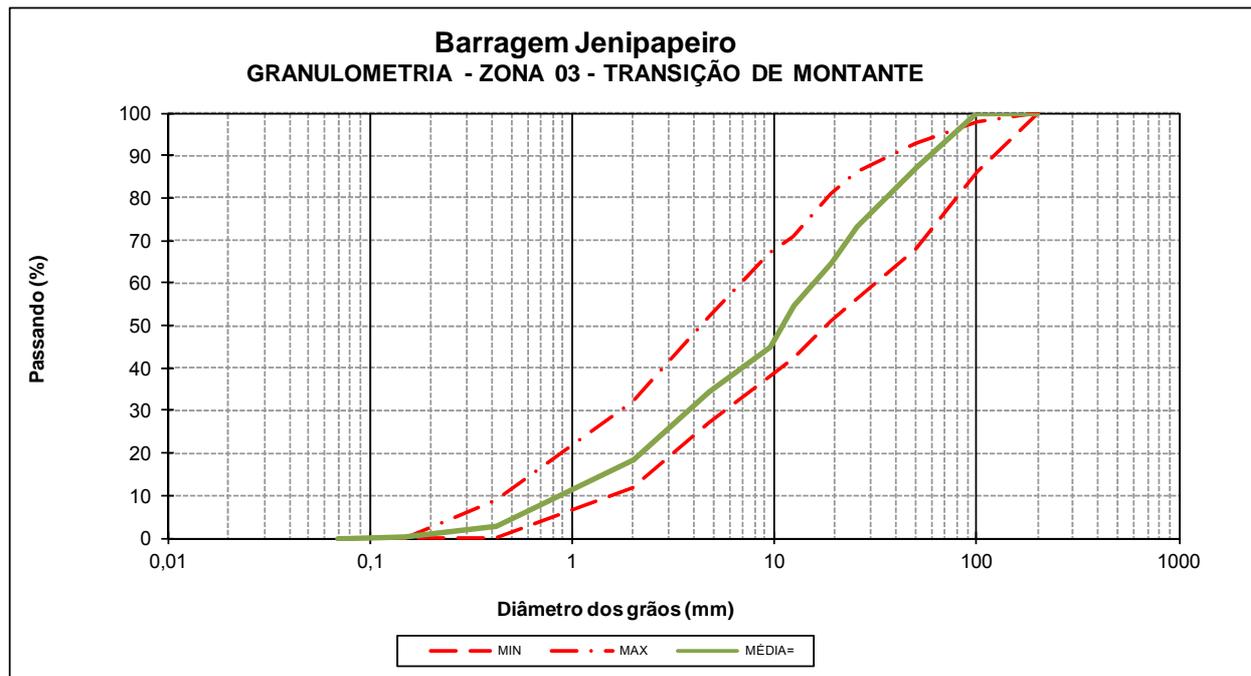
Gráfico 7.8 – Curva Granulométrica Média da zona 3 – Acumulado.

O material denominado de Zona 3, refere-se à transição de montante, e foi lançado e executado com espessura de 20cm.

Os resultados obtidos foram satisfatórios, mostrando que a curva média dos ensaios granulométricos, situou-se dentro na faixa estabelecida pelas Especificações Técnicas. Apresenta-se a seguir, o **Gráfico 7.8 – Granulometria da Zona 3**. Os resultados mostram um material que atende aos critérios de projeto.

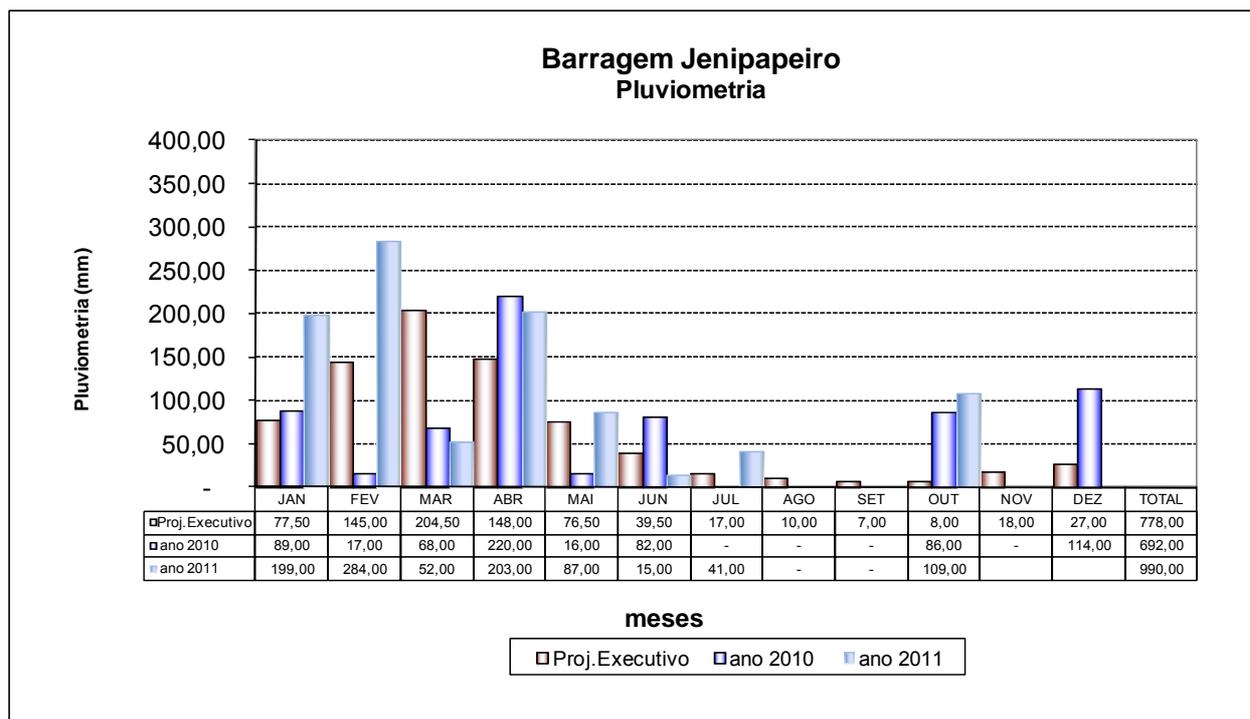
Gráfico 7.9 – Estudo Comparativo de Pluviometria

ANO	PRECIPITAÇÃO ACUMULADA
Projeto Executivo	778,00 mm
2010	692,00 mm
2011	990,00 mm
