**GOVERNO DO ESTADO DO CEARÁ
SECRETARIA DOS RECURSOS HÍDRICOS - SRH/CE
PROJETO DE GESTÃO INTEGRADA DOS RECURSOS
HÍDRICOS PROGERIRH II**

**RELATÓRIO “AS BUILT” PARCIAL
BARRAGEM JATOBÁ E AGROVILA**

**VOLUME 7 - PLANO DE OPERAÇÃO
E MANUTENÇÃO DA BARRAGEM**

KL ENGENHARIA
Fortaleza/CE
Setembro/2012

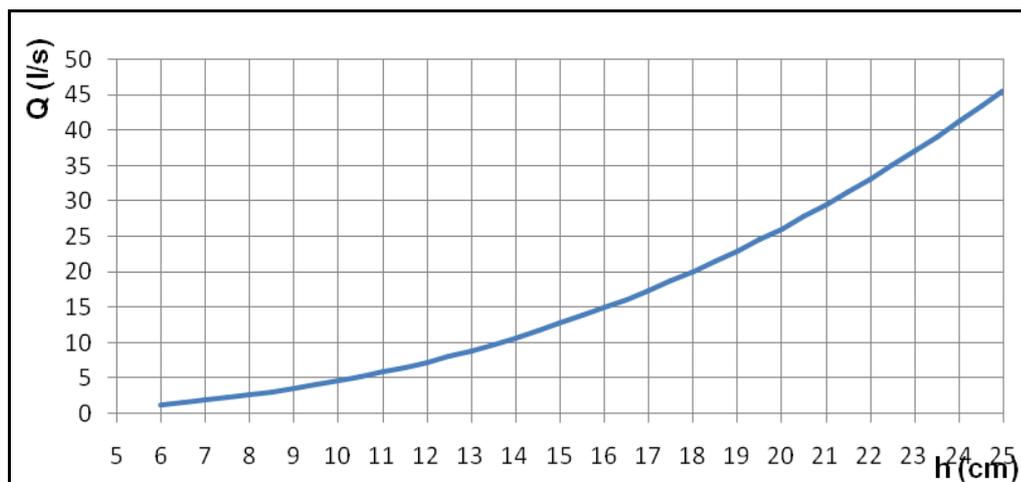
Figura 8.1 – Curva de descarga pelo medidor em função da leitura da lâmina vertente.

As descargas resultantes (equação 2), em função da leitura em régua graduada colocada na bacia, a uma distância de 1,0 metro das placas metálicas do vertedouro, estão apresentadas na **Tabela 8.1** e ilustradas através da curva da **Figura 8.1**.

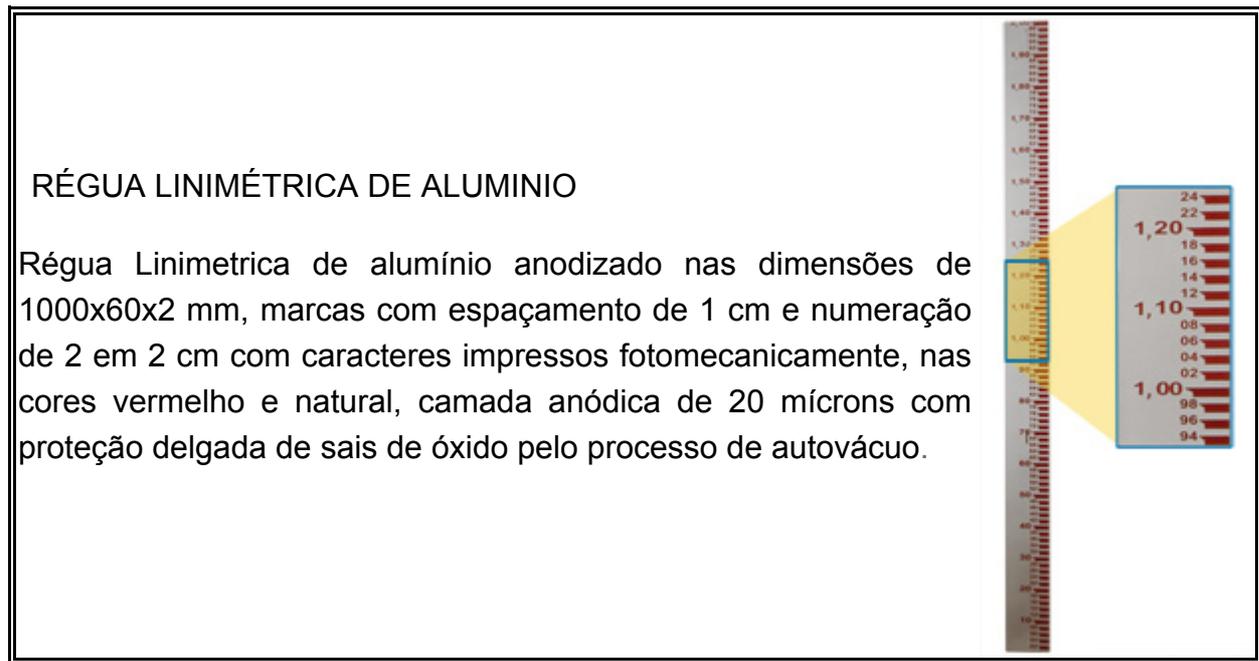
Figura 8.2– Modelo de Régua Linimétrica instalada no pé do talude de montante para medição do nível do reservatório.

As réguas limnimétricas serão instaladas no vertedouro da bacia de dissipação da tomada d'água para medição de vazão, e ao longo do pé da barragem e no trecho da ombreira esquerda, com desnível a cada metro, para verificação do nível do reservatório.

A escala deverá possuir marcas indeléveis visíveis a olho nu, com graduação que permita ler variações de níveis de 10 cm.
