EXECUÇÃO DOS SERVIÇOS DE SUPERVISÃO E ACOMPANHAMENTO DAS OBRAS, PROGRAMA DE EDUCAÇÃO AMBIENTAL E PLANO DE IDENTIFICAÇÃO E RESGATE DO PATRIMÔNIO ARQUEOLÓGICO E PALEONTOLÓGICO DA BARRAGEM JENIPAPEIRO, NOS MUNICÍPIOS DE BAIXIO E UMARI-CEARÁ.

RELATÓRIO DE "AS BUILT"

BARRAGEM JENIPAPEIRO

VOLUME 6 - RELATÓRIO FOTOGRÁFICO DA OBRA

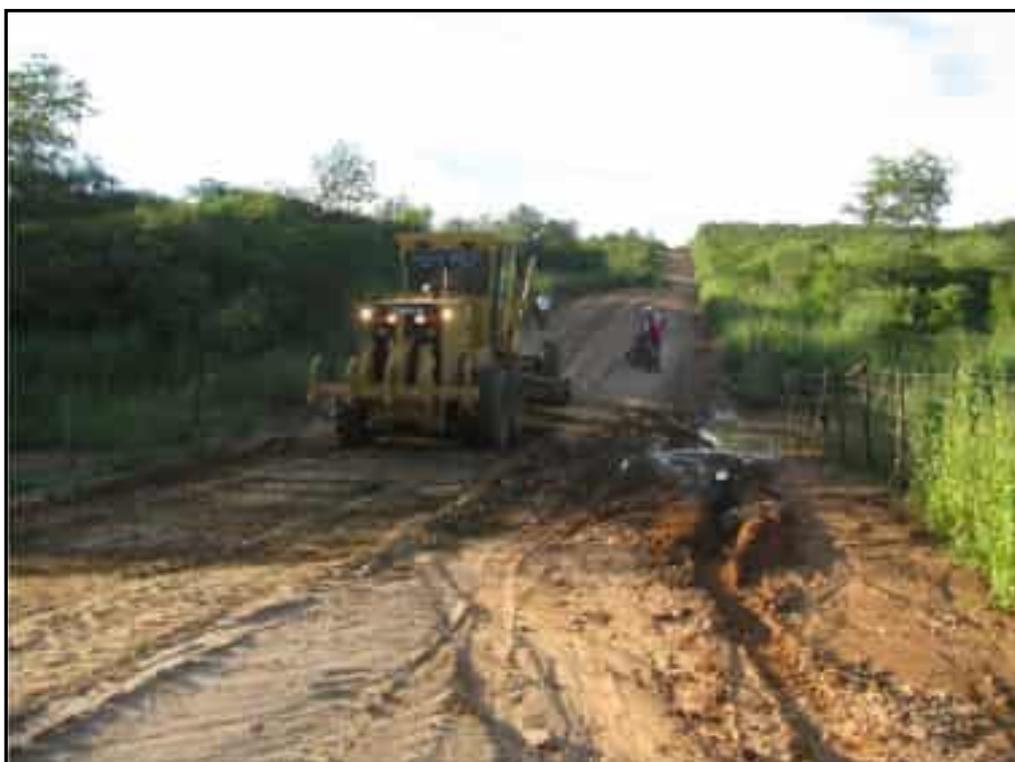
Foto 10 – Execução de reparos na estrada de contorno entre a comunidade Jenipapeiro e a CE-284, devido a ocorrência de chuvas.

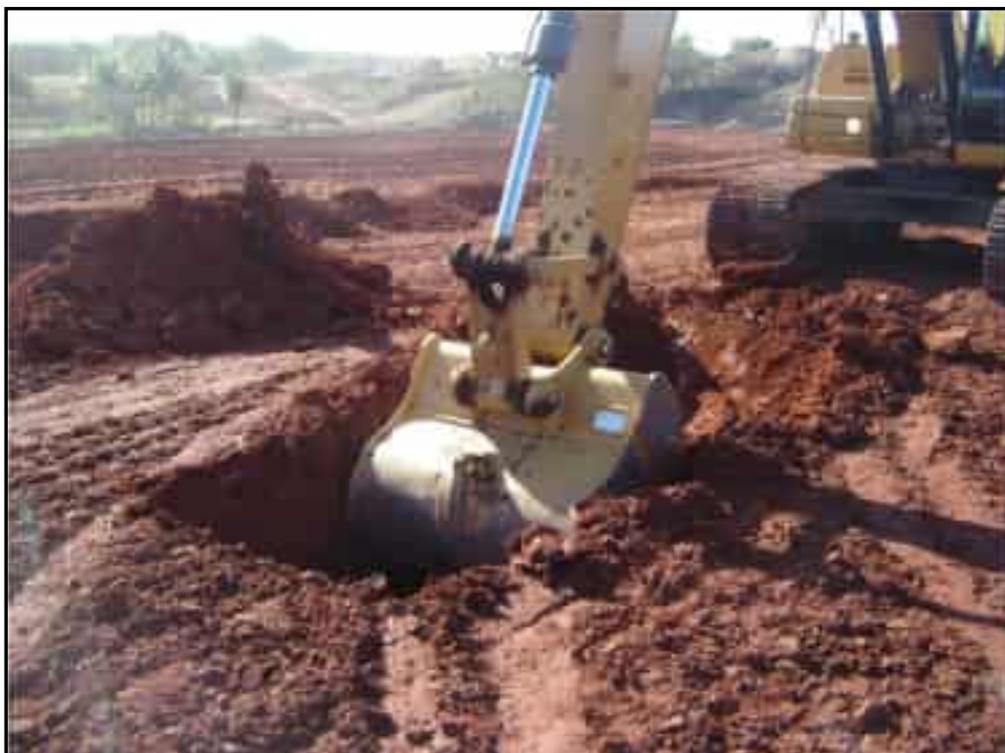
Foto 16 – Abertura de poço de inspeção no maciço para verificação da homogeneização, compactação e umidade do material aplicado no aterro.

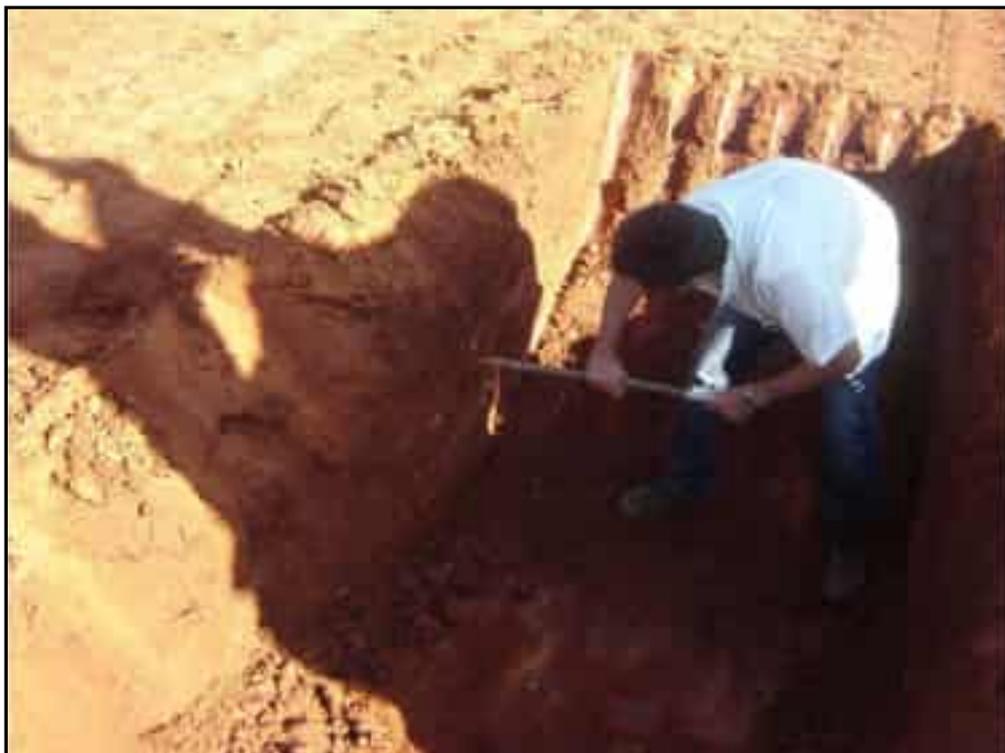
Foto 17 – Verificação do aterro pela equipe de supervisão no poço de inspeção, onde foi verificada a boa qualidade do aterro no tocante a compactação, homogeneidade e umidade.

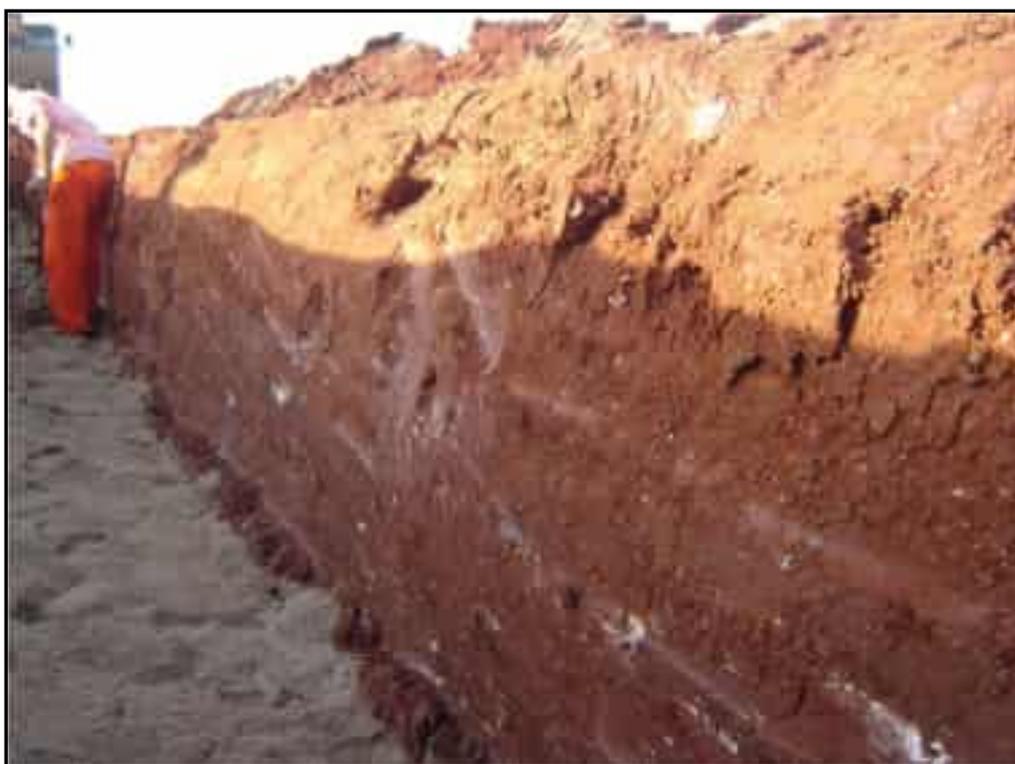
Foto 26 – Vista do corte no aterro onde observou-se uma boa qualidade na compactação das camadas de argila.

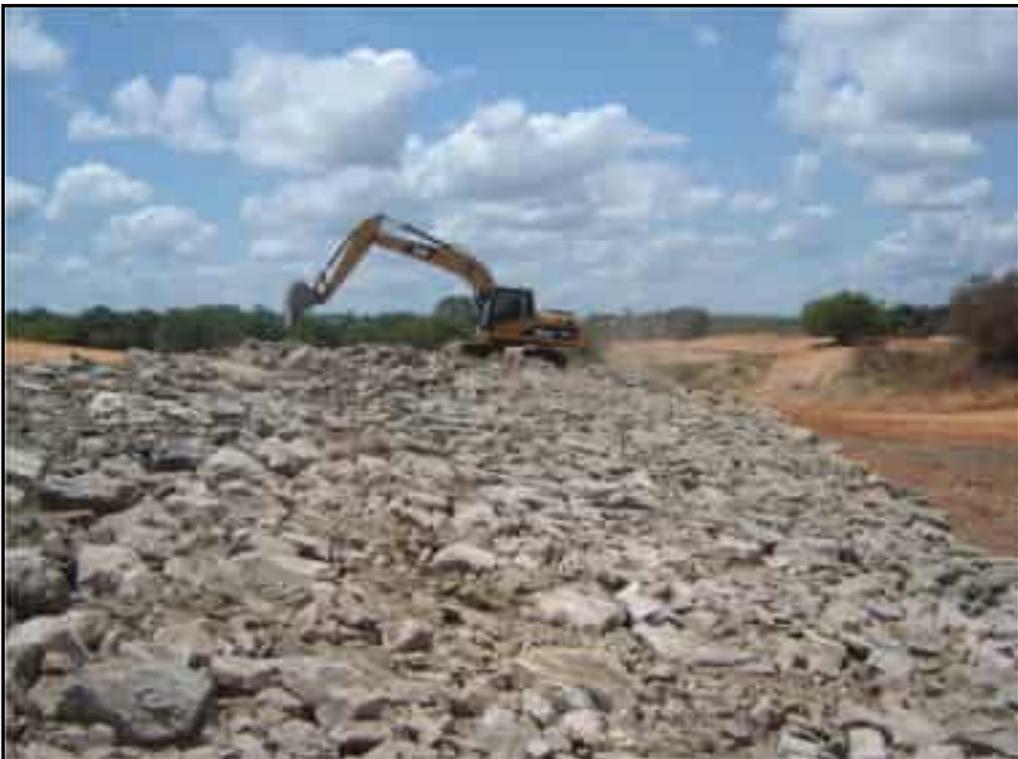
Foto 28 – Execução dos serviços de proteção do aterro com enrocamento na abertura do maciço para escoamento das águas.

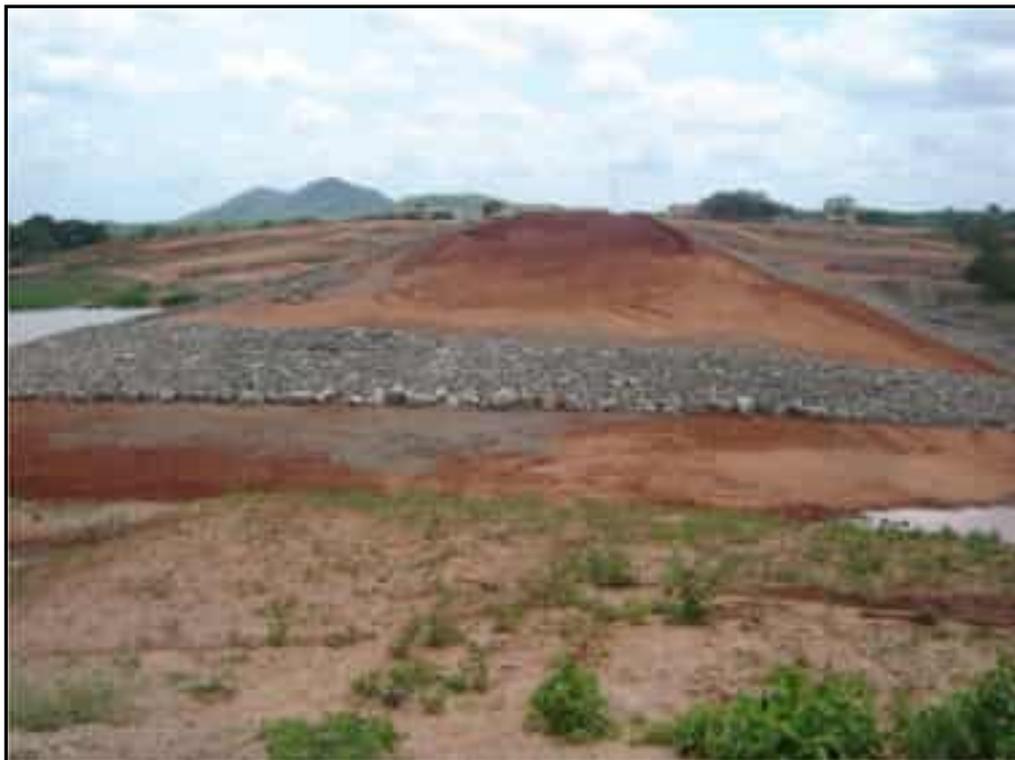
Foto 29 – Vista do enrocamento executado no sentido transversal ao eixo da barragem para proteção do maciço.

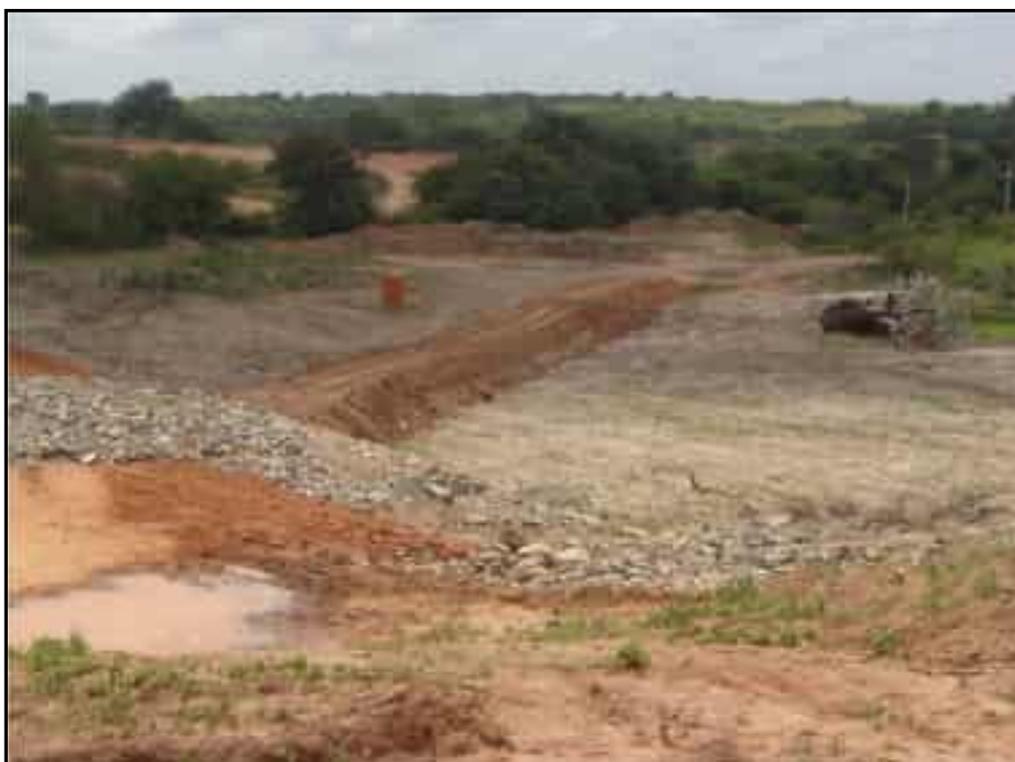
Foto 30 – Vista da enseadeira executada a jusante da abertura no maciço para proteção do aterro compactado e “rock-fill”.

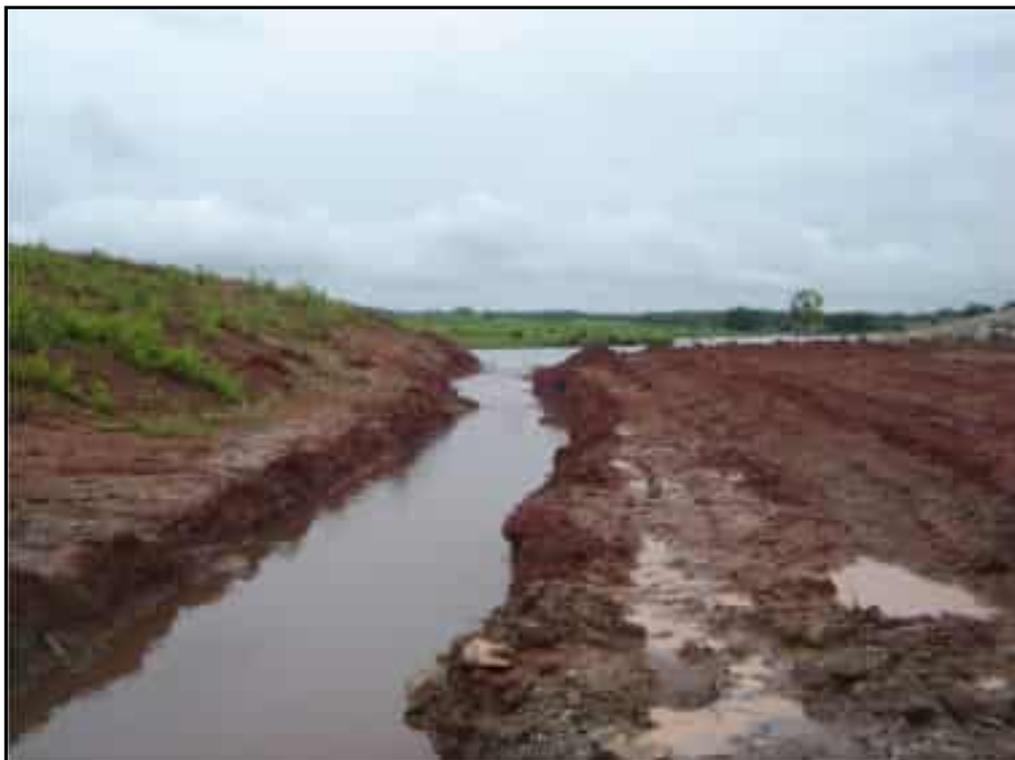
Foto 31 – Início do escoamento das águas da bacia hidráulica pela abertura no maciço na estaca 14+0,00.

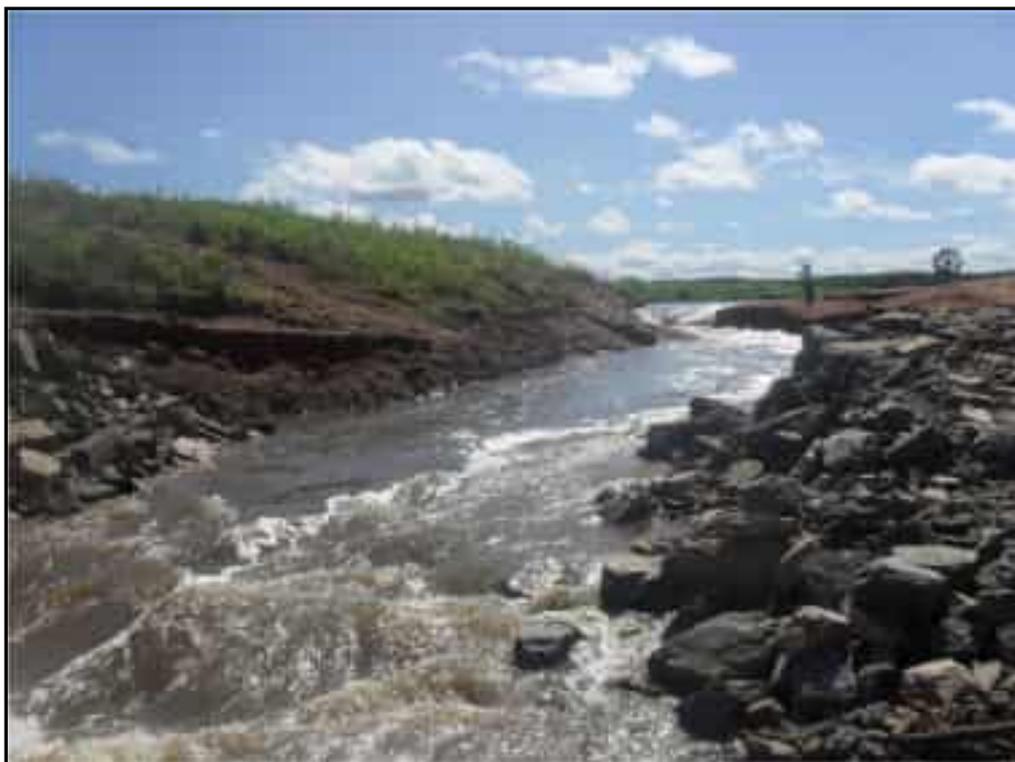
Foto 33 – Escoamento de águas da bacia hidráulica pela abertura no maciço, conforme estabelecido.

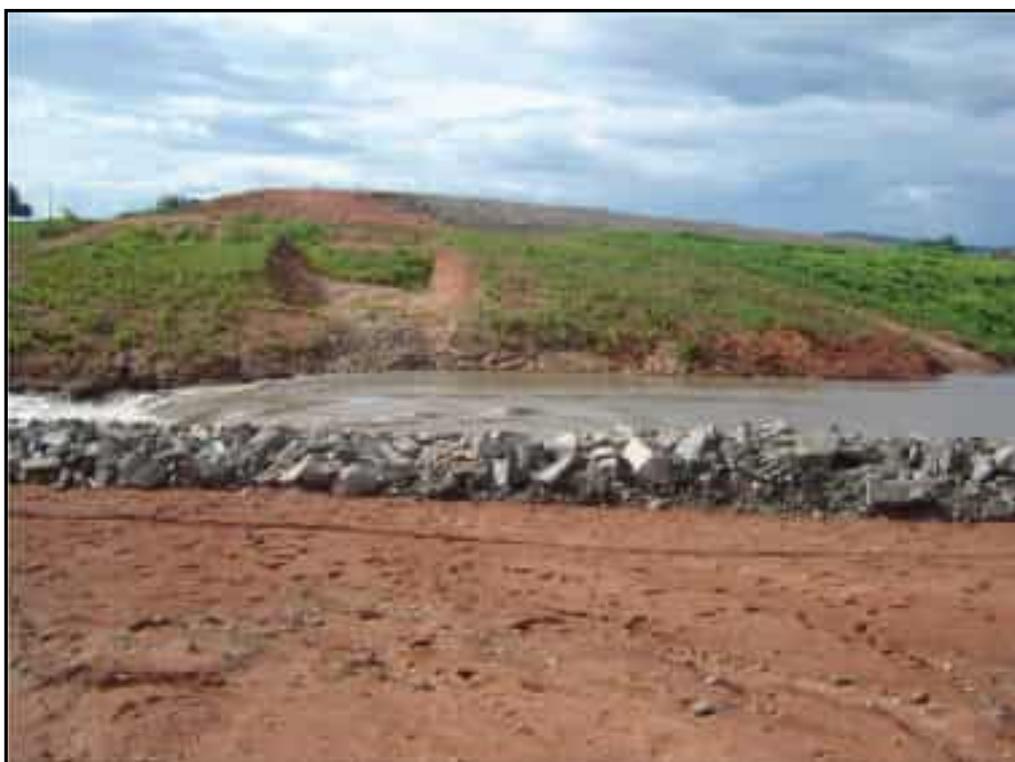
Foto 34 – Vista do escoamento das águas na abertura do maciço na estaca 14+0,00 após a ocorrência de fortes chuvas.

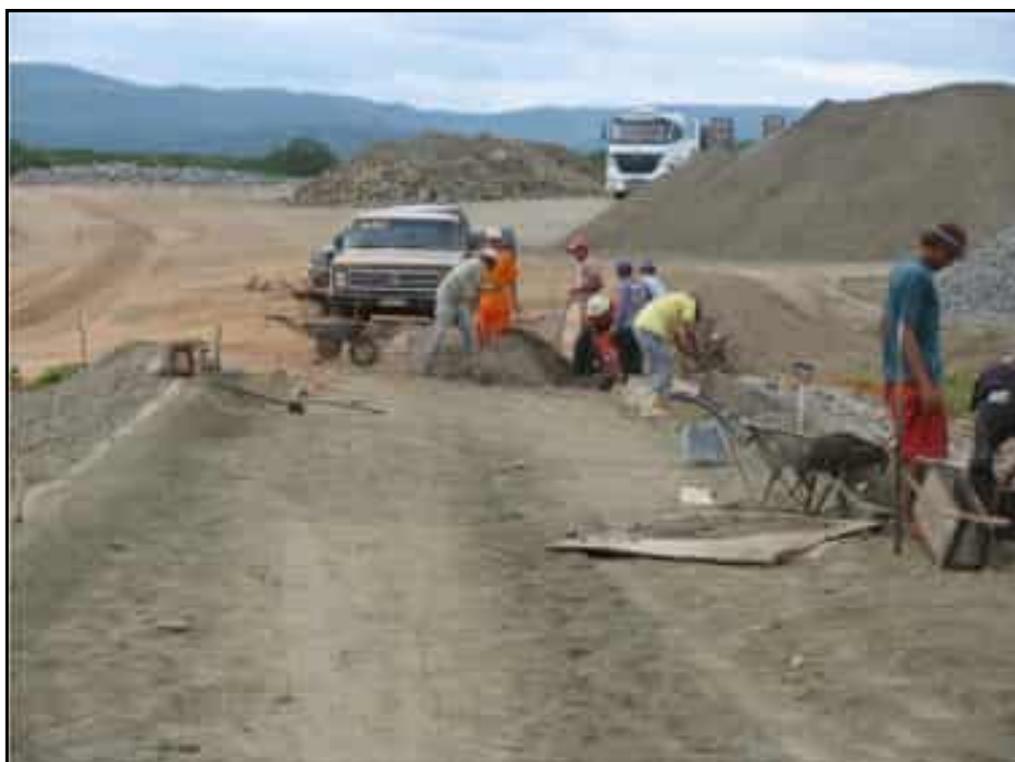
Foto 36 – Execução de meio fio em concreto entre as estacas 02B+0,00 a 10A+0,00.

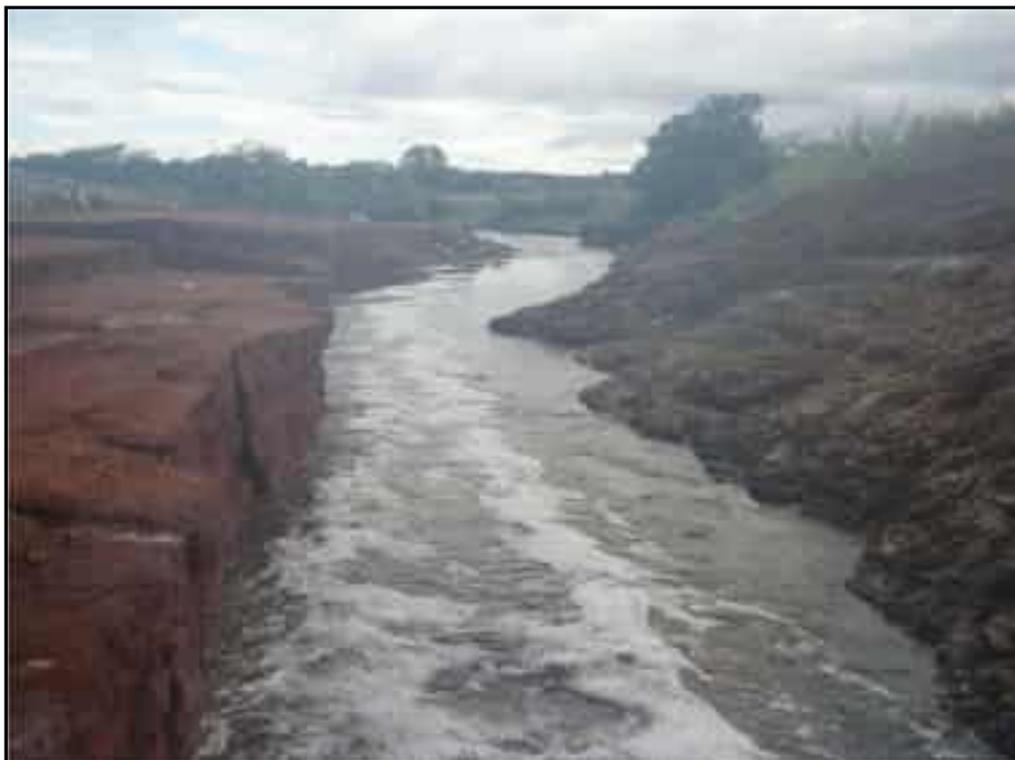
Foto 37 – Vista longitudinal da abertura no maciço na estaca 13+10,00 e em detalhe o escoamento de águas da bacia hidráulica.

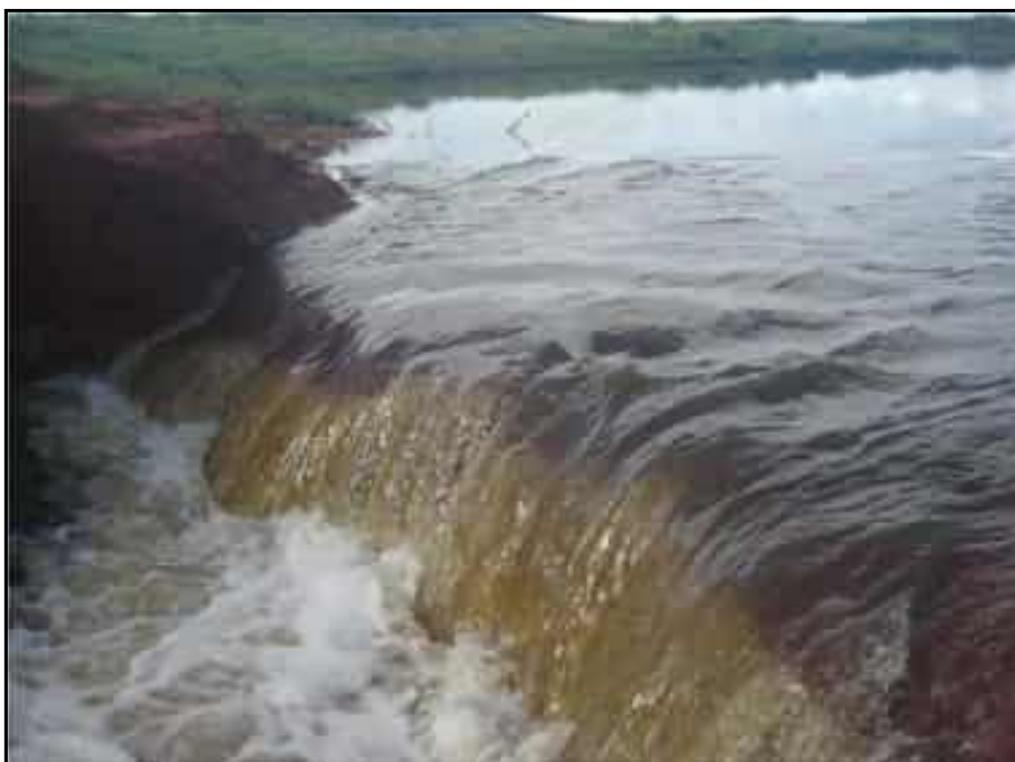
Foto 38 – Vista da abertura no maciço localizada na estaca 13+10,00 para escoamento das águas.

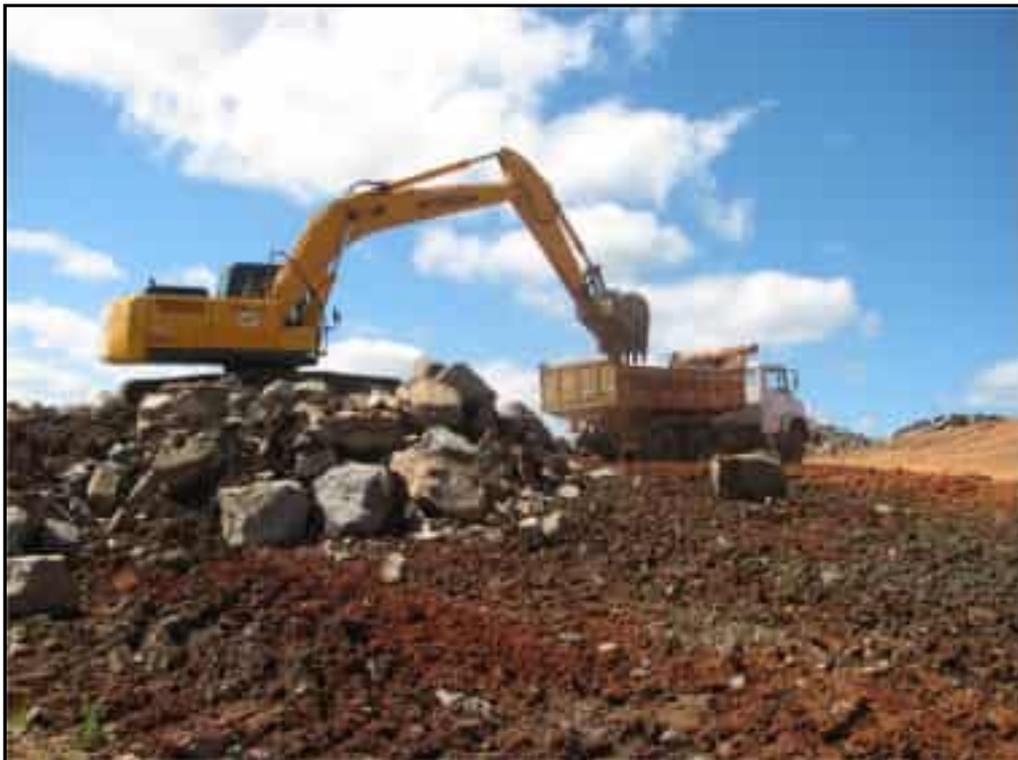
Foto 39 – Remoção da proteção em rocha na abertura do maciço, para reinício dos serviços de aterro.

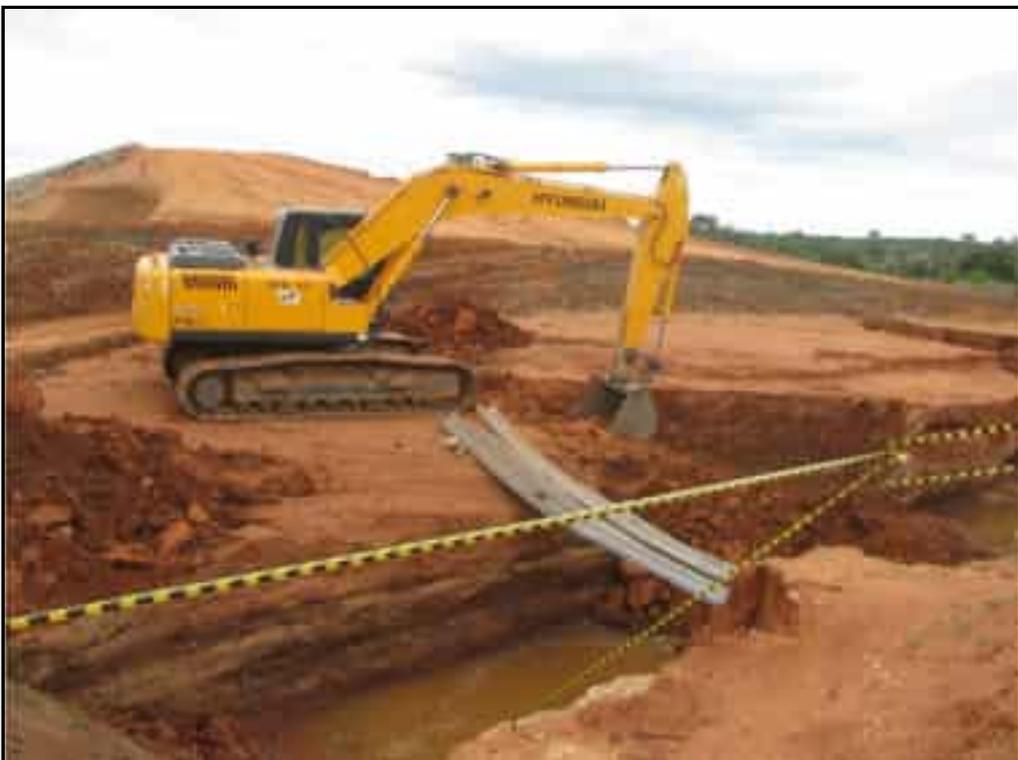
Foto 40 – Escavação do maciço argiloso na estaca 13+10,00 para rebaixamento do nível d'água.

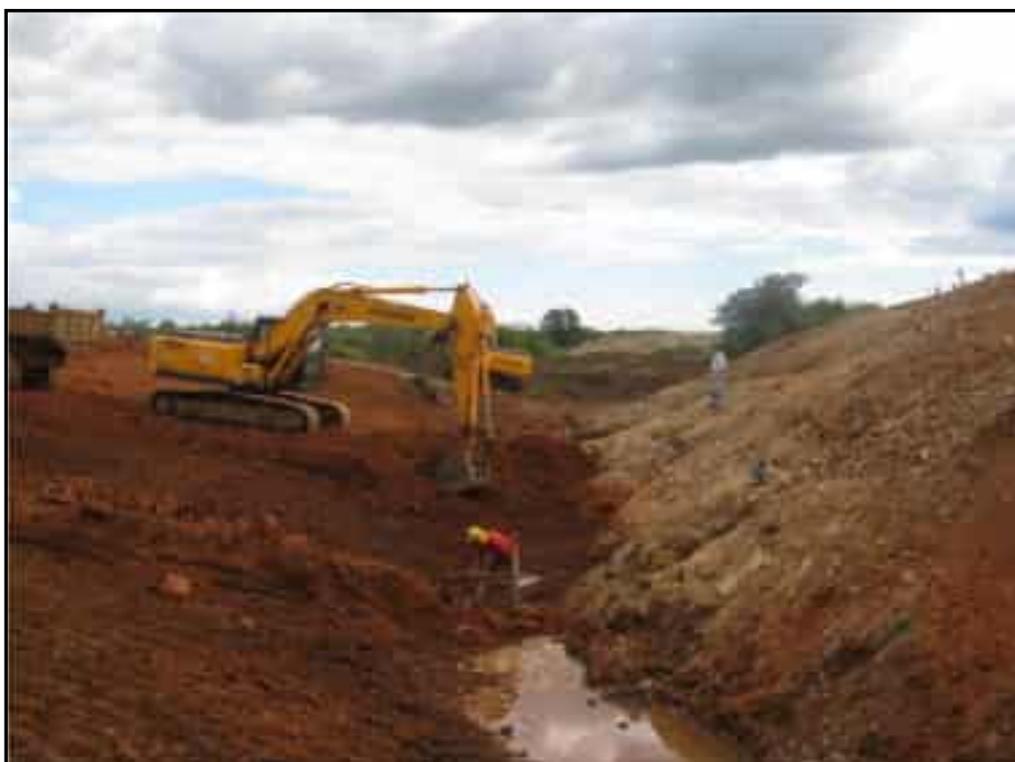
Foto 42 – Execução de limpeza do material argiloso para reinício do aterro na estaca 13+10,00.

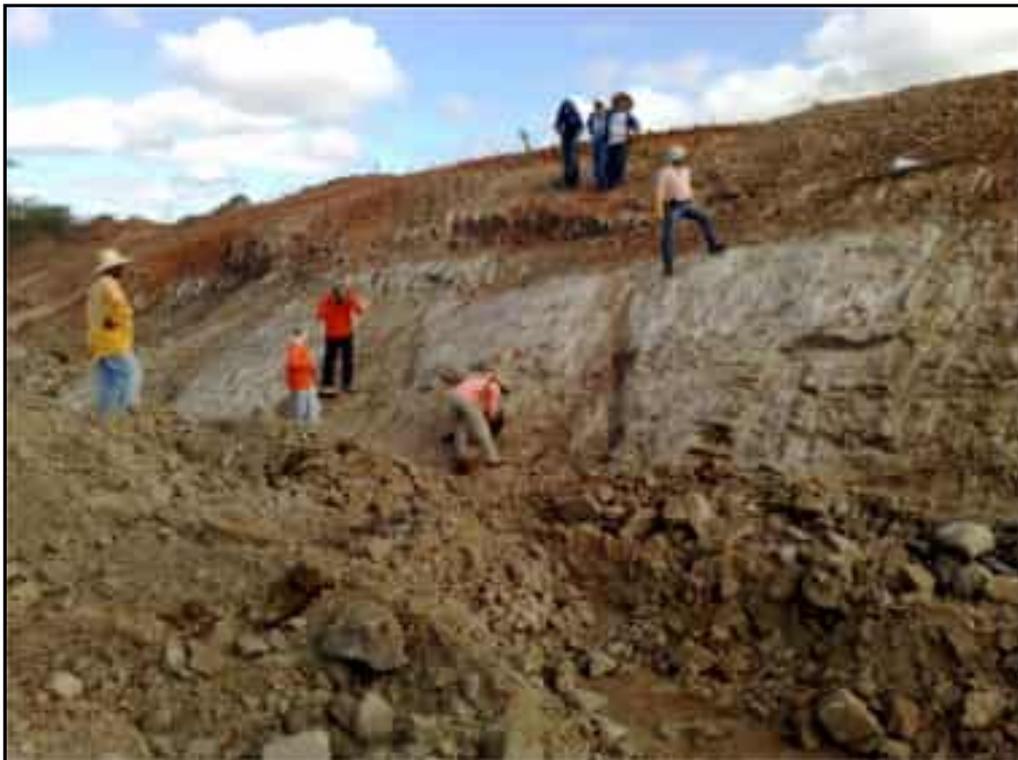
Foto 43 – Limpeza manual da rocha para execução do aterro.

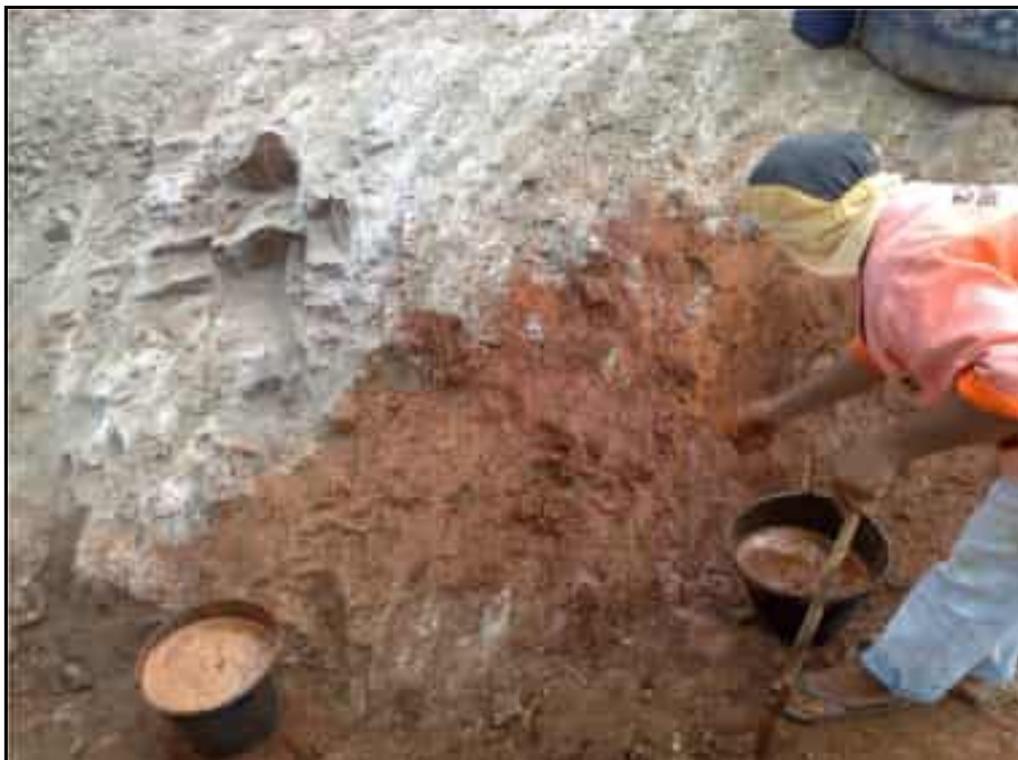
Foto 44 – Preparação da rocha com calda de argila para execução do aterro.

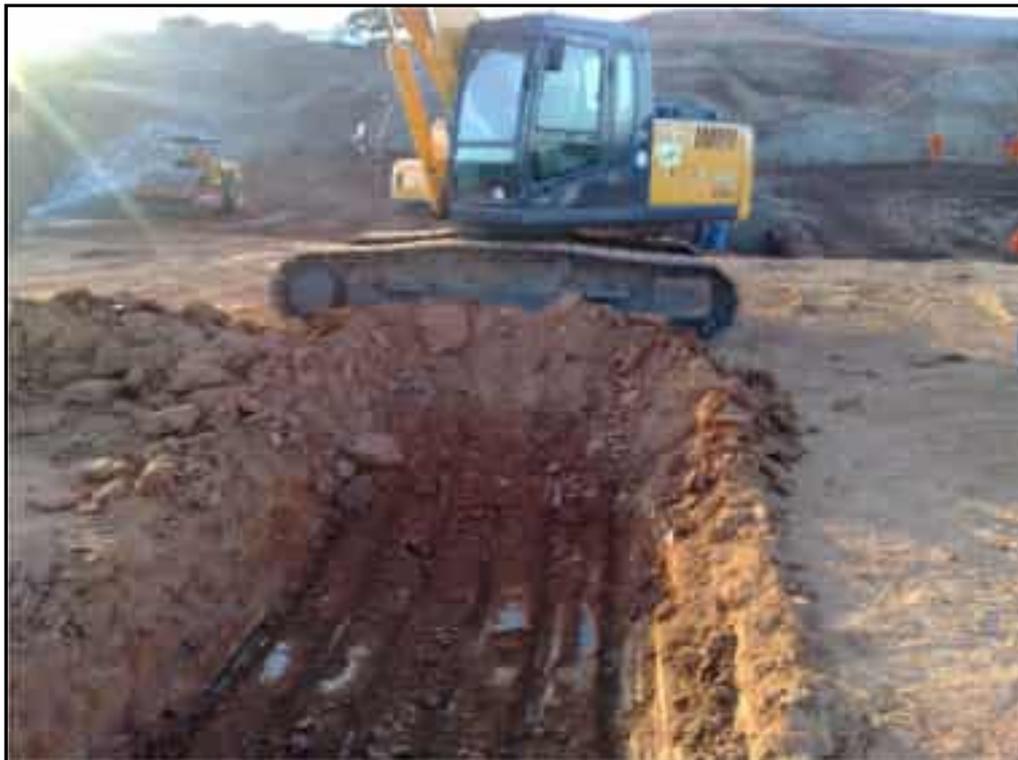
Foto 45 – Abertura de poço de inspeção na estaca 17+0,00 para verificação da qualidade do aterro.

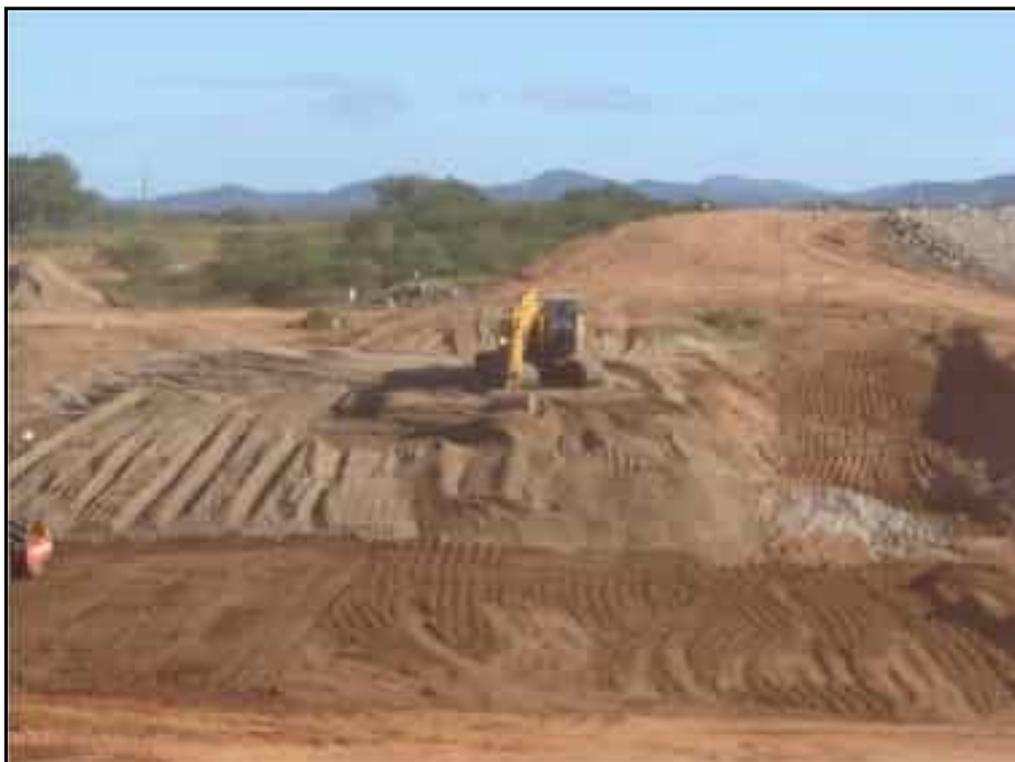
Foto 47 – Execução do filtro horizontal entre as estacas 12+0,00 e 13+10,00.

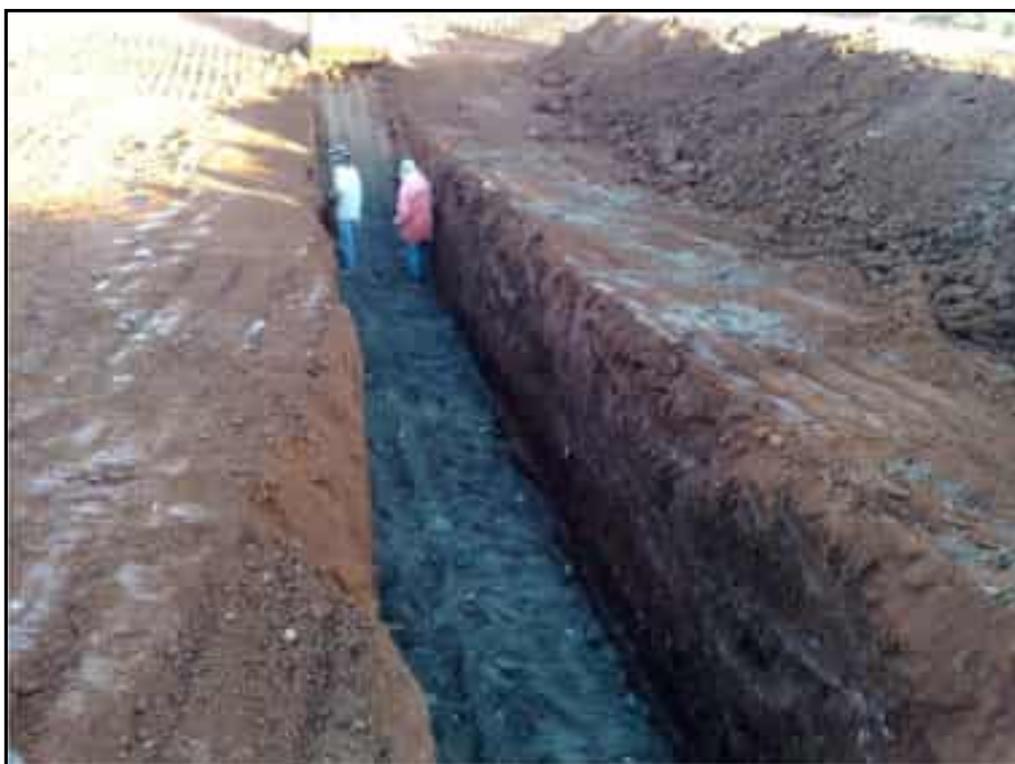
Foto 48 – Abertura do filtro vertical entre as estacas 13+10,00 e 14+10,00.

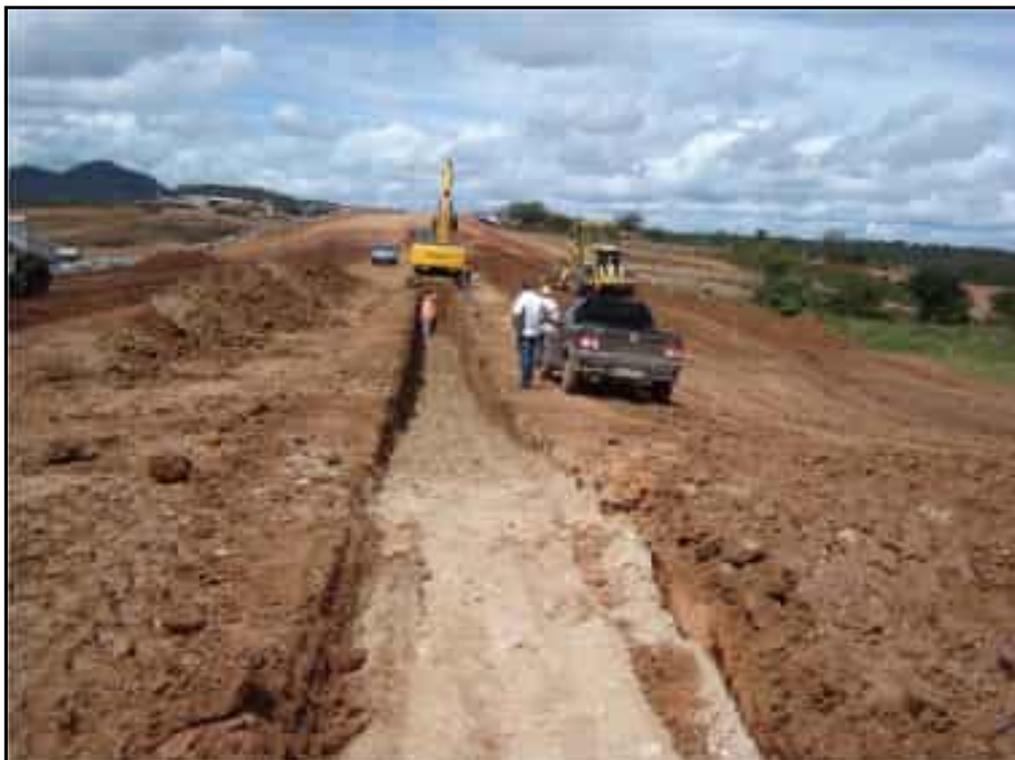
Foto 49 – Abertura do filtro vertical entre as estacas 12+0,00 e 16+0,00.

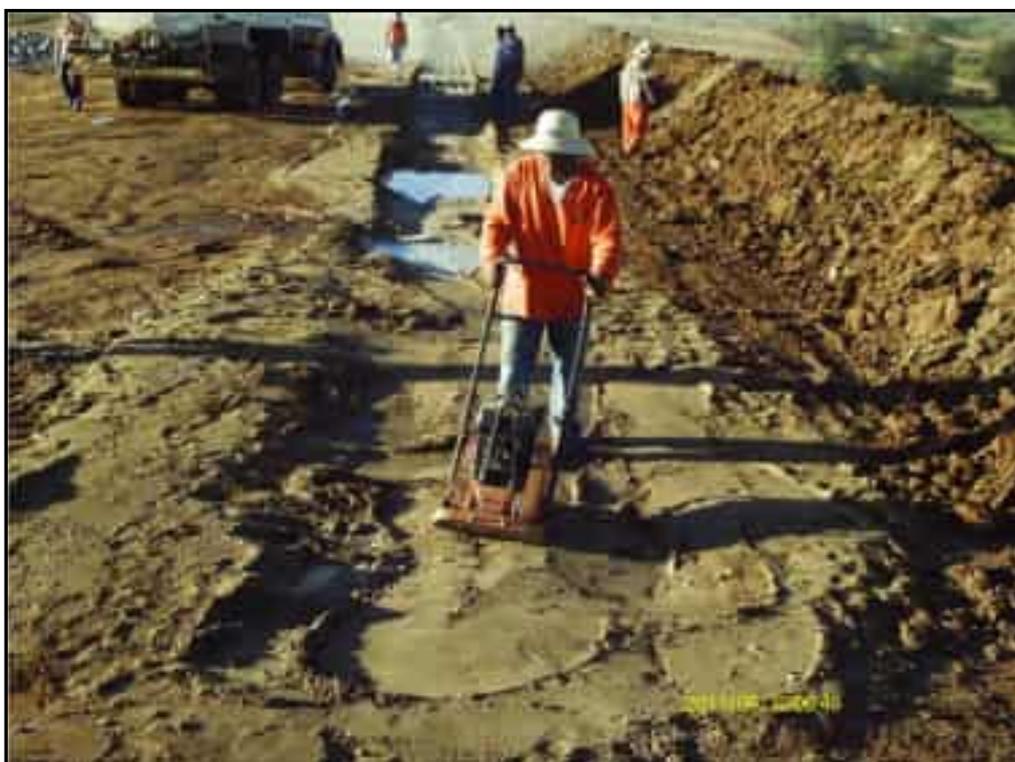
Foto 50 – Execução da compactação mecânica da areia do filtro vertical.

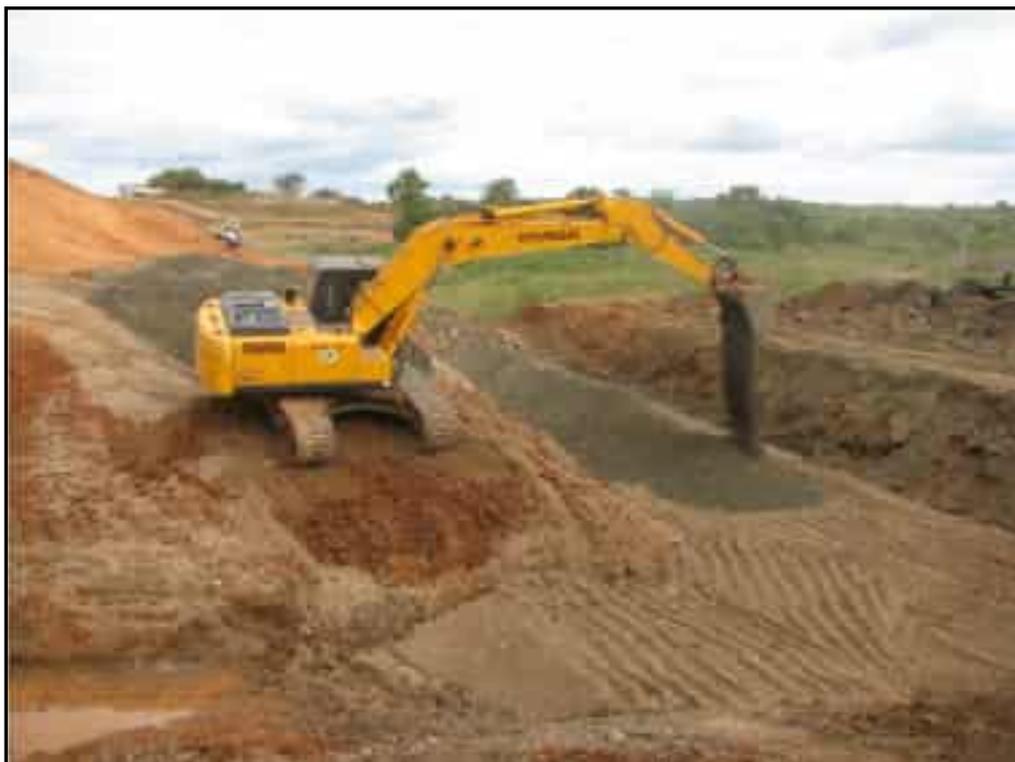
Foto 51 – Execução do “rock-fill entre as estacas 13+10,00 e 15+0,00.

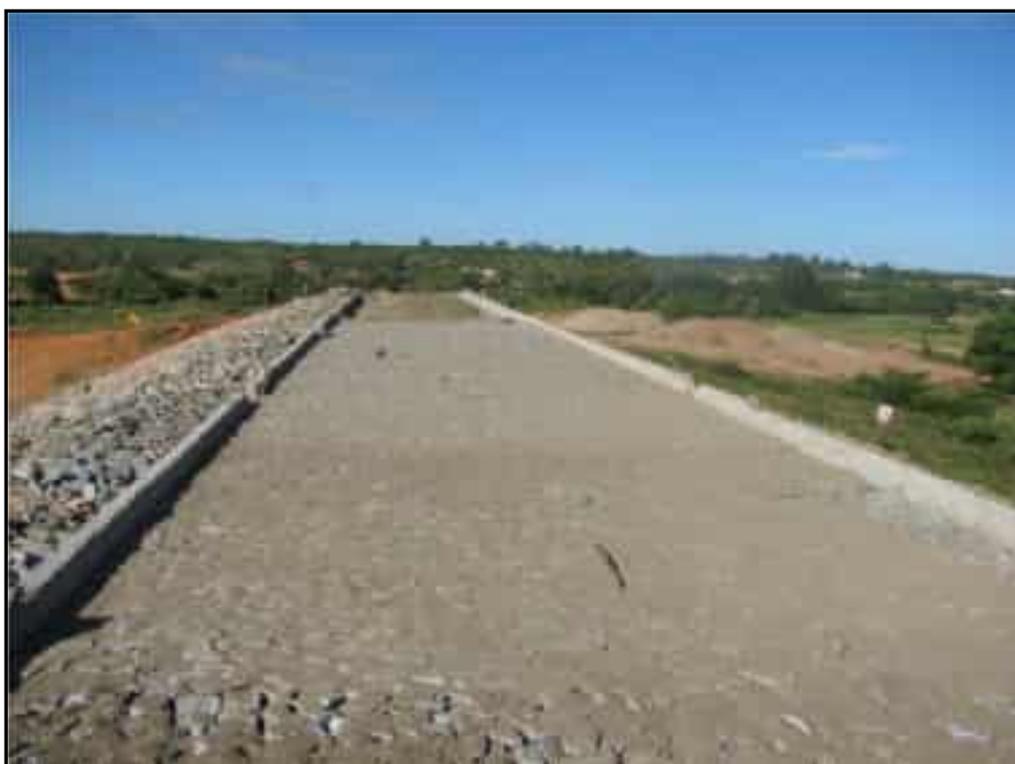
Foto 52 – Vista da pavimentação em pedra tosca na estaca 8+0,00.

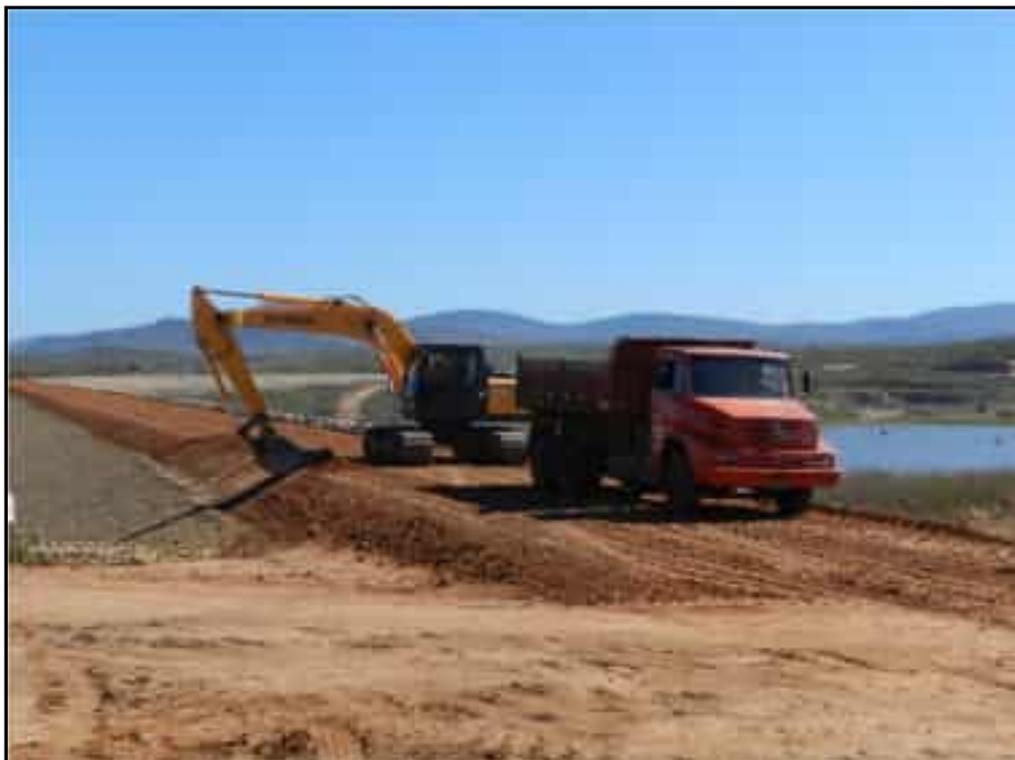
Foto 55 – Execução da regularização do talude de jusante na estaca 28+0,00.

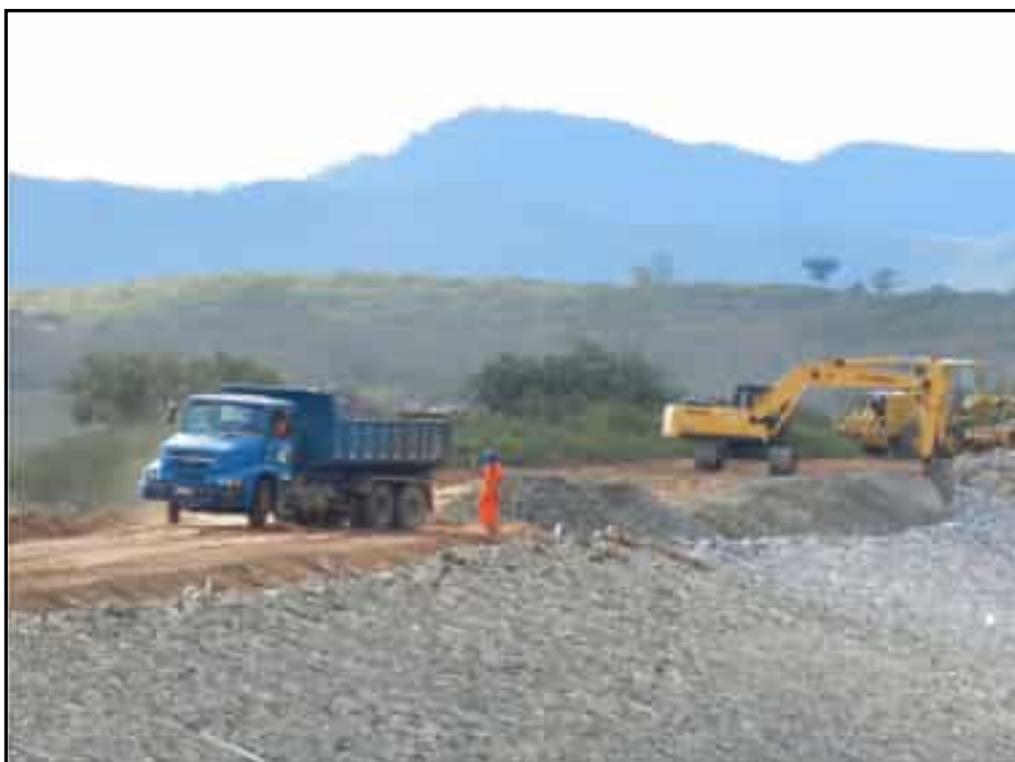
Foto 56 – Execução da transição entre as estacas 10+10,0 e 28+0,00.

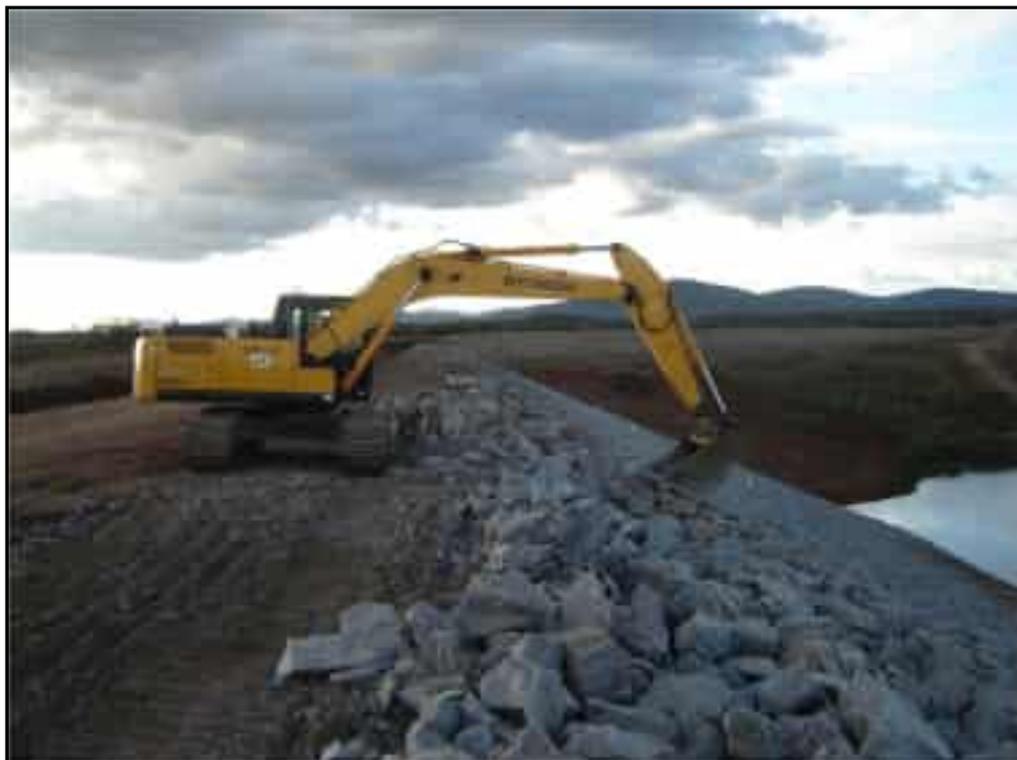
Foto 57 – Execução do “rip-rap” entre as estacas 11+0,00 e 18+0,00.

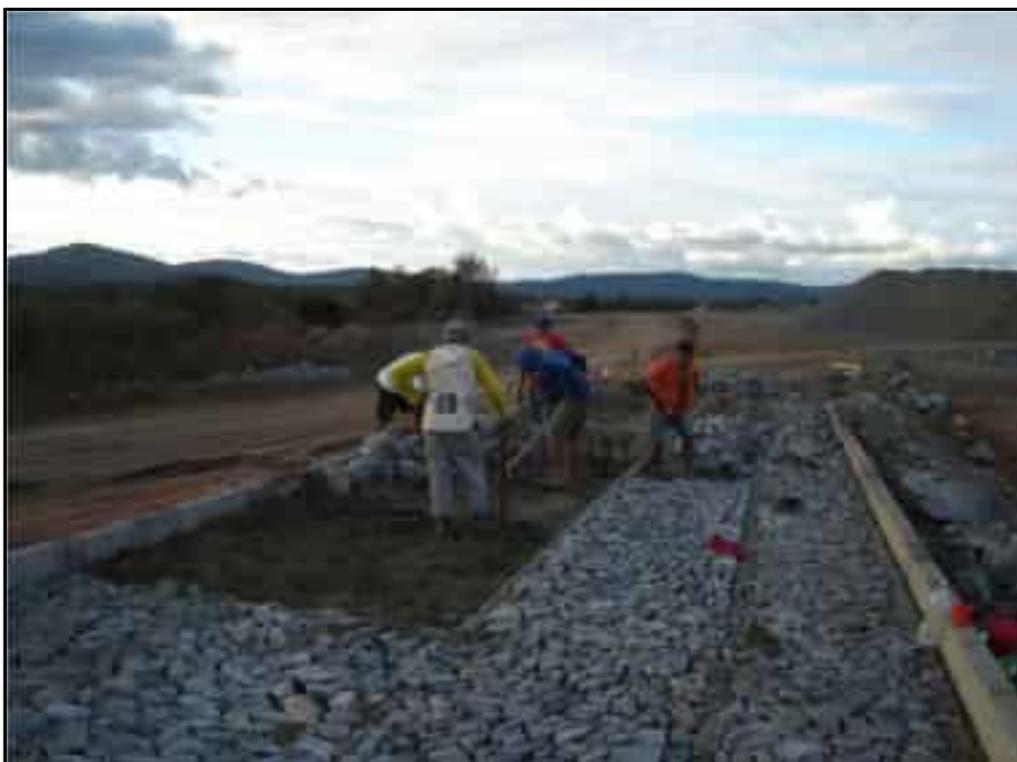
Foto 58 – Execução da pavimentação em pedra tosca entre as estacas 01B+0,00 e 09A+0,00.
