EXECUÇÃO DOS SERVIÇOS DE SUPERVISÃO E ACOMPANHAMENTO DAS OBRAS, PROGRAMA DE EDUCAÇÃO AMBIENTAL E PLANO DE IDENTIFICAÇÃO E RESGATE DO PATRIMÔNIO ARQUEOLÓGICO E PALEONTOLÓGICO DA BARRAGEM JENIPAPEIRO, NOS MUNICÍPIOS DE BAIXIO E UMARI-CEARÁ.

RELATÓRIO DE "AS BUILT"

BARRAGEM JENIPAPEIRO

VOLUME 6 - RELATÓRIO FOTOGRÁFICO DA OBRA

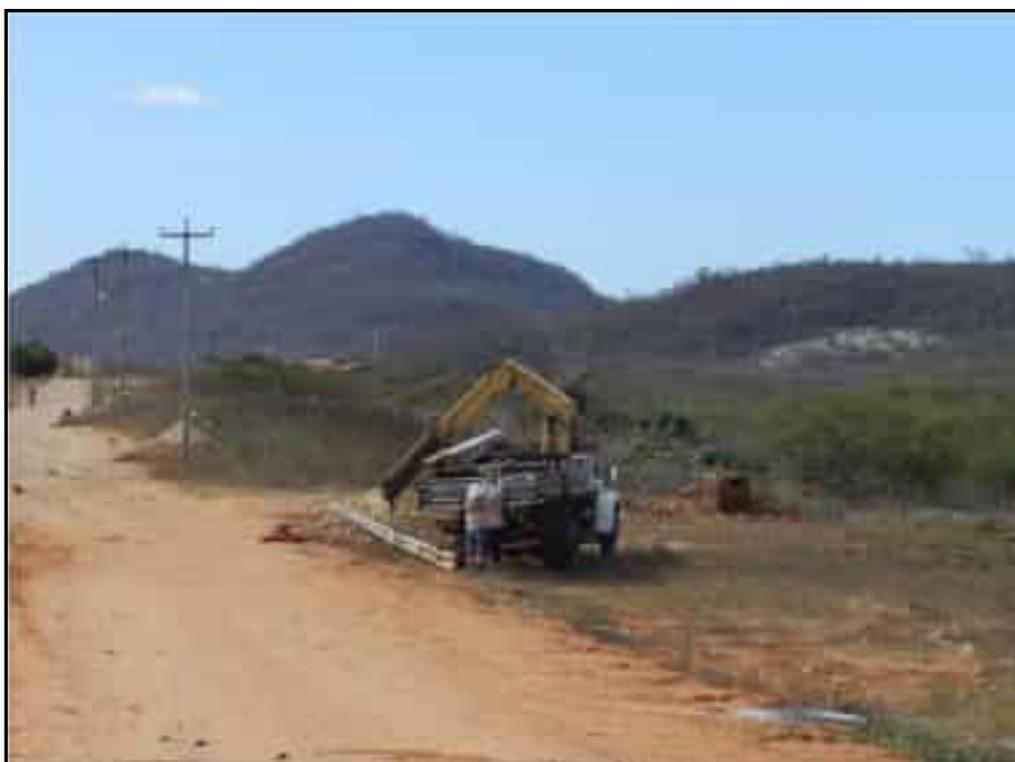
Foto 60 – Remoção de pequenas redes elétricas situadas na ombreira esquerda da barragem.

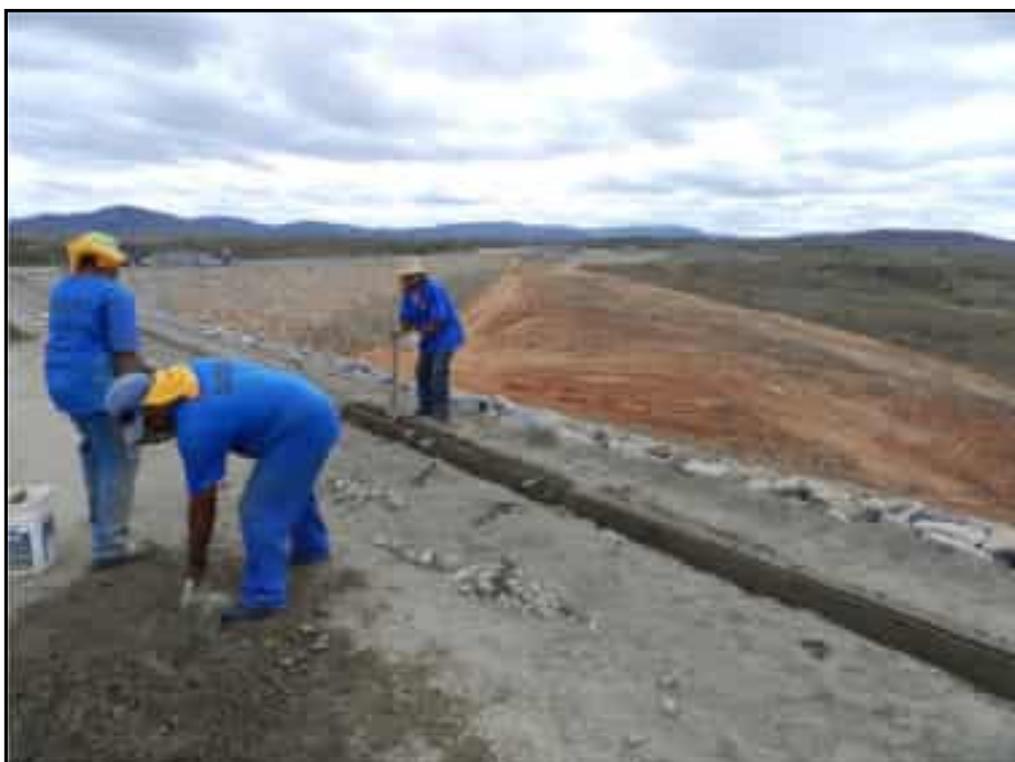
Foto 62 – Execução do meio fio em concreto entre as estacas 10+10,00 e 29+0,00.

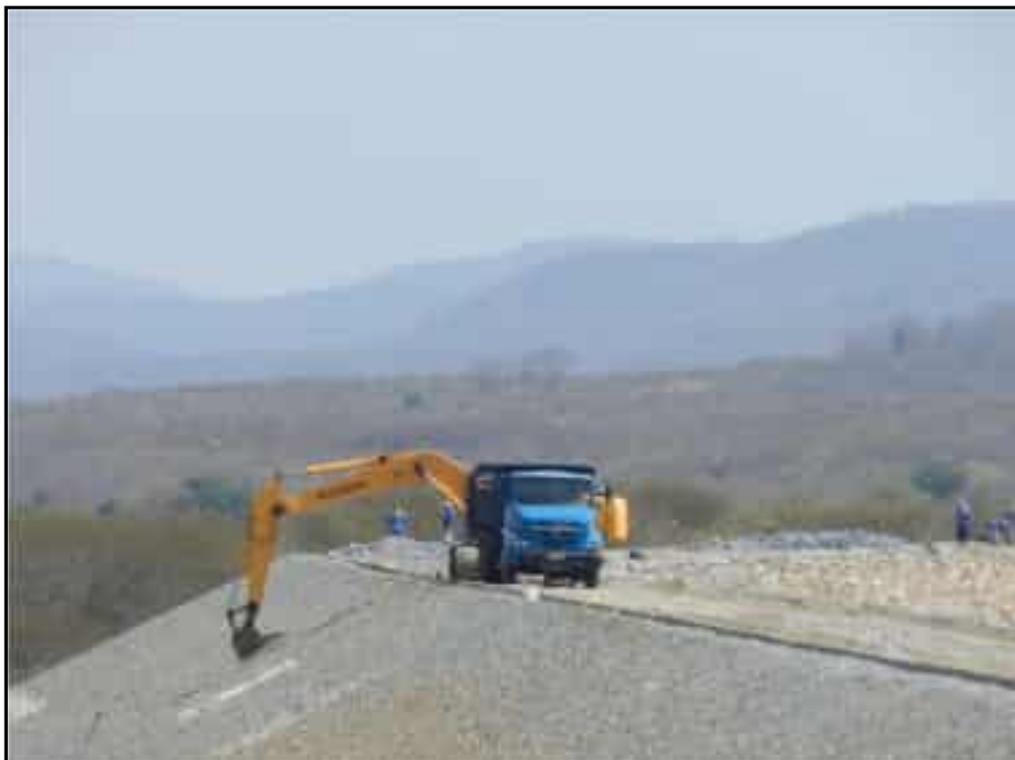
Foto 63 – Remoção da proteção de talude de jusante para execução do letreiro com cunho paisagístico da barragem em alvenaria.

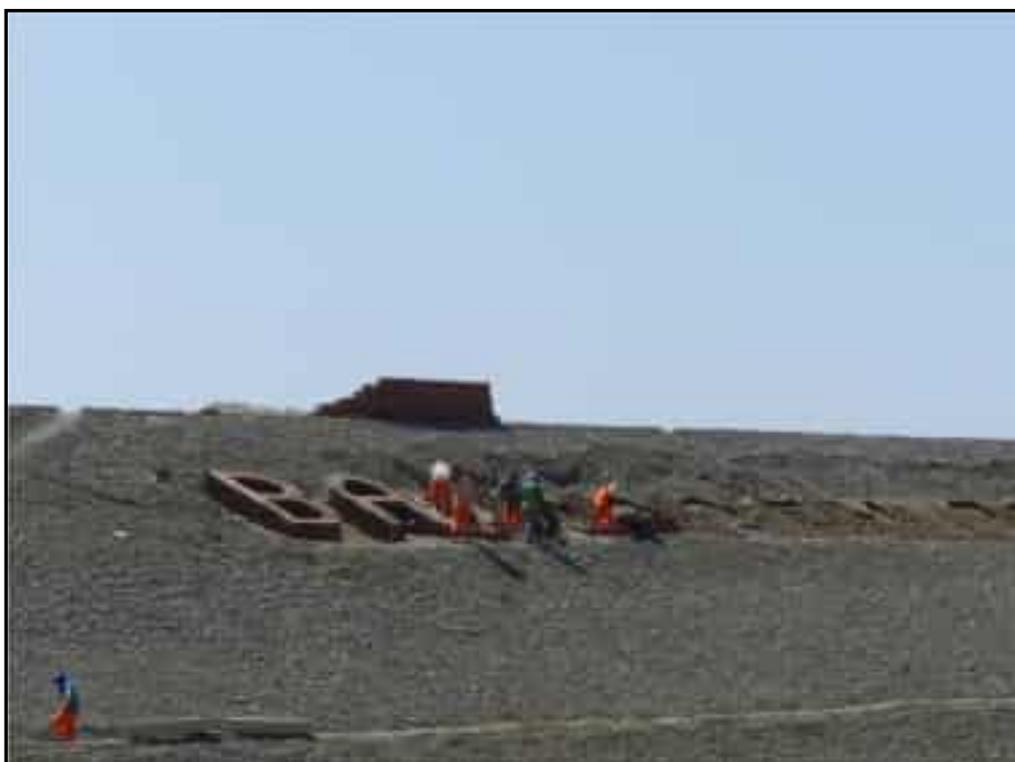
Foto 64 – Execução do letreiro com cunho paisagístico na barragem.

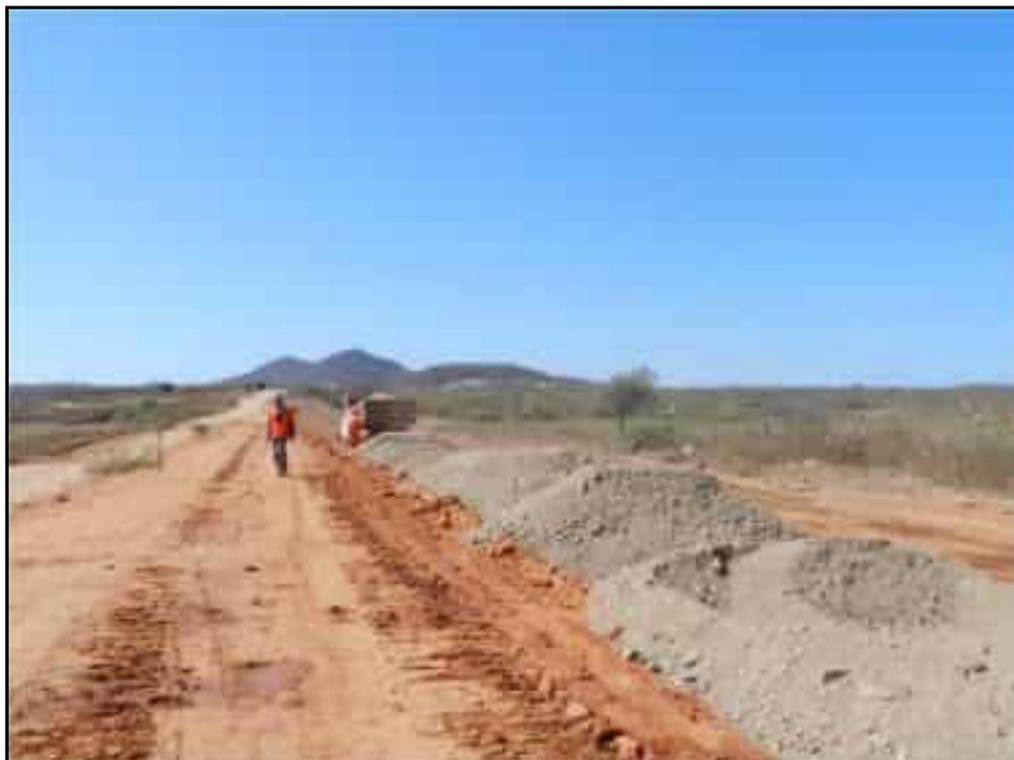
Foto 65 – Execução do filtro horizontal entre as estacas 14E+0,00 e 23E+0,00.

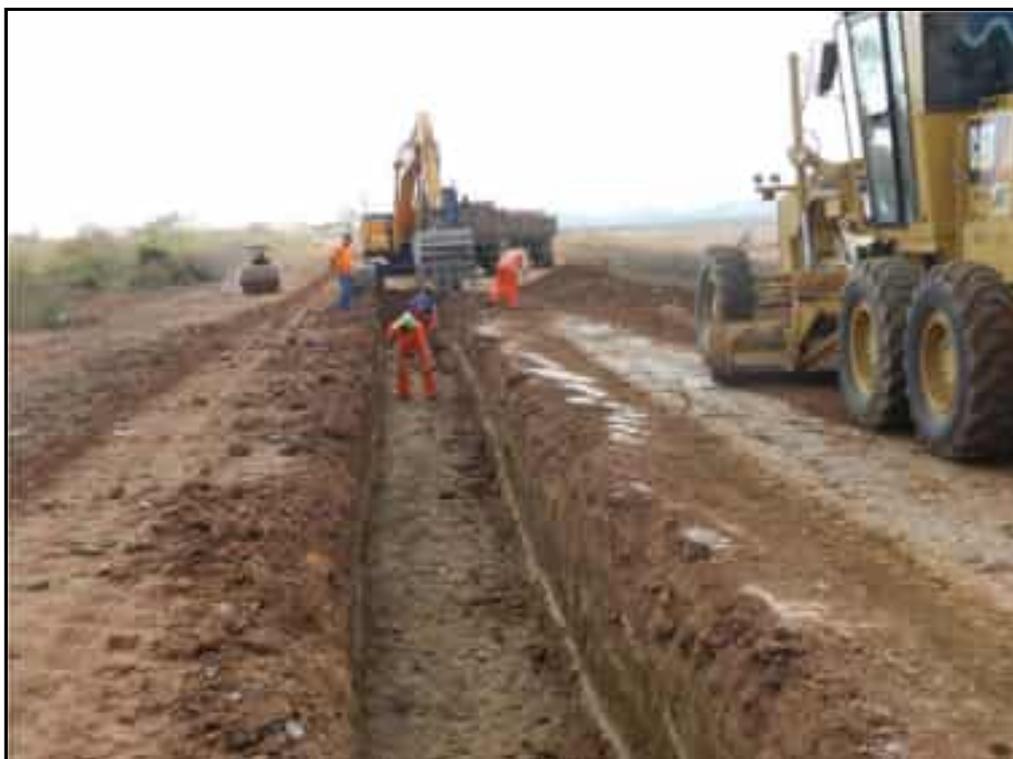
Foto 66 – Abertura do filtro vertical entre as estacas 14E+0,00 e 23E+0,00.

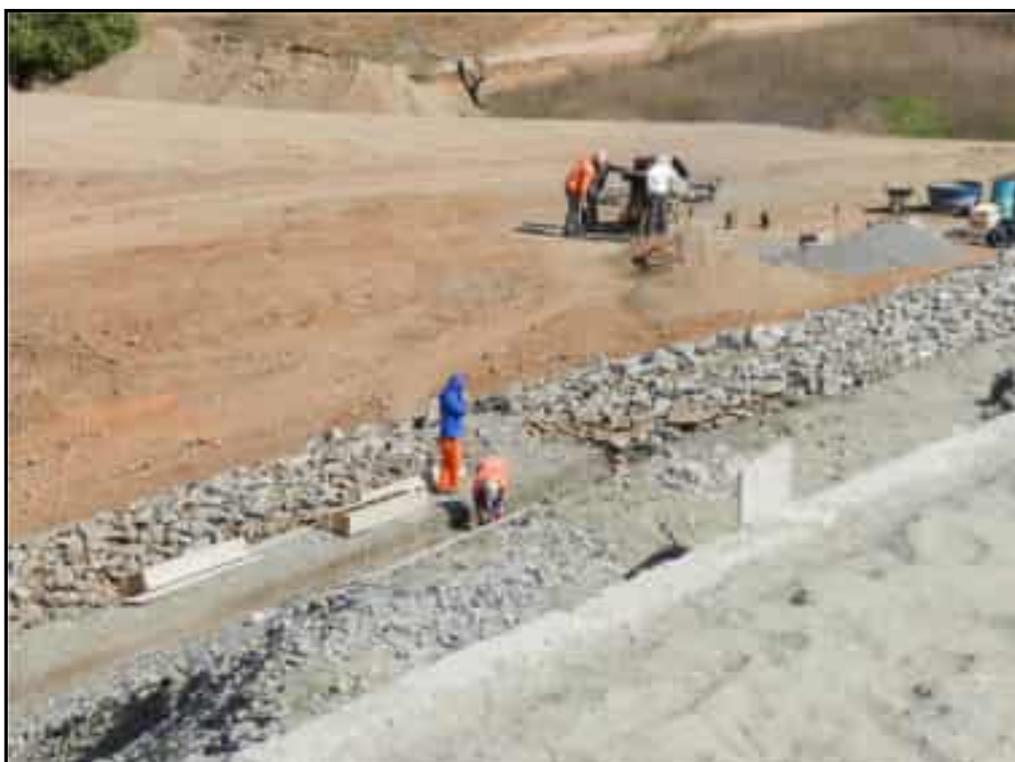
Foto 68 – Execução da calha de drenagem de jusante na berma na estaca 14+0,00.

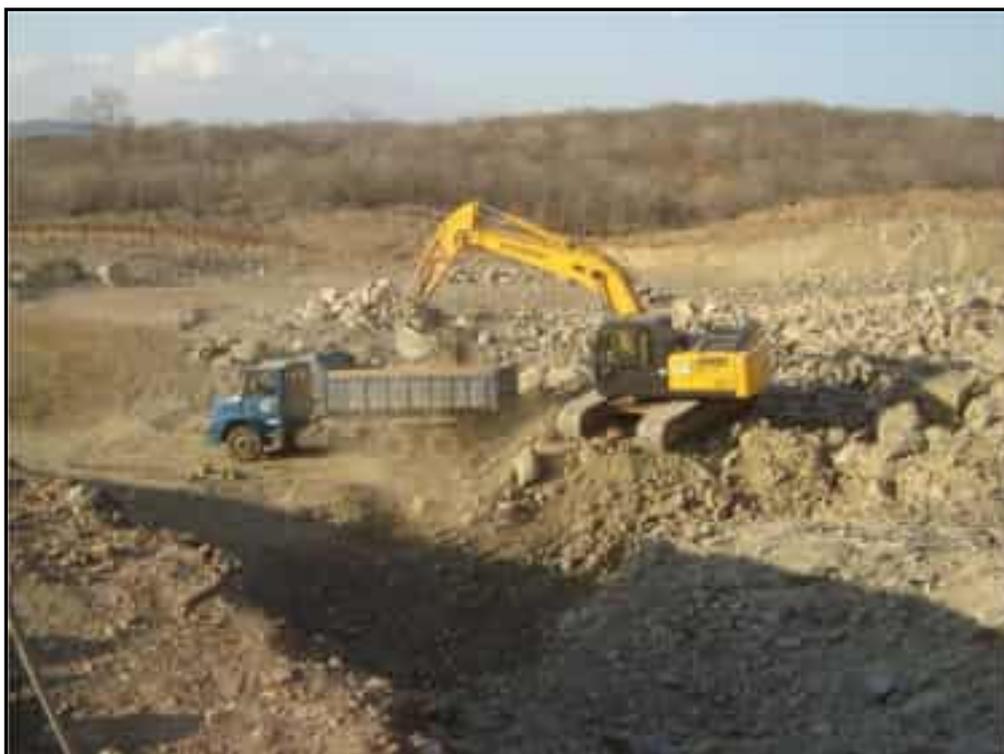
Foto 01 – Escavação de material de 3ª categoria do vertedouro.

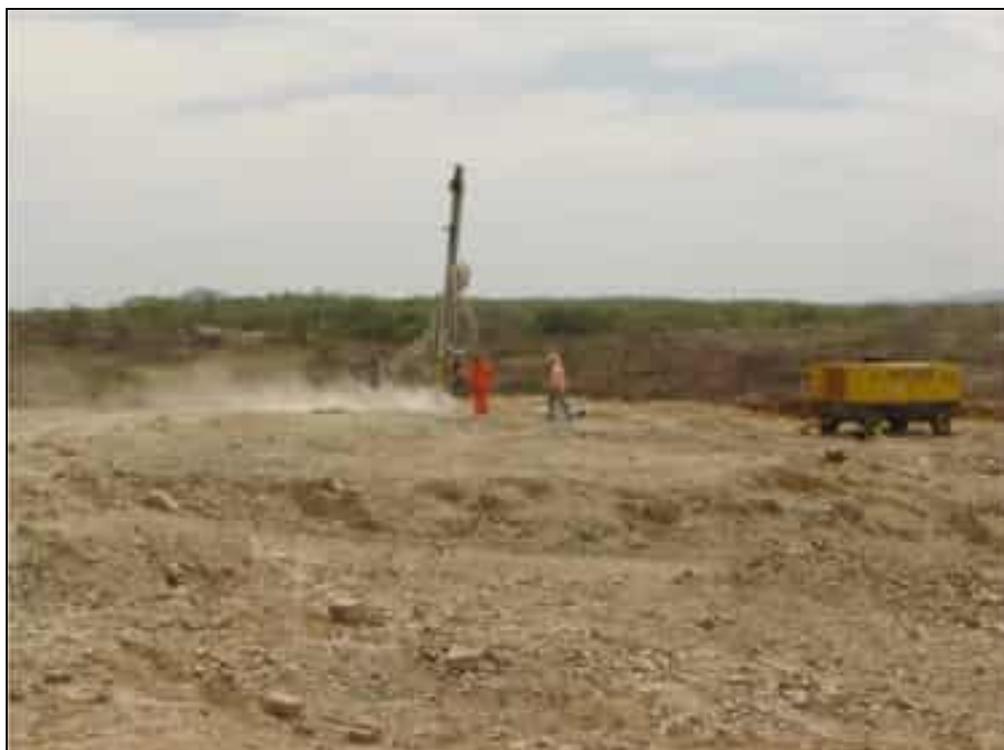
Foto 02 – Perfuração em rocha para detonação no canal de aproximação do sangradouro.

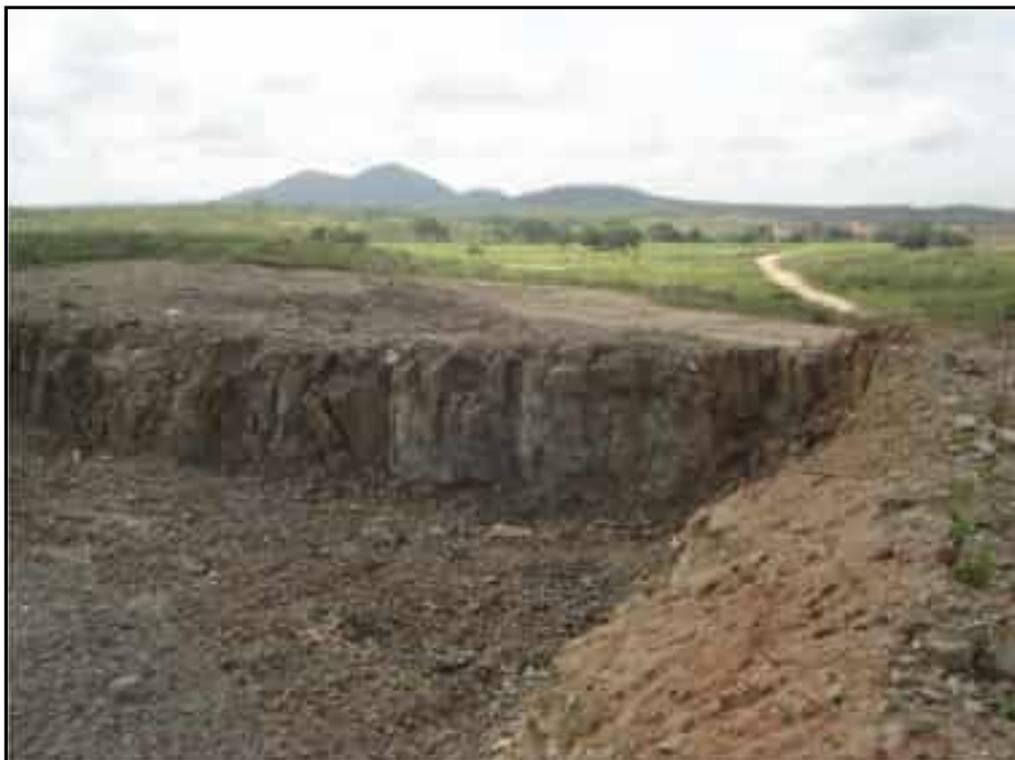
Foto 03 – Vista das escavações em rocha no sangradouro, talude direito.

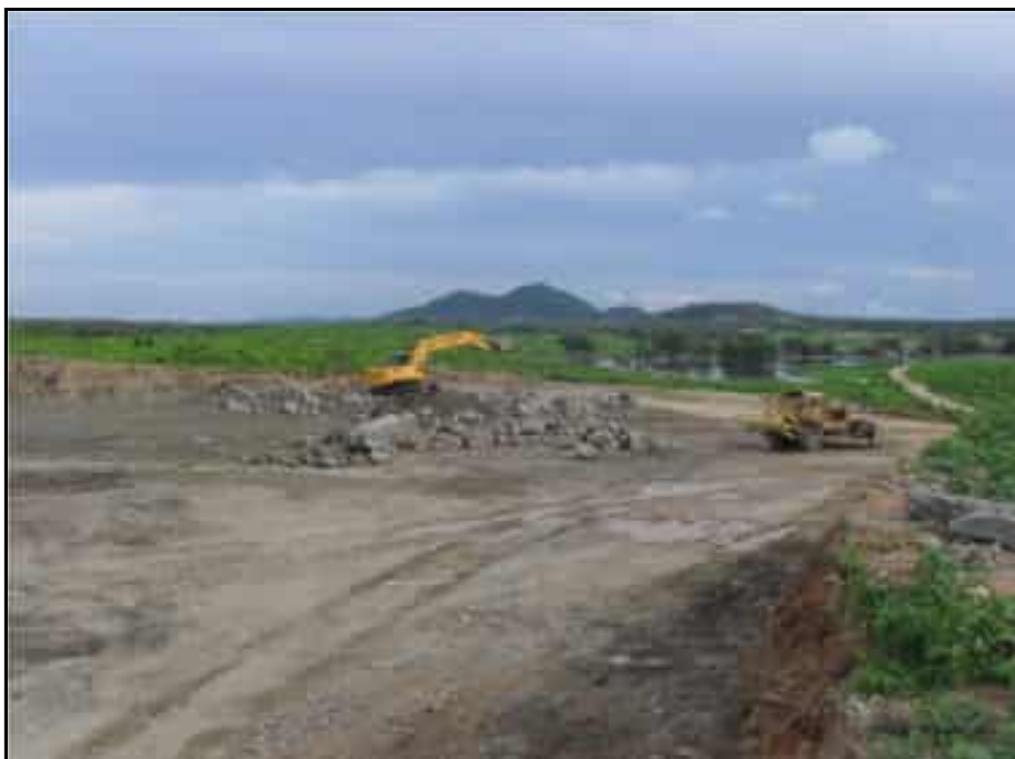
Foto 04 – Vista dos serviços de escavação mecânica no lado montante do sangradouro.

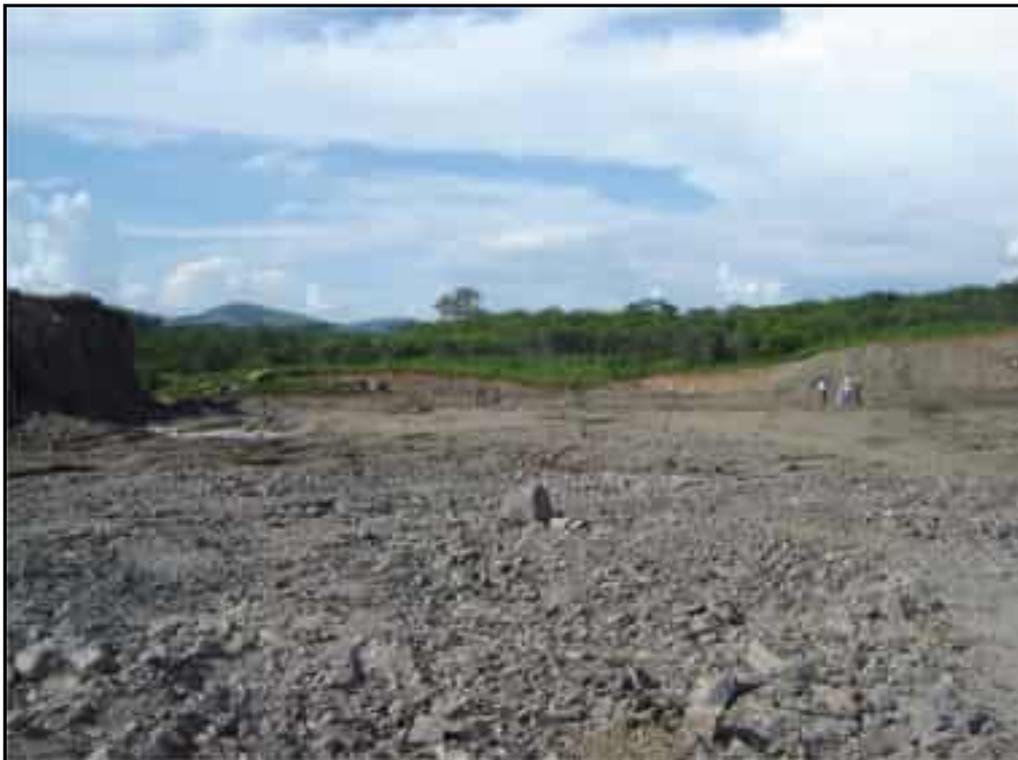
Foto 05 – Vista longitudinal das escavações no sangradouro.

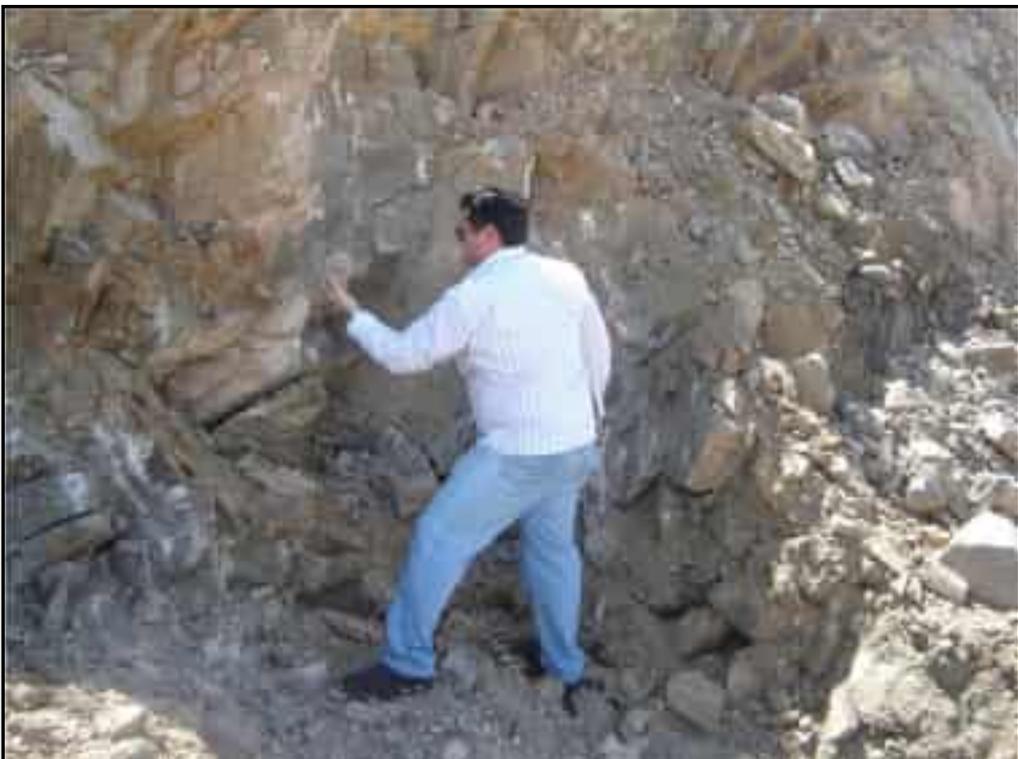
Foto 06 – Visita técnica do geólogo da supervisão, para inspeção nas escavações do sangradouro.

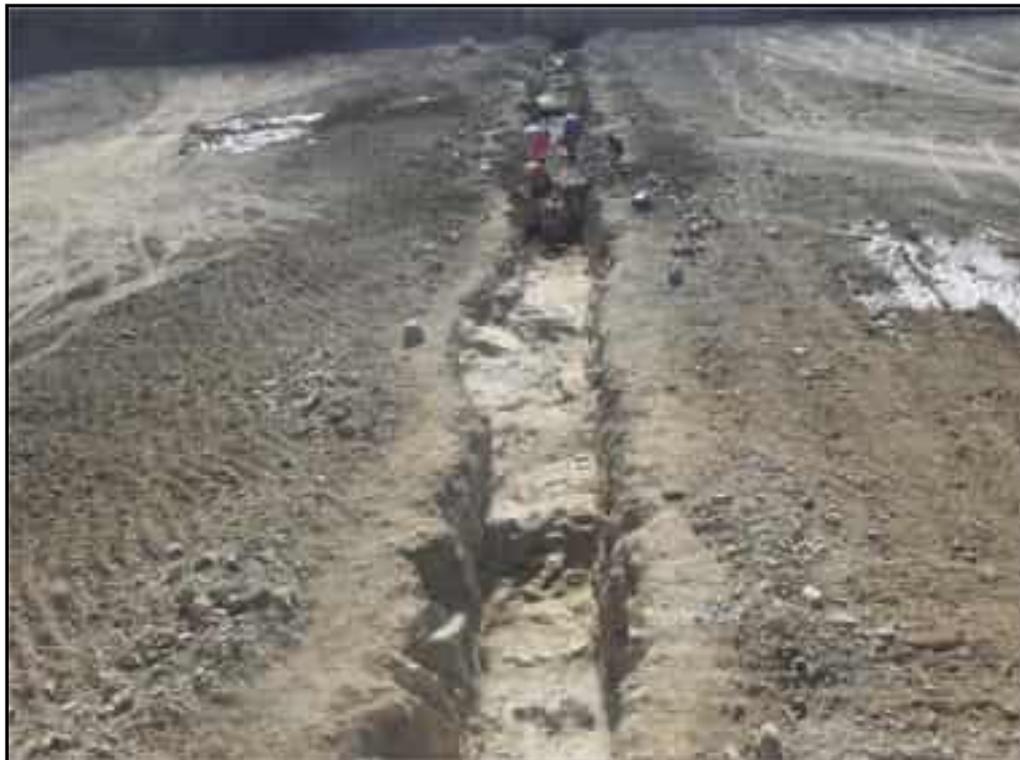
Foto 07 – Vista longitudinal do canal escavado em rocha do cordão de fixação no sangradouro.

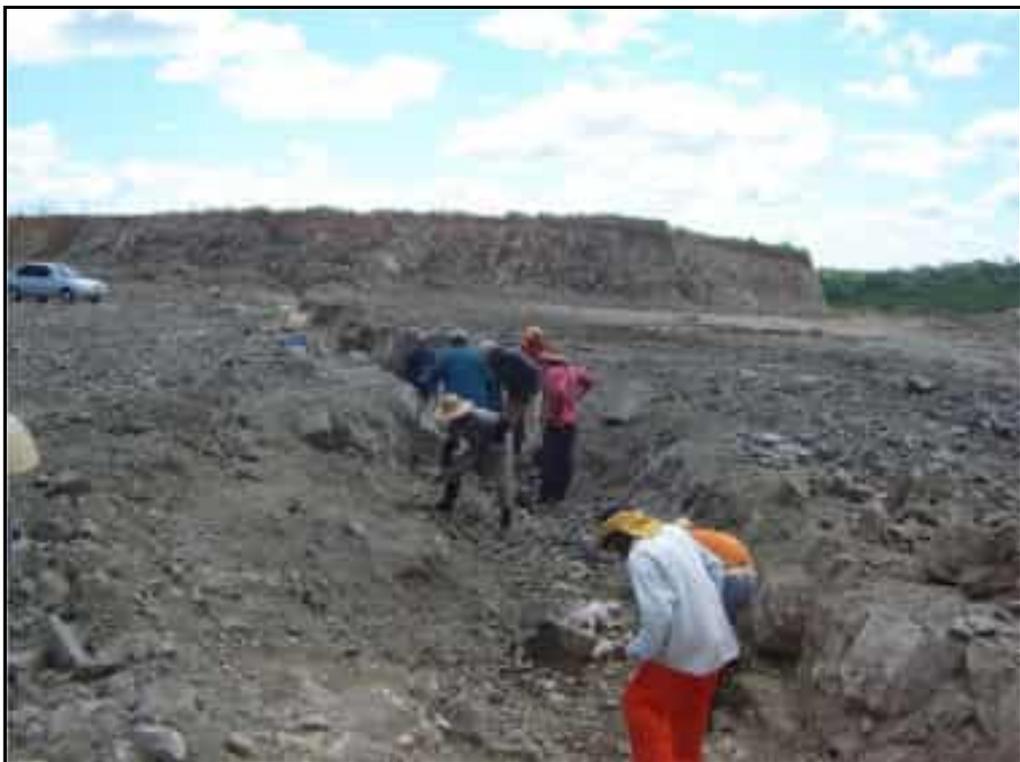
Foto 08 – Execução do serviço de limpeza manual no canal escavado do cordão de fixação no sangradouro.

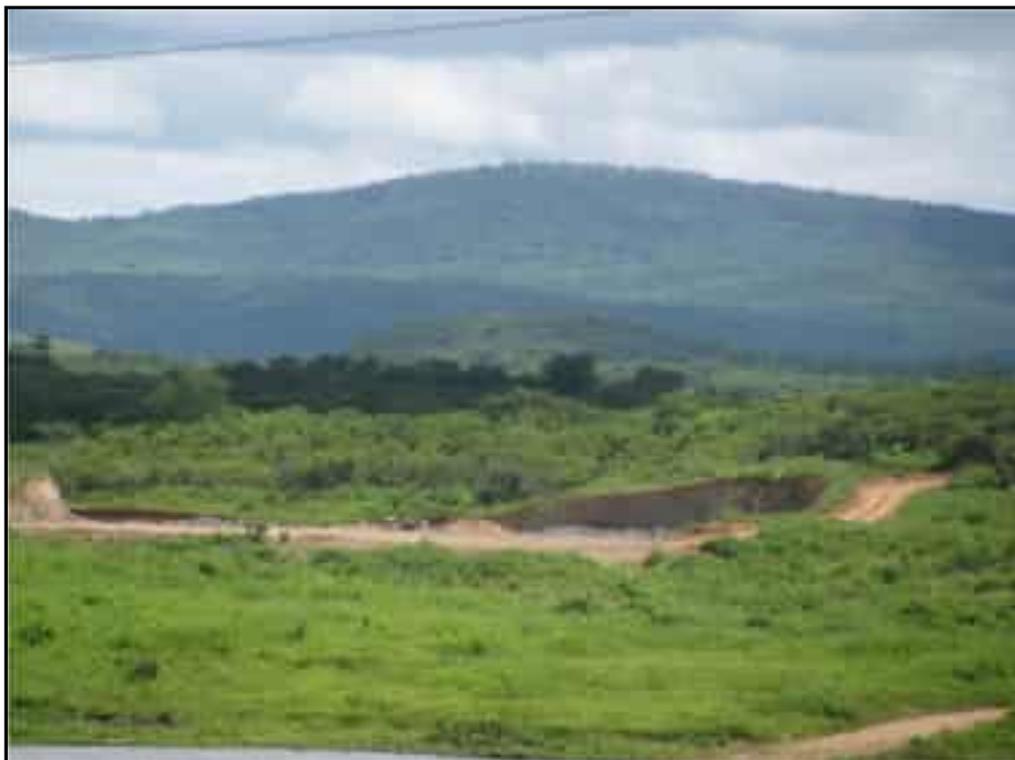
Foto 09 – Vista a montante do canal escavado do Sangradouro.

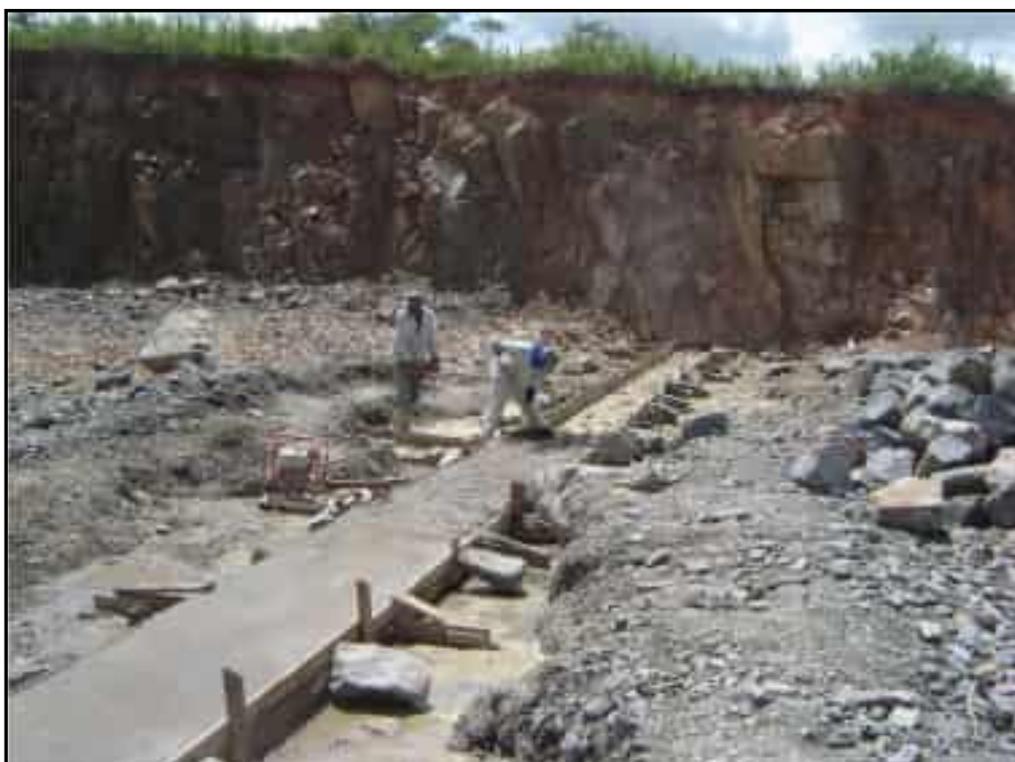
Foto 10 – Aplicação de concreto ciclópico no cordão de fixação do Sangradouro, regularizado na cota 260,00.

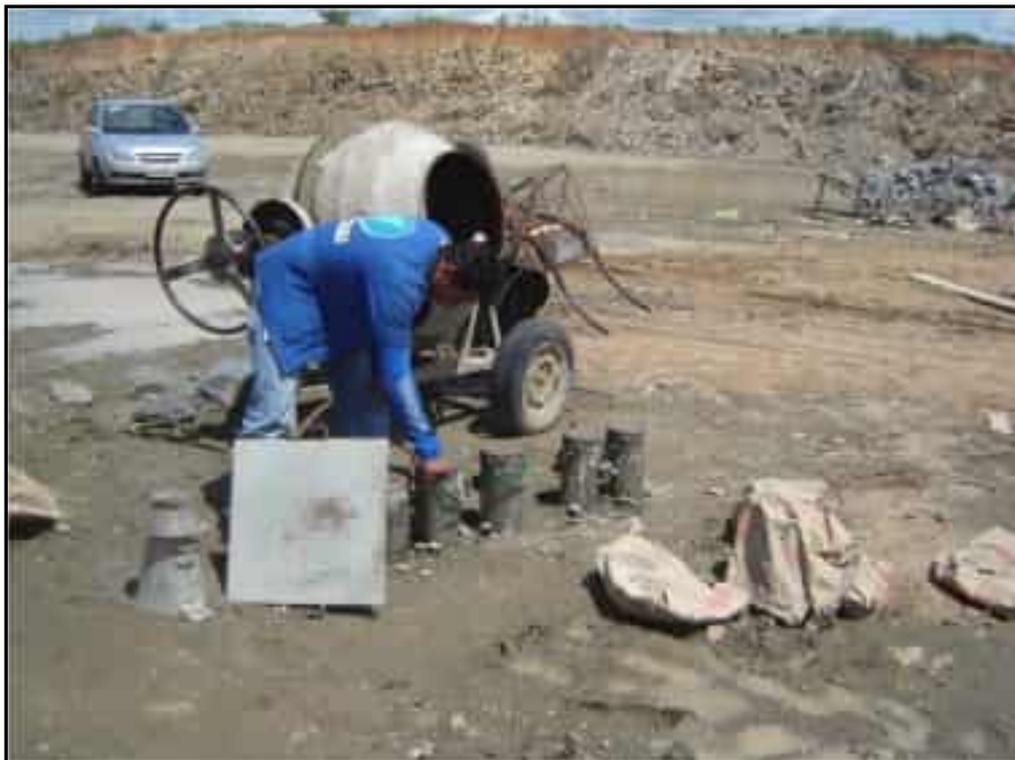
Foto 11 – Equipe supervisora realizando moldagem de corpos de prova do concreto aplicado no cordão de fixação no sangradouro.

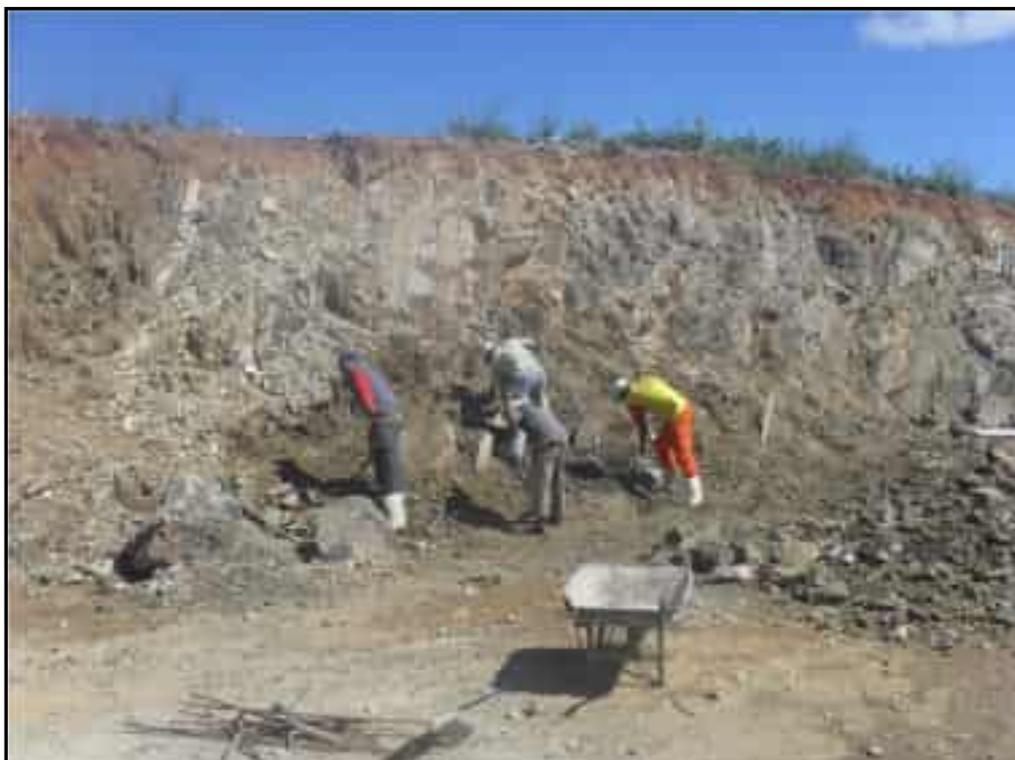
Foto 12 – Limpeza manual da parede lateral esquerda do sangradouro para implantação do muro em concreto ciclópico.

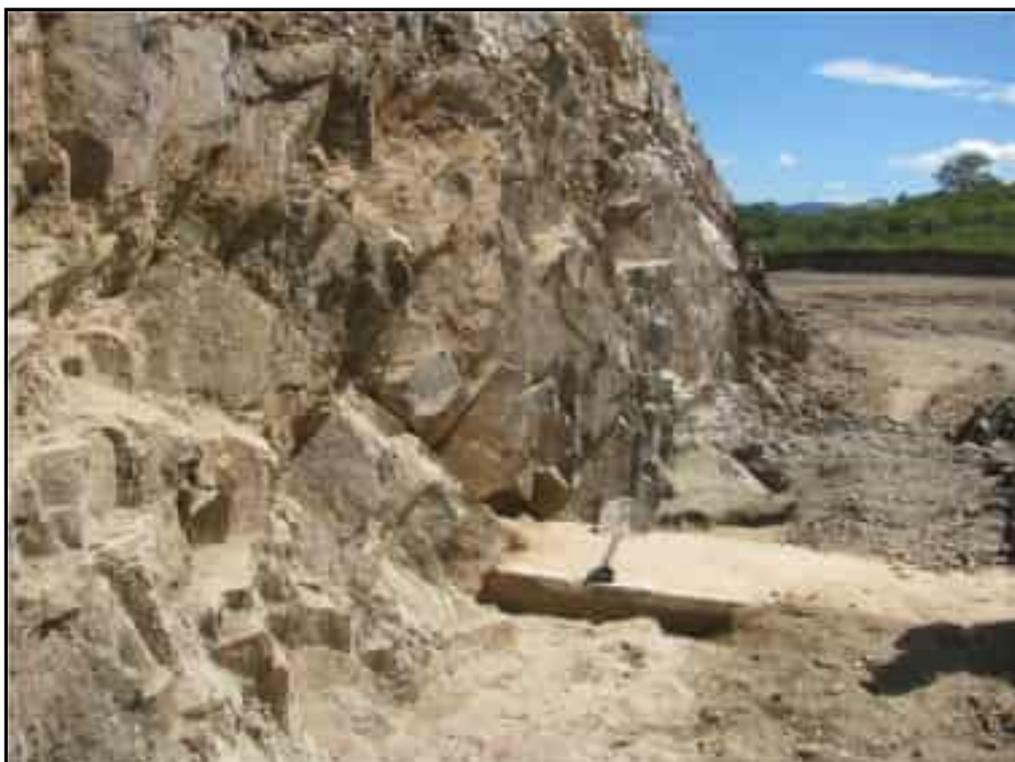
Foto 13 – Vista da lateral esquerda do sangradouro onde será implantado o muro de proteção.

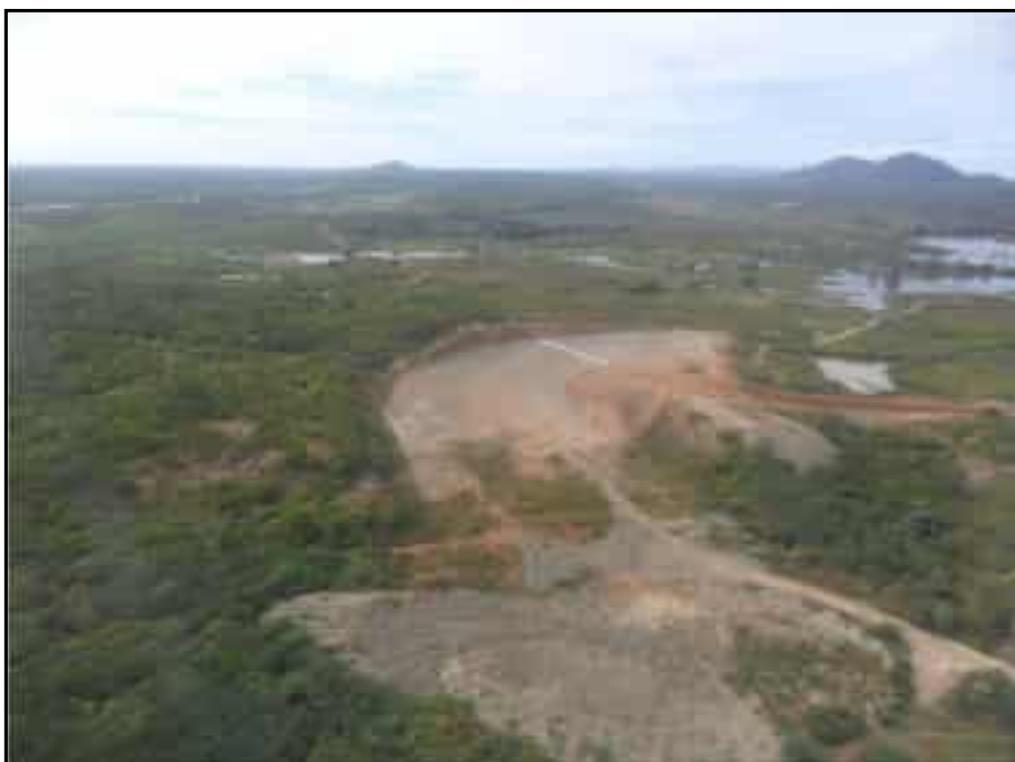
Foto 14 – Vista aérea do sangradouro.

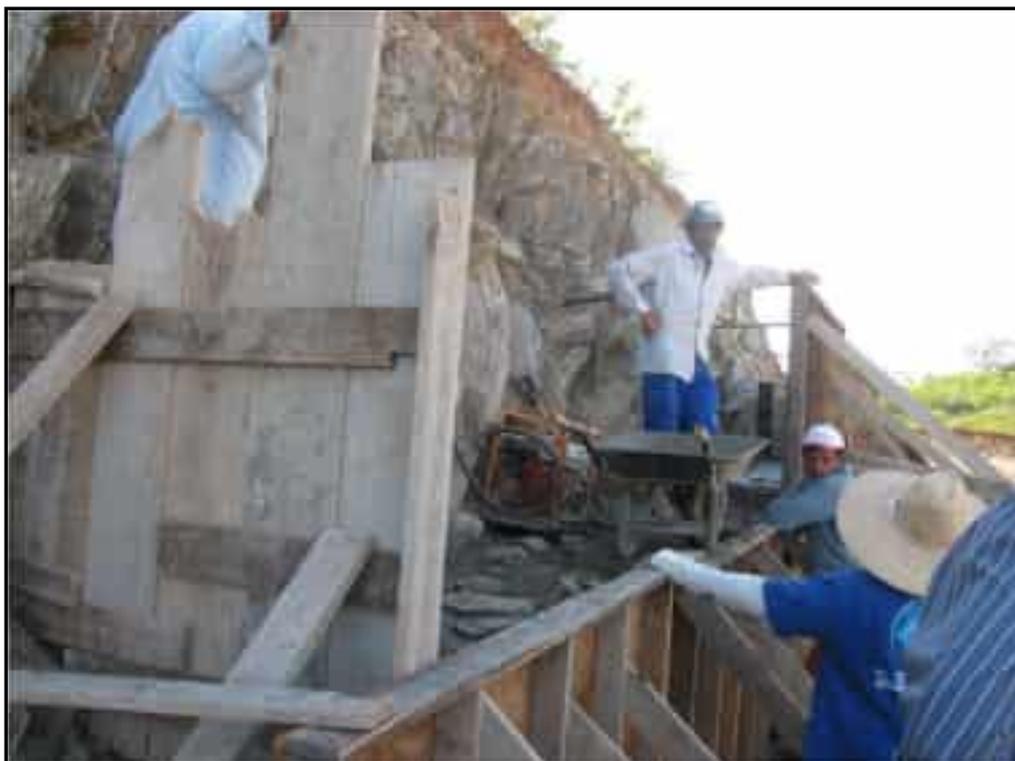
Foto 15 – Execução do serviço de concretagem do muro lateral esquerdo do sangradouro.

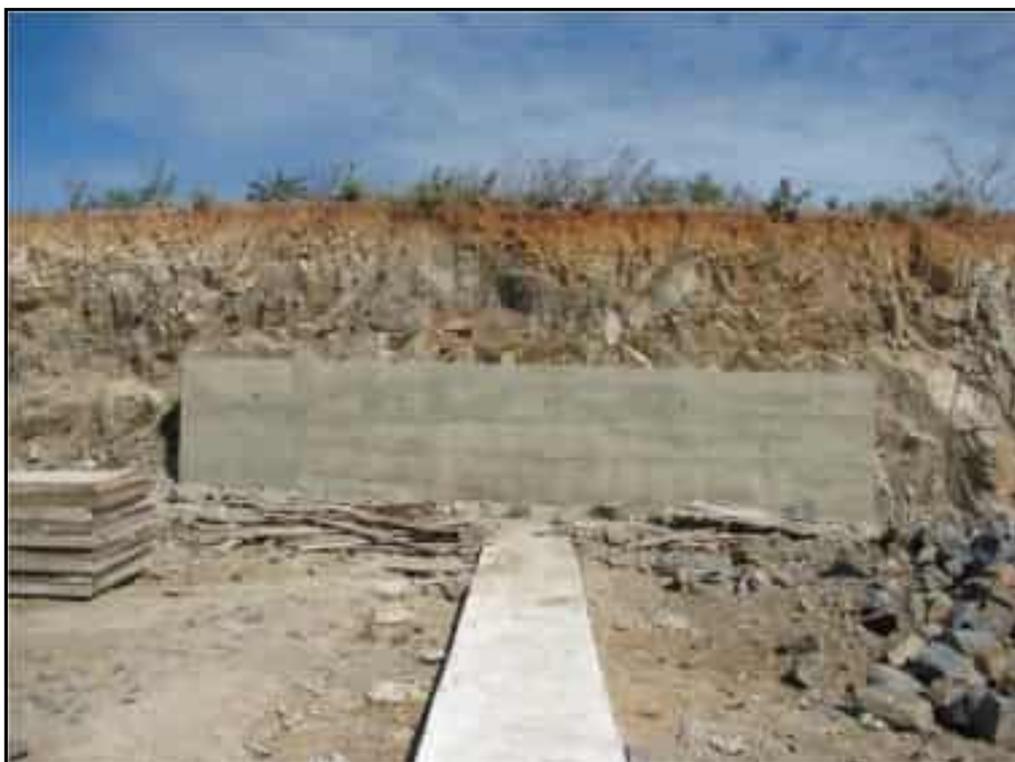
Foto 16 – Vista do muro lateral esquerdo do sangradouro concluído.

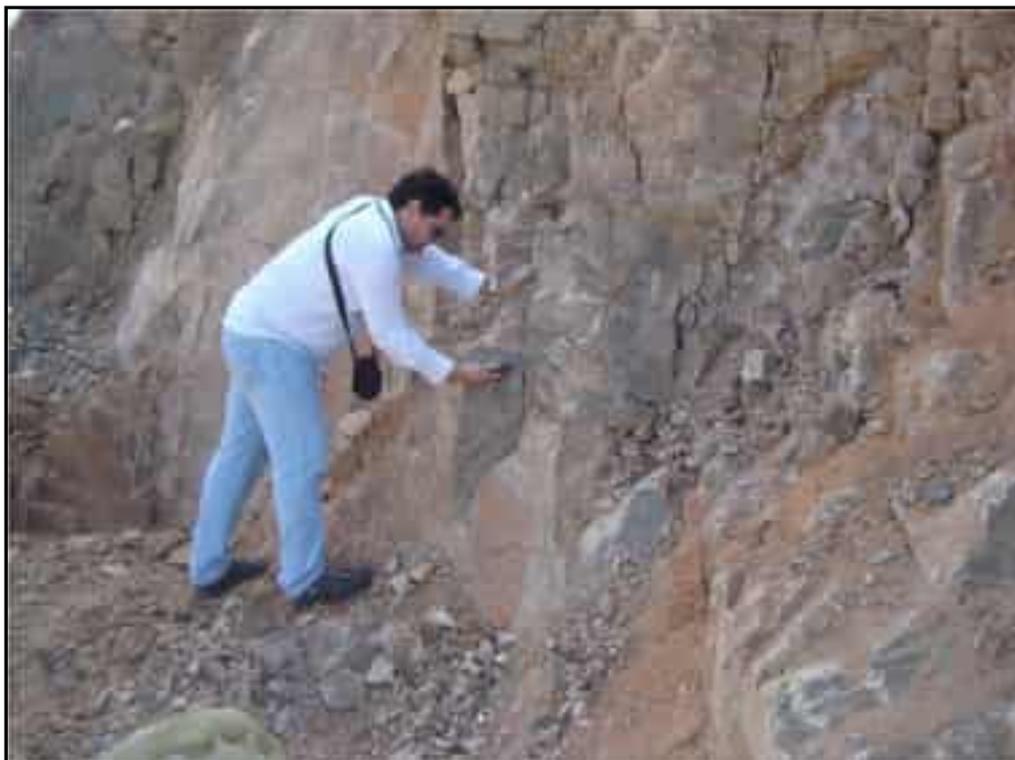
Foto 01 – Execução do mapeamento geológico no talude do sangradouro.

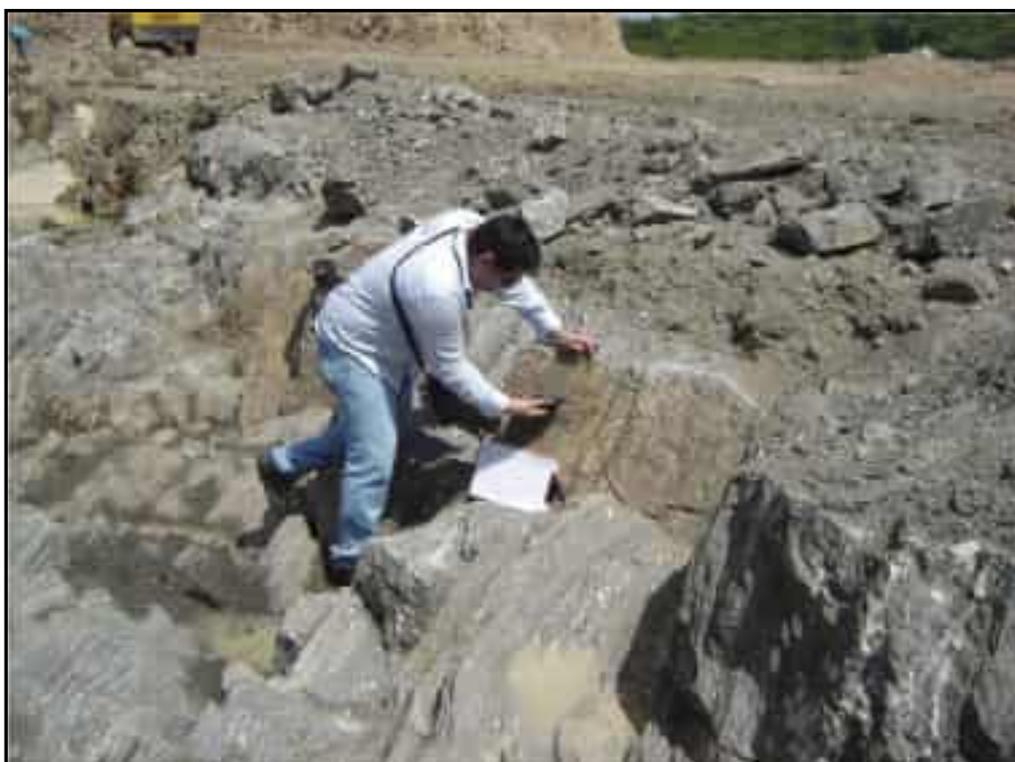
Foto 02 – Execução do mapeamento geológico na área do cordão de fixação do sangradouro.

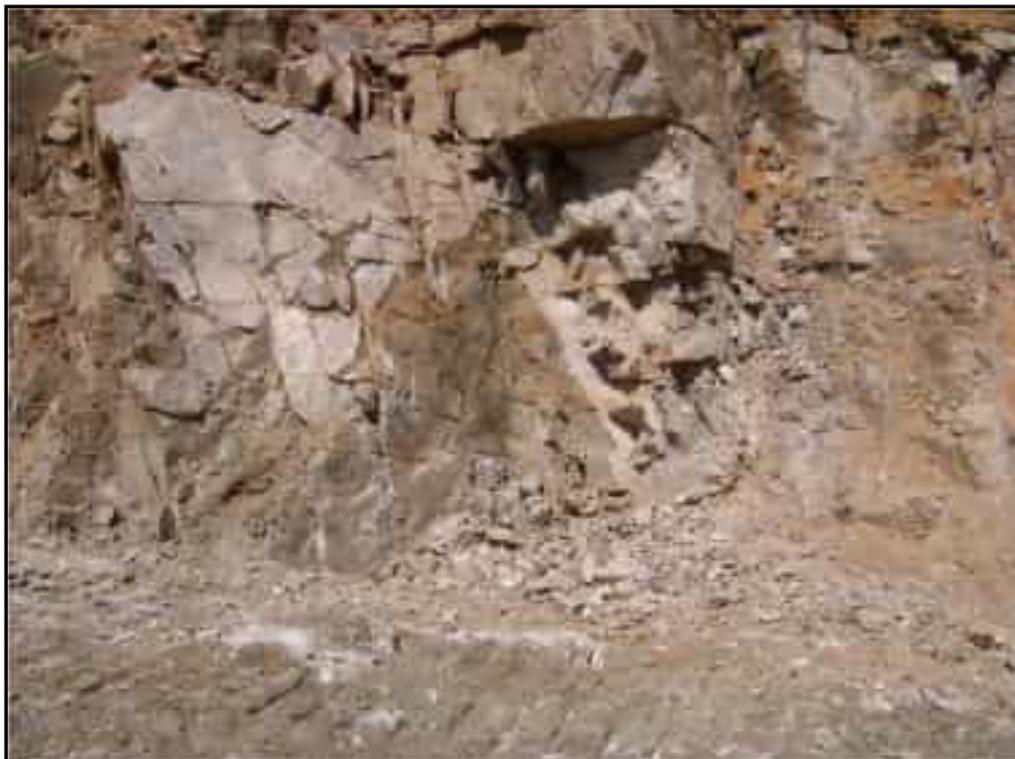
Foto 03 – Vista do talude direito do sangradouro, apresentando dois planos preferenciais de fraturamento, associados a planos sub-horizontais de alívio.

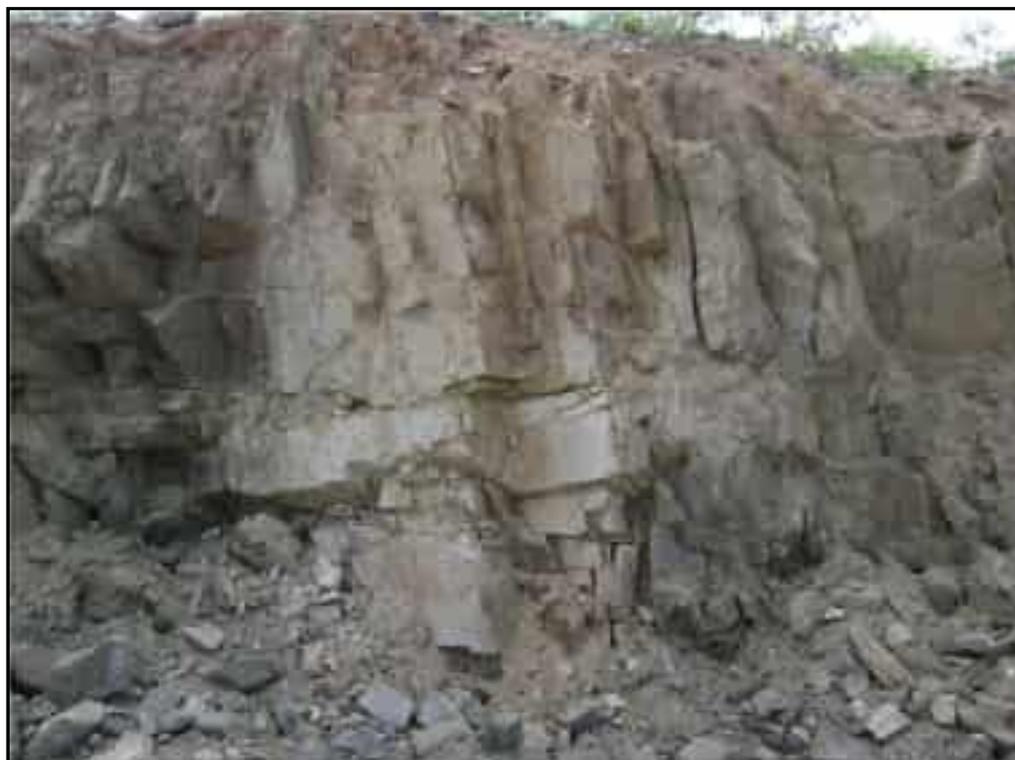
Foto 04 – Planos preferenciais de fraturamento, associados a planos sub-horizontais de alívio, ocasionando blocos de tamanhos diversos.

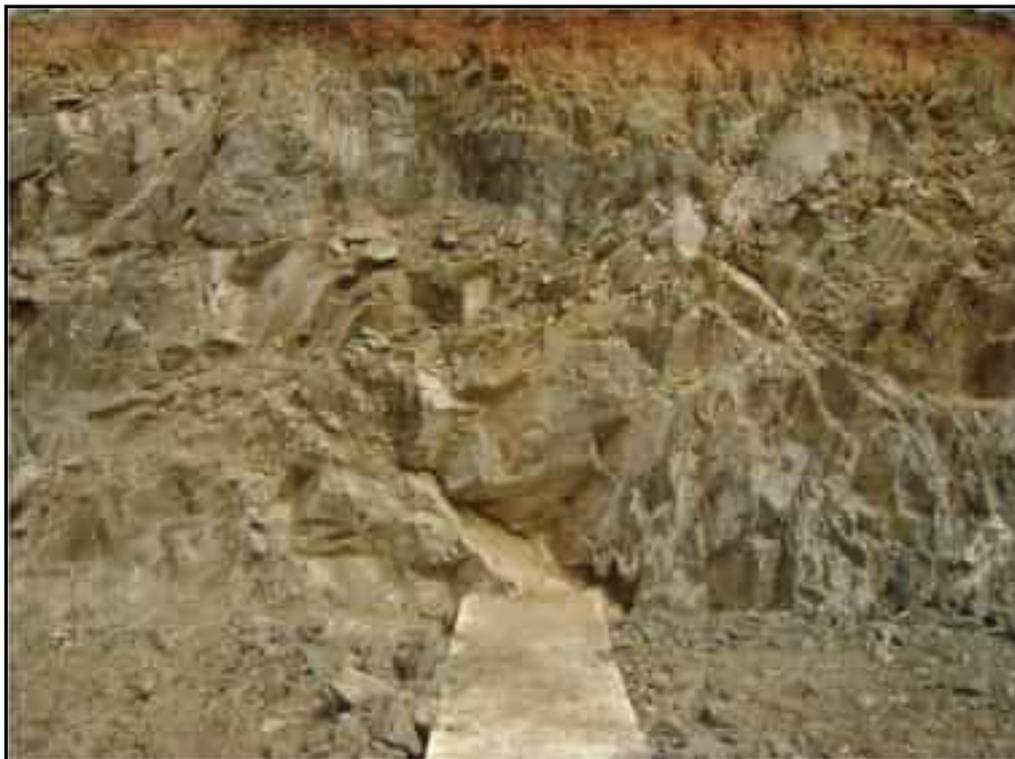
Foto 05 – Vista do talude esquerdo do sangradouro, apresentando planos preferenciais de fraturamento, associados a planos senoidais.

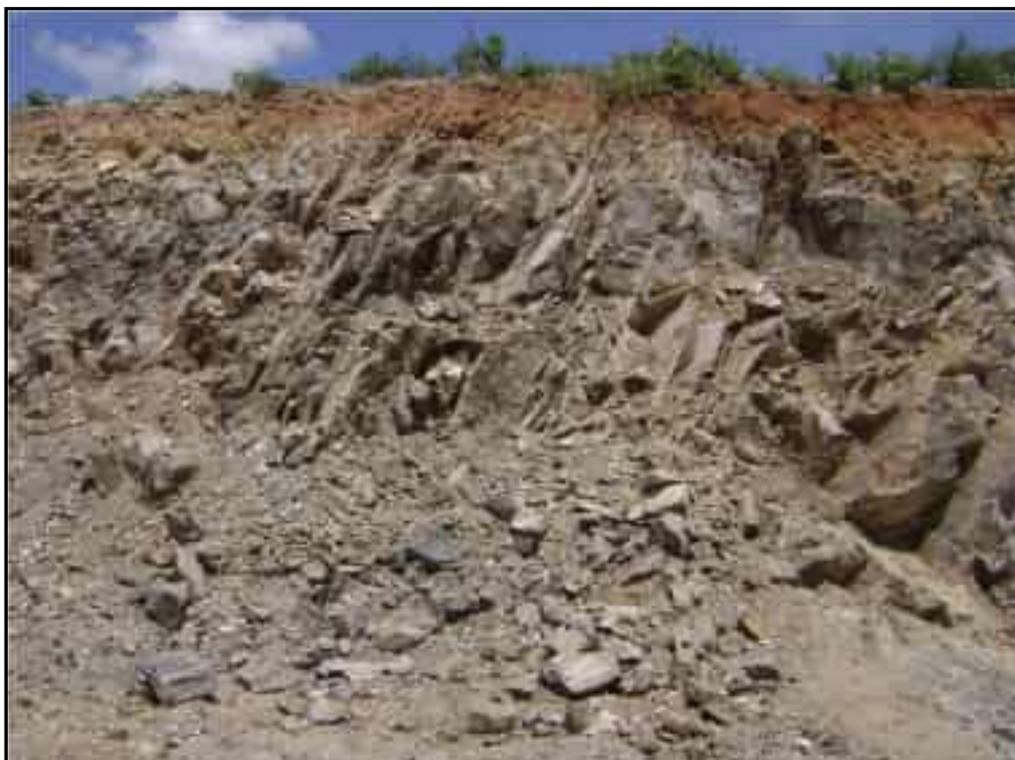
Foto 06 – Planos preferenciais de fraturamento, associados a planos sub-horizontais de alívio e senoidais, ocasionando desmoronamentos de blocos de tamanhos diversos para o interior do canal.
