EXECUÇÃO DOS SERVIÇOS DE SUPERVISÃO E ACOMPANHAMENTO DAS OBRAS, PROGRAMA DE EDUCAÇÃO AMBIENTAL E PLANO DE IDENTIFICAÇÃO E RESGATE DO PATRIMÔNIO ARQUEOLÓGICO E PALEONTOLÓGICO DA BARRAGEM JENIPAPEIRO, NOS MUNICÍPIOS DE BAIXIO E UMARI-CEARÁ.

RELATÓRIO DE "AS BUILT"

BARRAGEM JENIPAPEIRO

VOLUME 6 - RELATÓRIO FOTOGRÁFICO DA OBRA

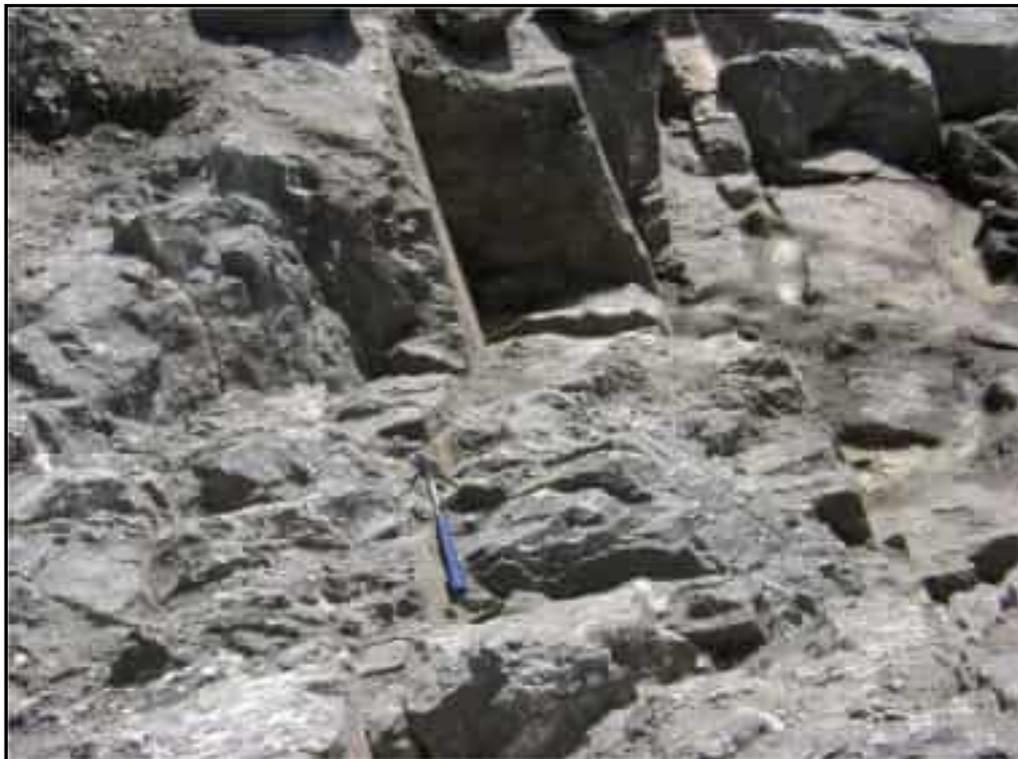
Foto 08 – Planos preferenciais de fraturamento, segundo as direções N120/80SW e N70/SV, estaca 29D+10.

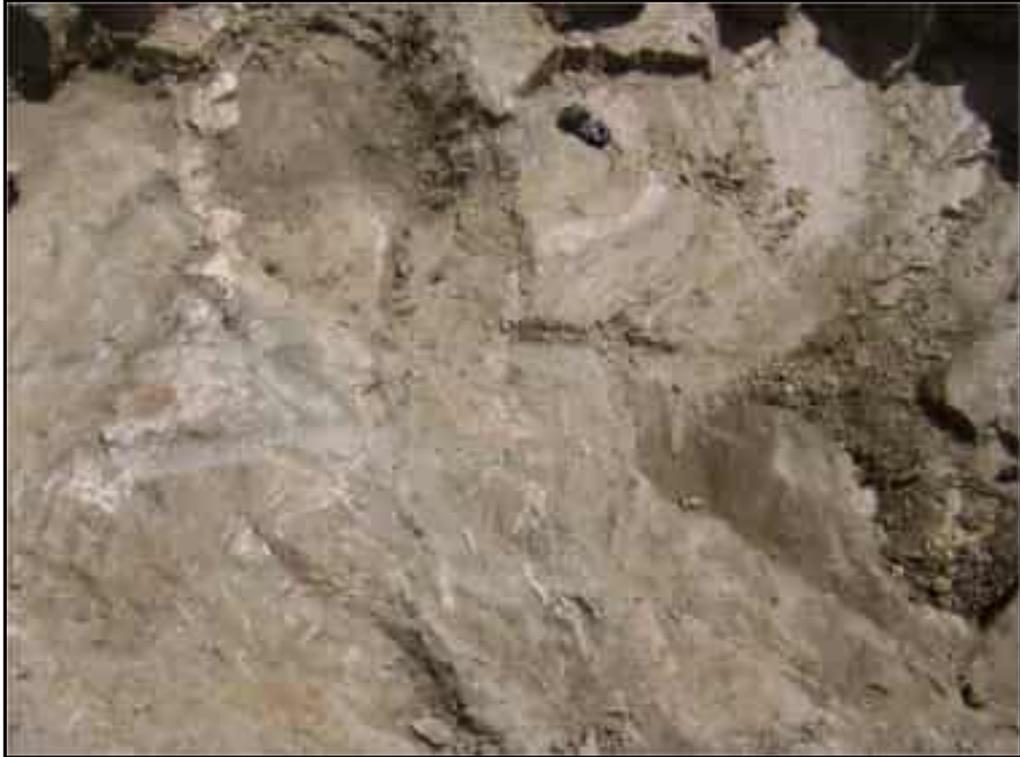
Foto 11 – Entre as estacas 27D e 28D+10, apresentam-se dobramentos “M” e “S”, que indicam forte movimentação tectônica, além da presença de cristais fenoblastos de feldspatos orientados de forma concordante com a foliação.

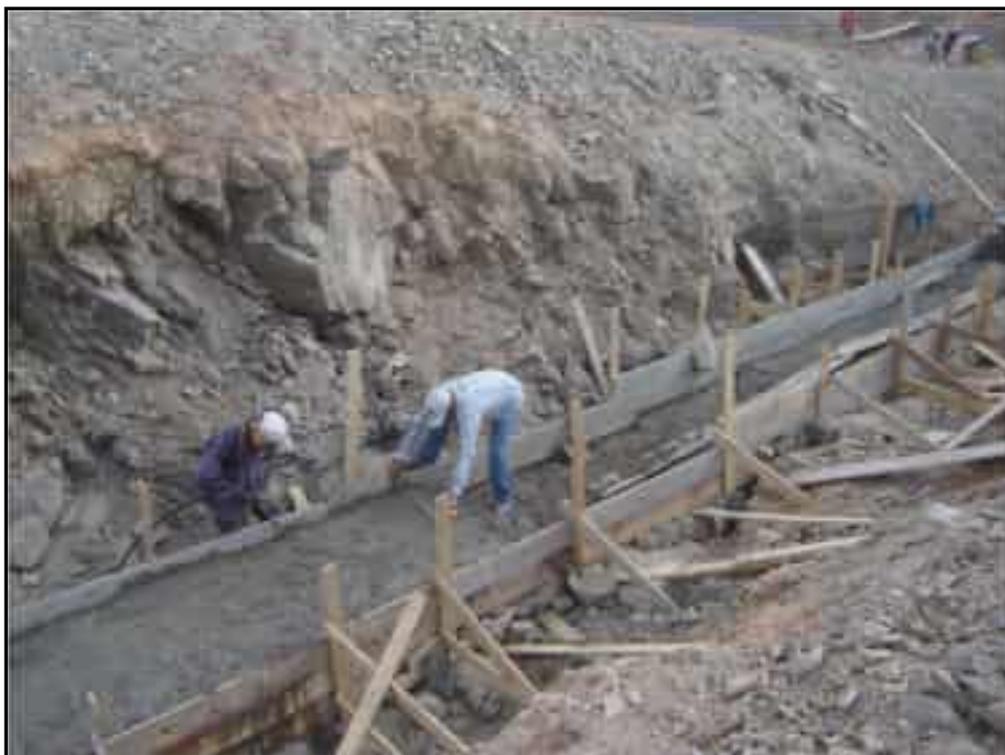
Foto 01 – Concretagem de regularização no canal escavado da tomada d'água.

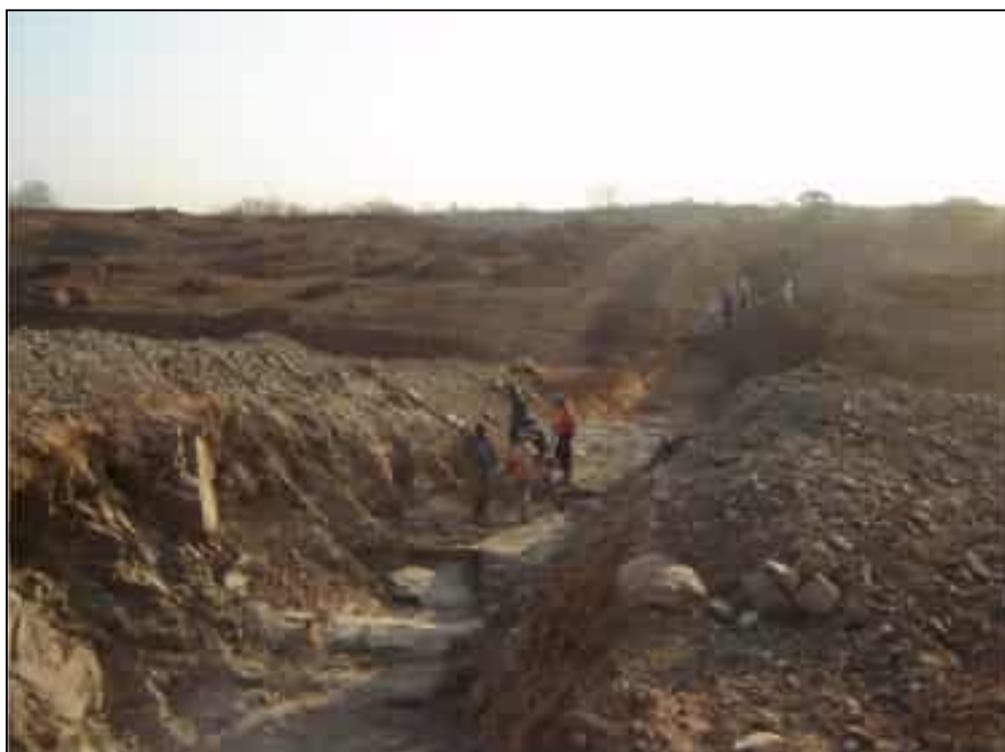
Foto 02 – Limpeza manual do canal escavado da tomada d'água na est. 24.

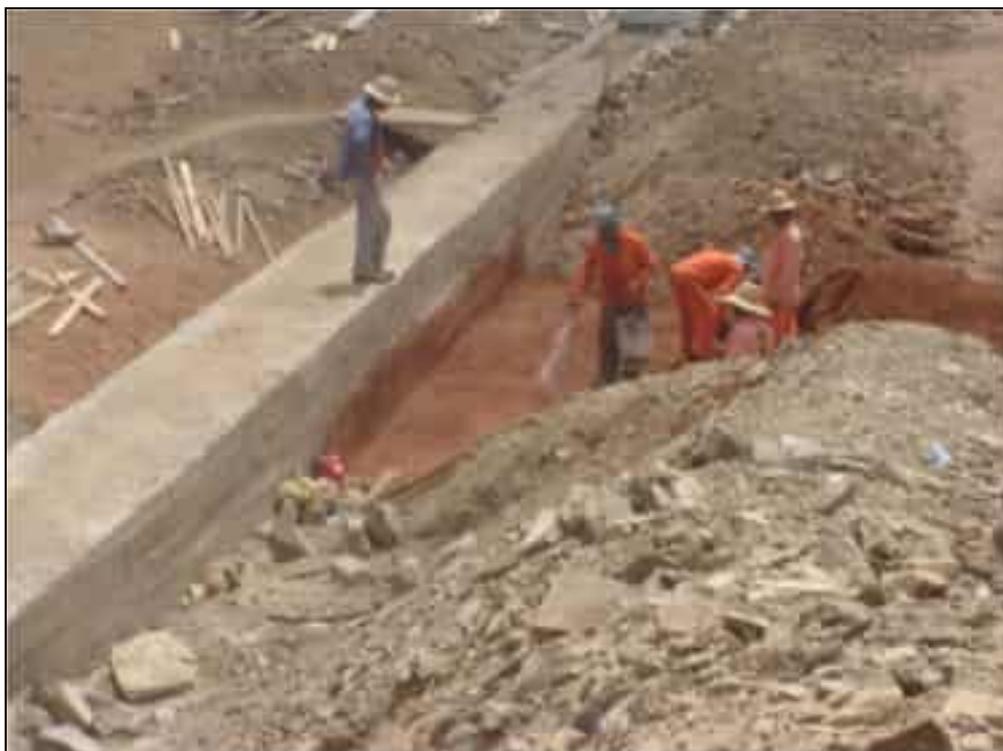
Foto 03 – Compactação da camada de argila a cada 10cm no encontro com o concreto de regularização da tomada d'água.

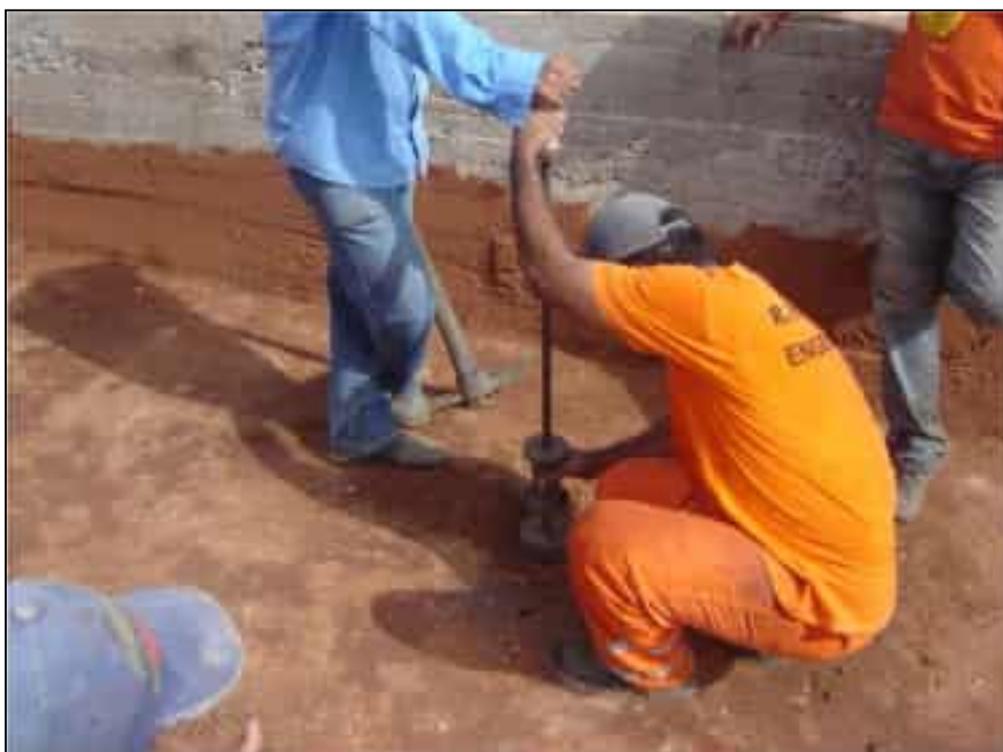
Foto 04 – Realização do ensaio de compactação da camada de argila próximo ao concreto de regularização da tomada d'água.

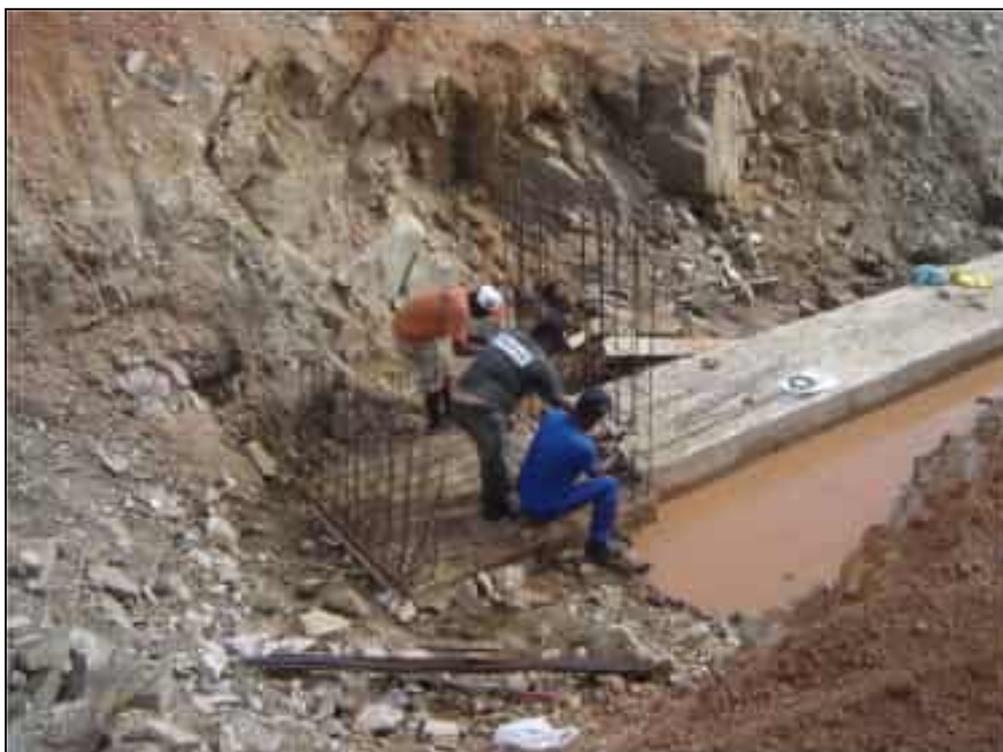
Foto 05 – Montagem da armadura da caixa de captação da tomada d'água.

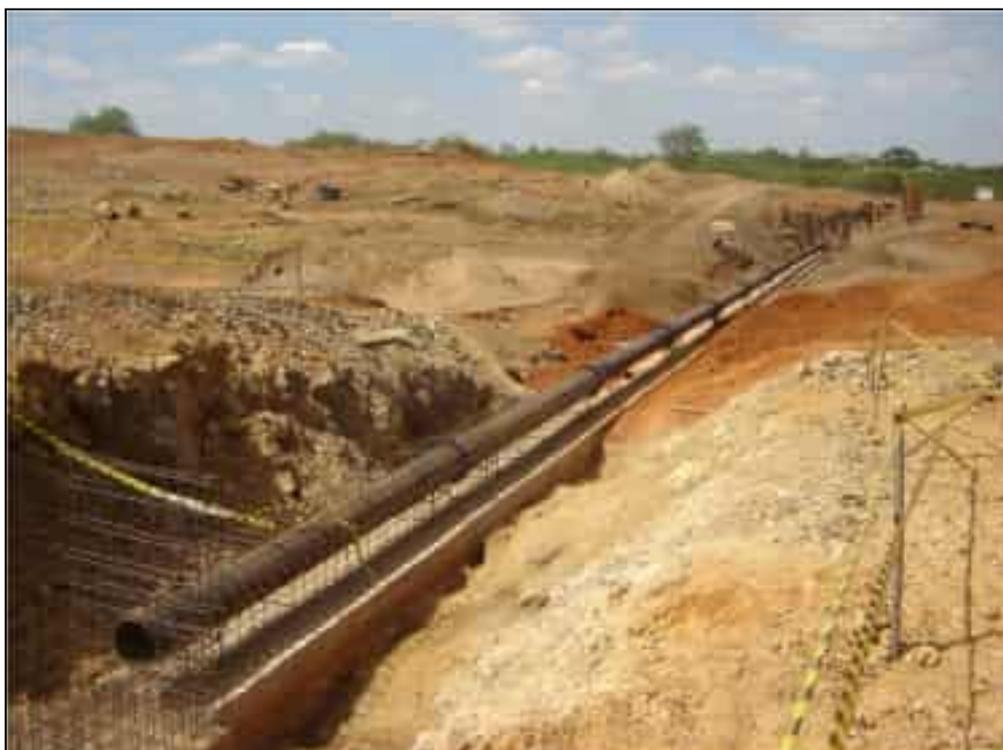
Foto 06 – Vista dos tubos montados e assentados na galeria da Tomada D'água, estaca 24+0,00.

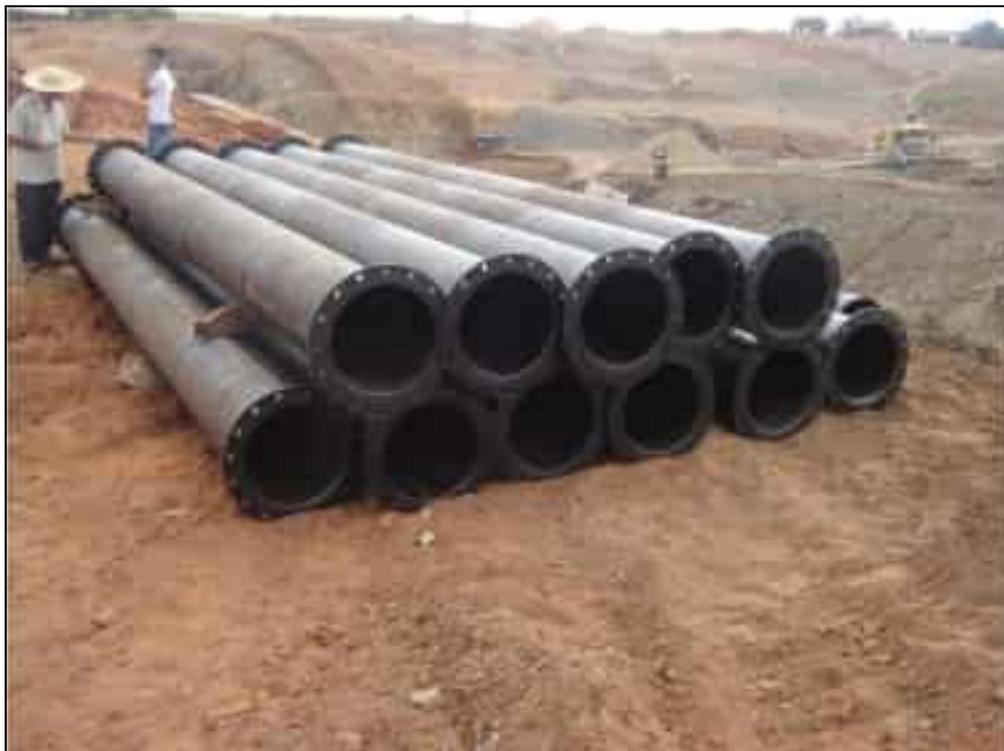
Foto 07 – Vista do tubos para montagem da tubulação da Tomada D'água.

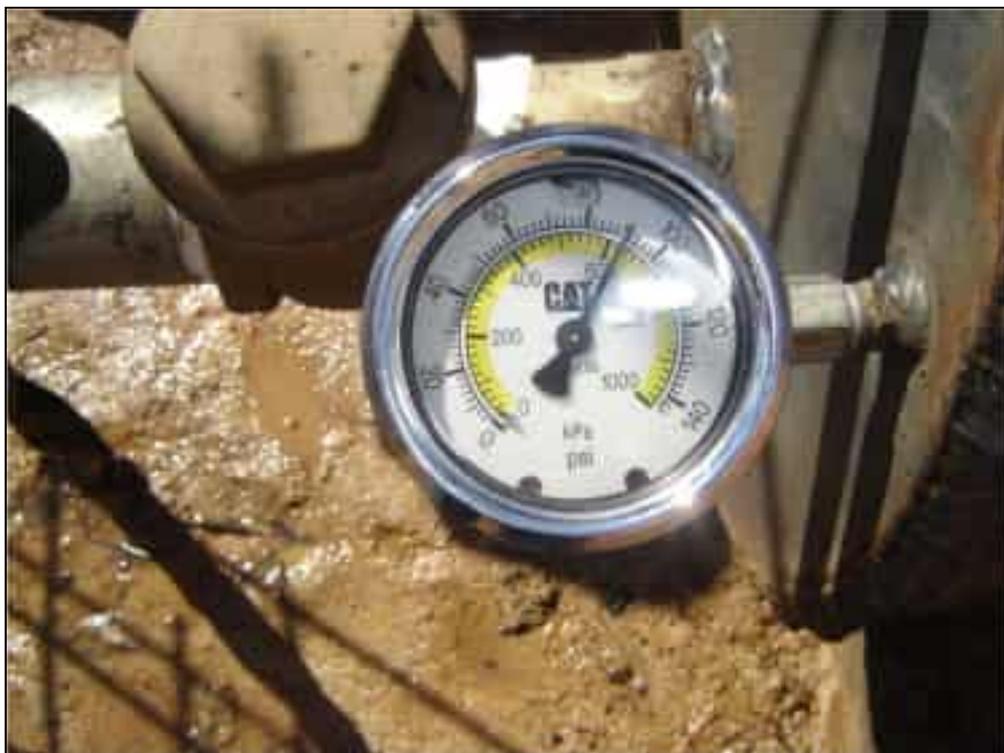
Foto 08 – Início do teste hidrostático dos tubos registrando pressão manométrica de 90Psi no dia 18/11/10 as 08 horas e 40 Minutos.

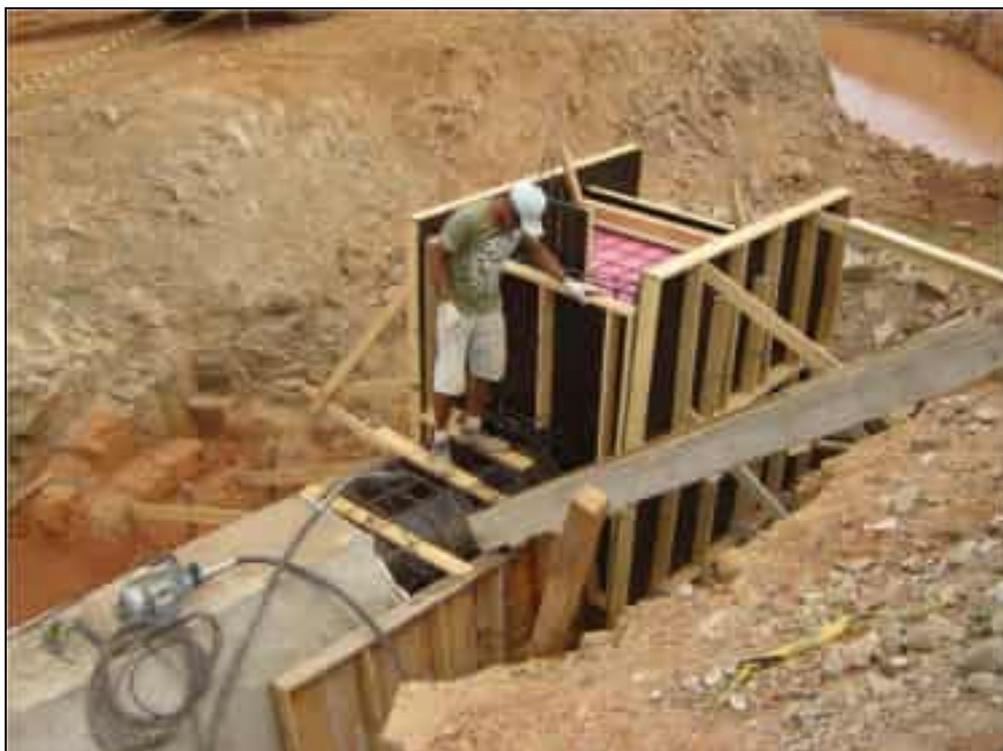
Foto 11 – Concretagem da caixa de montante da Tomada D'Água.

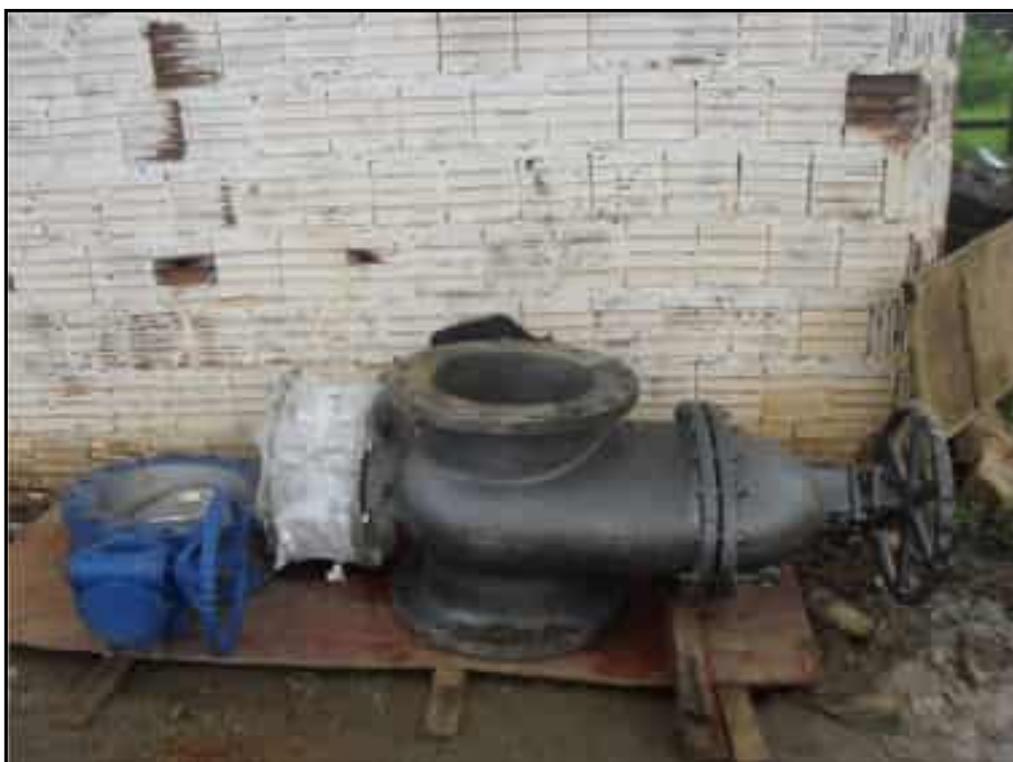
Foto 12 – Vista do registro de gaveta e da válvula borboleta da caixa de saída da Tomada D'água.

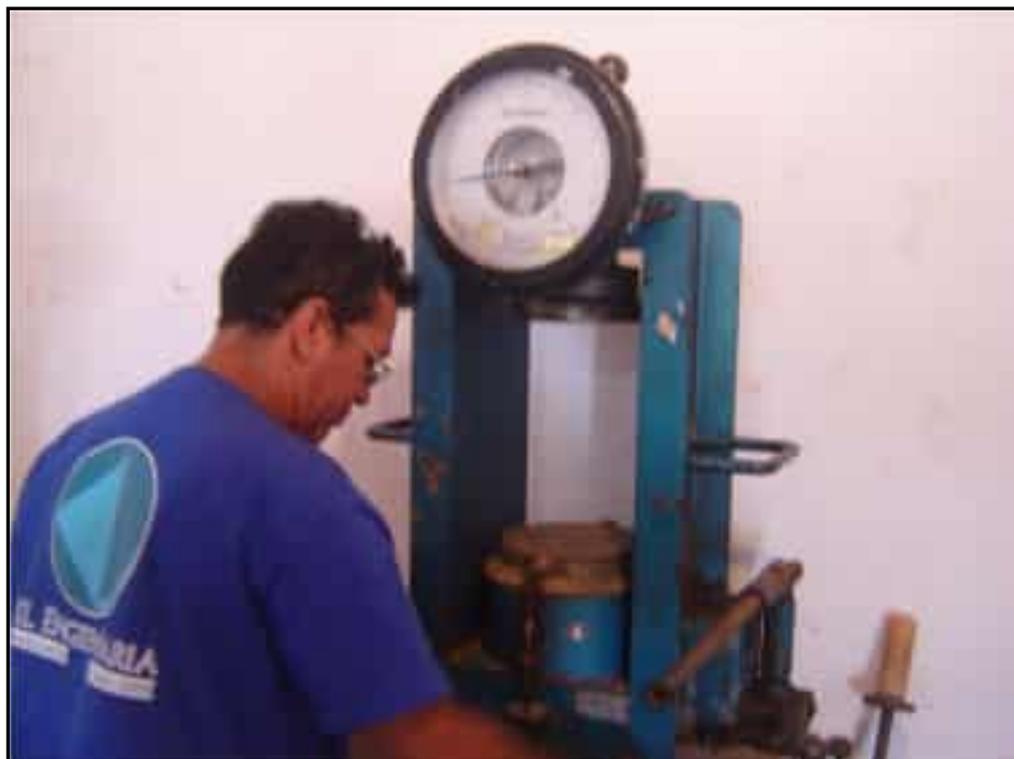
Foto 13 – Equipe supervisora acompanhando o rompimento de corpo de prova.

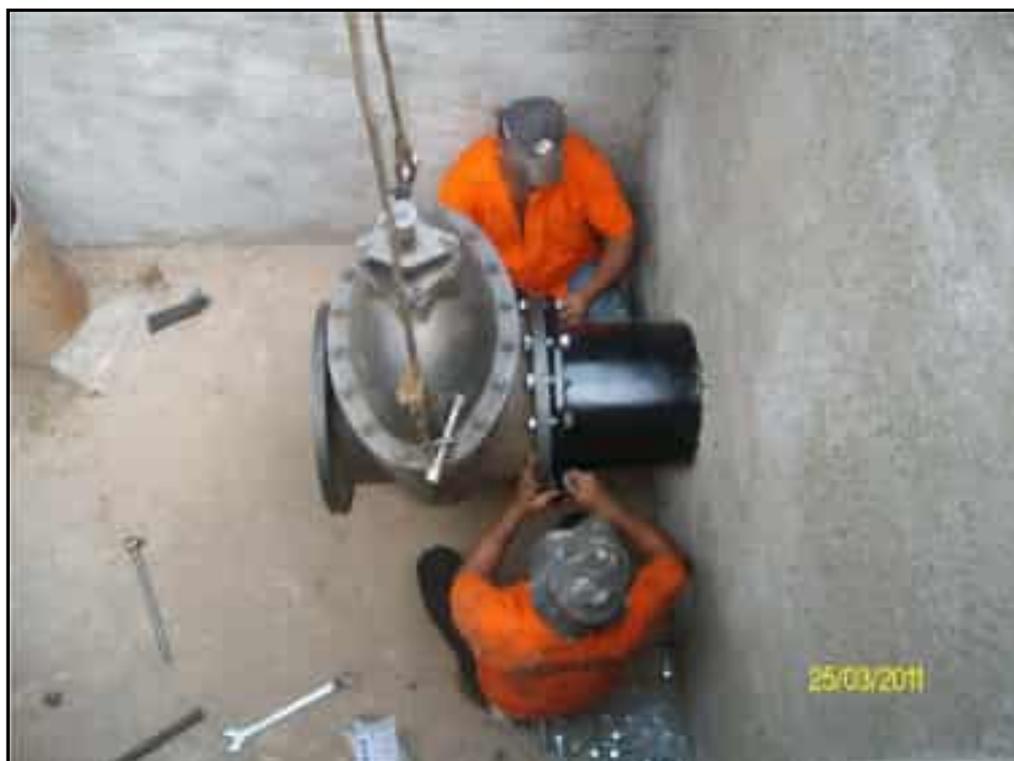
Foto 14 – Vista do serviço de montagem do registro de gaveta da tomada d'água.

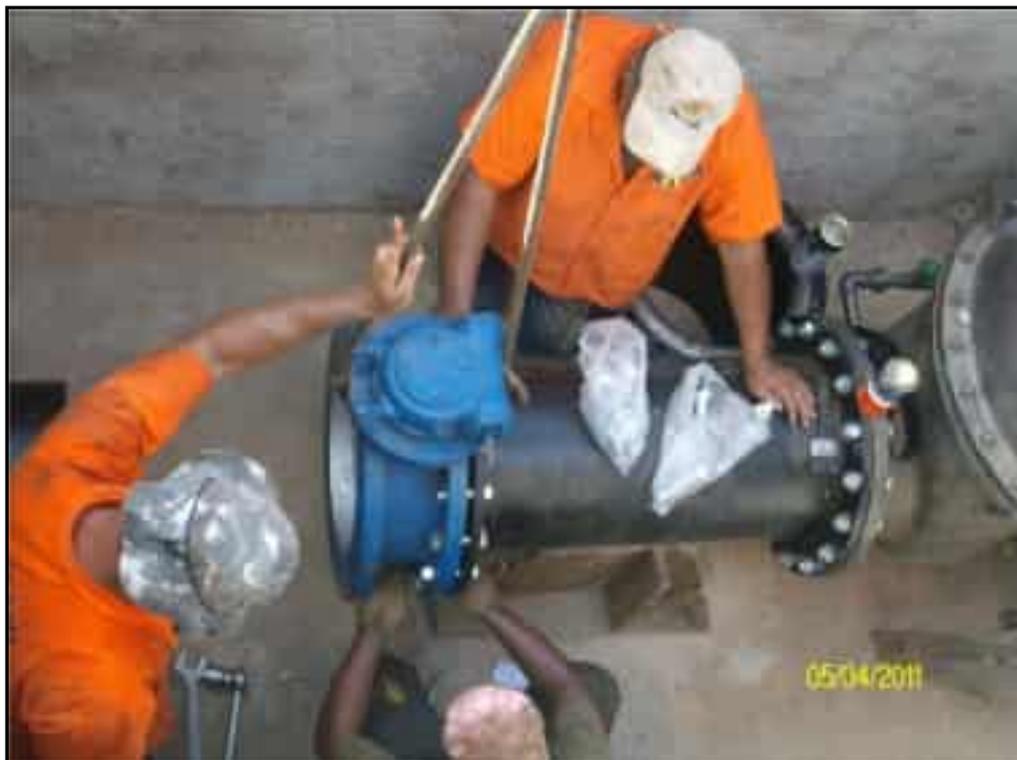
Foto 15 – Vista do serviço de montagem da válvula borboleta da Tomada D'Água.

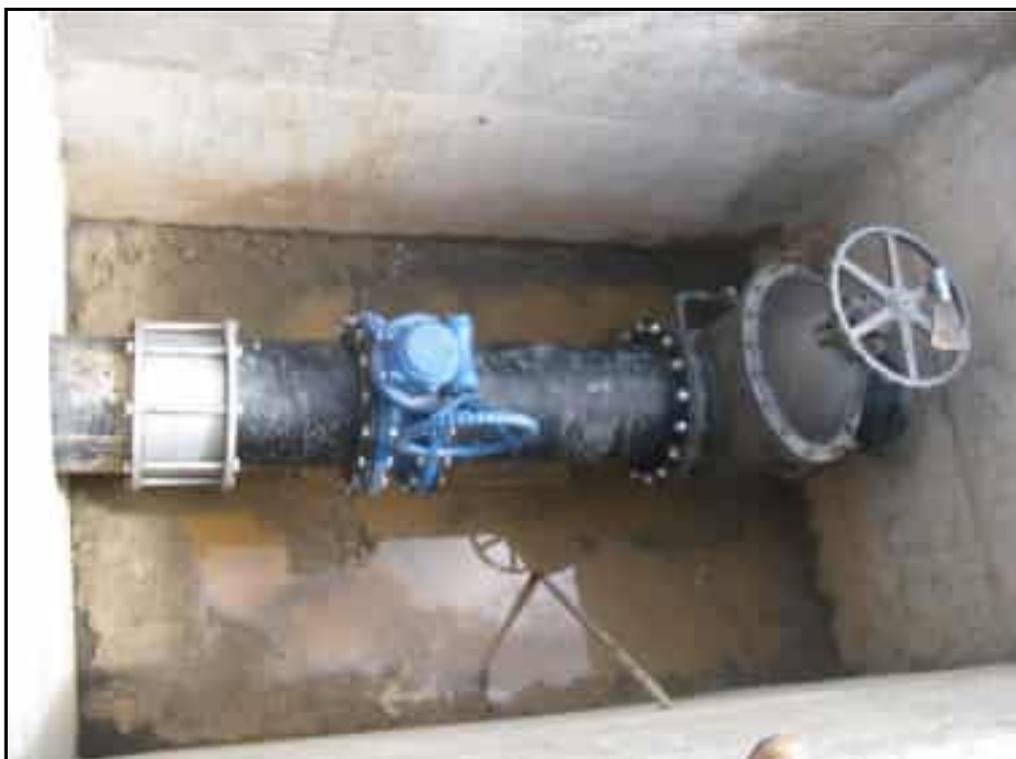
Foto 16 – Equipamentos hidromecânicos da Tomada D'Água.

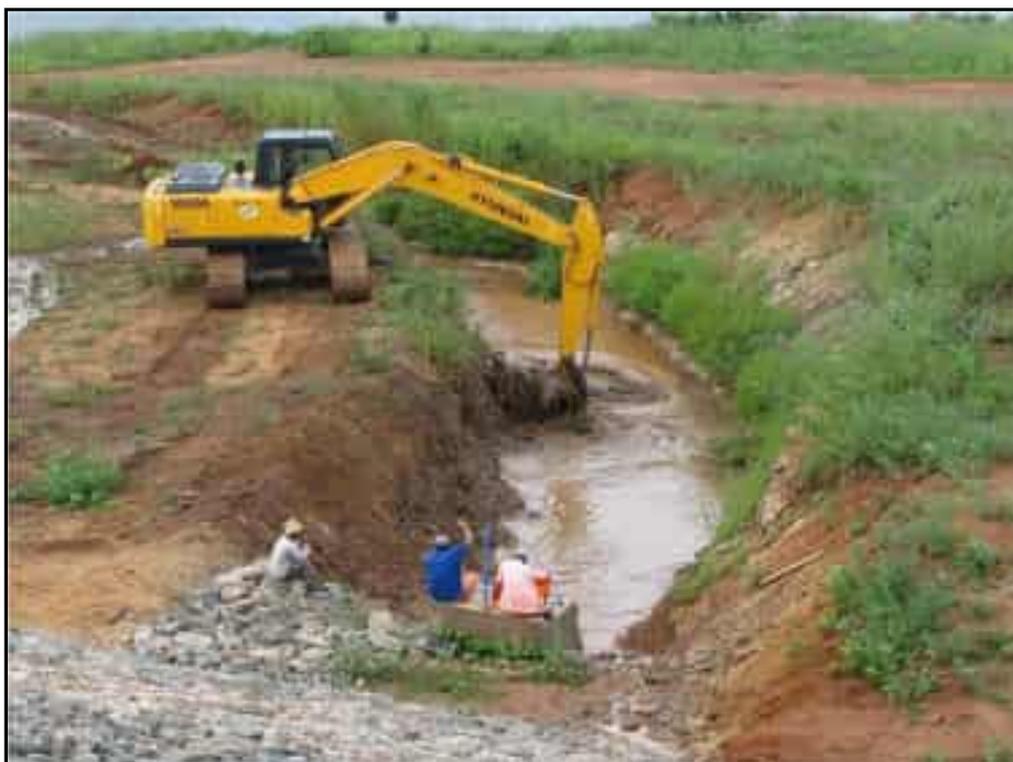
Foto 17 – Limpeza do canal de aproximação da tomada d'água.

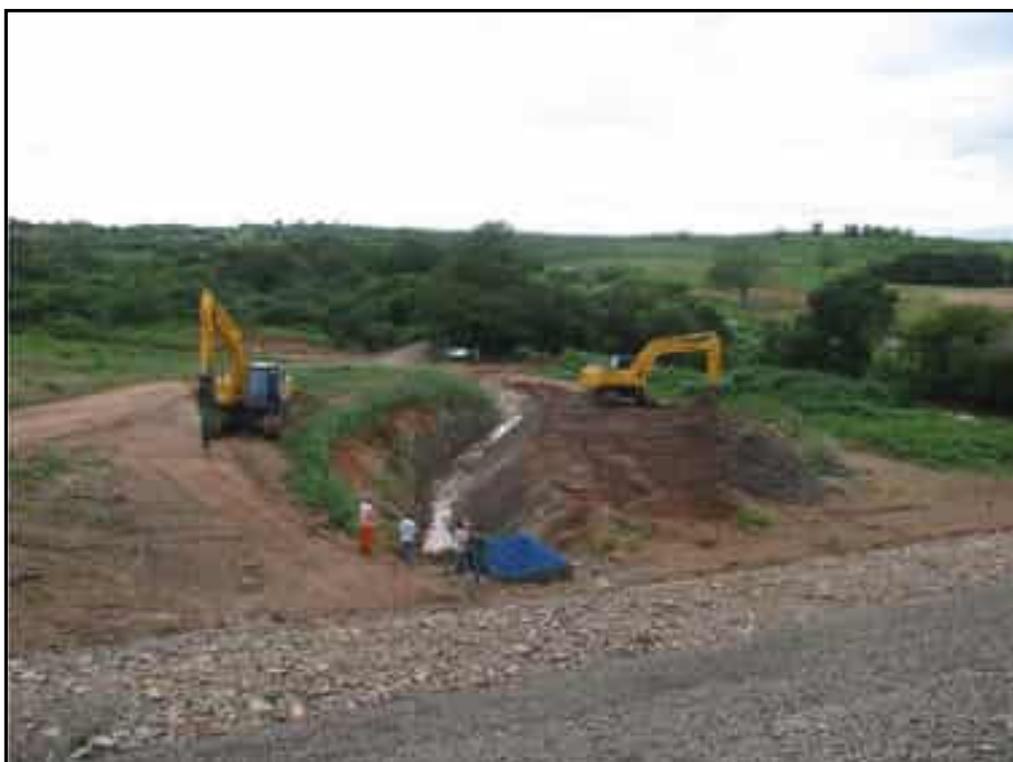
Foto 18 – Limpeza do canal de dispersão da tomada d'água.

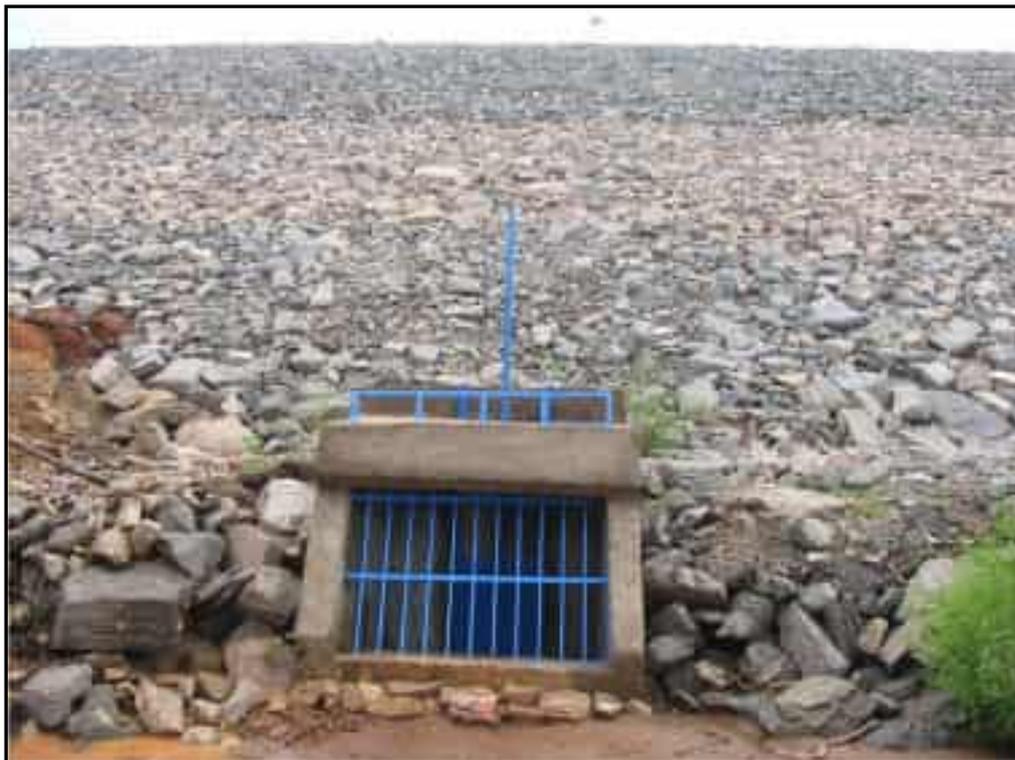
Foto 19 – Vista da caixa de jusante da tomada d'água com a grade, stop-log e by pass instalados.

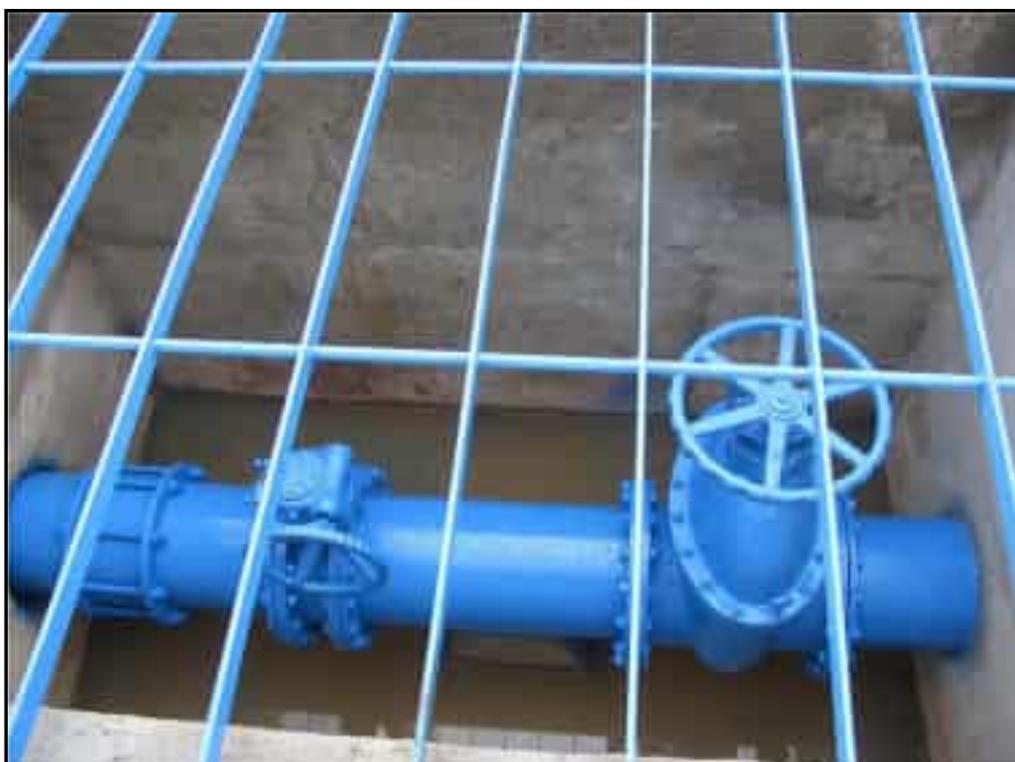
Foto 20 – Vista dos equipamentos hidromecânicos instalados.

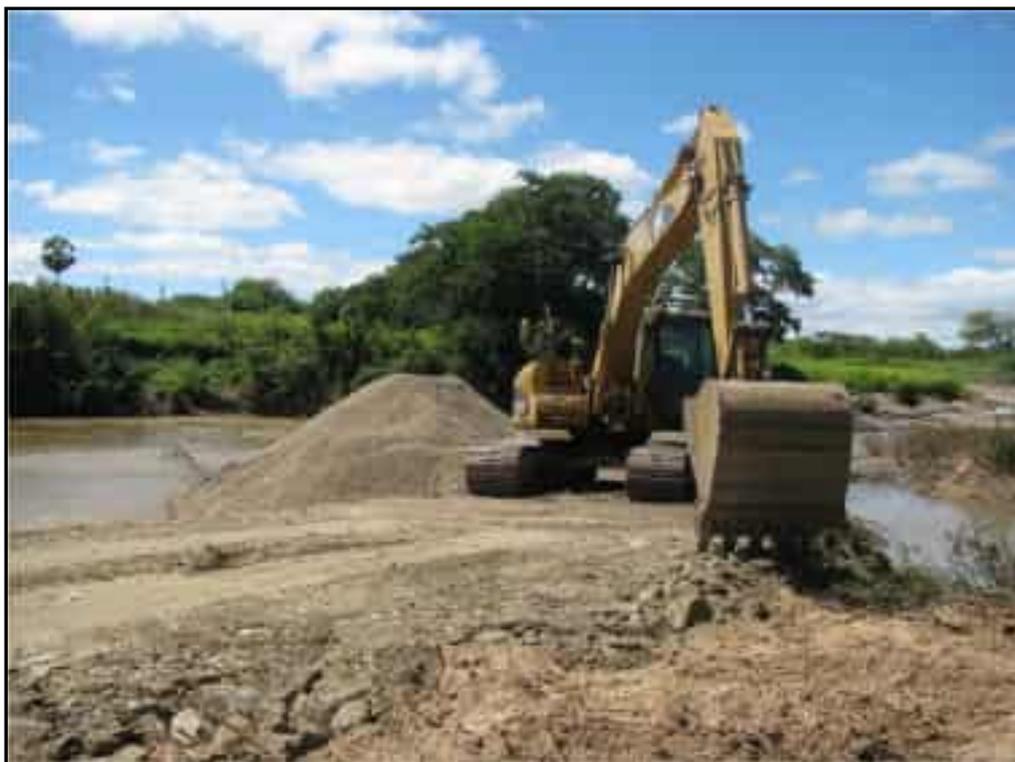
Foto 01 – Escavação no rio salgado para extração de areia.

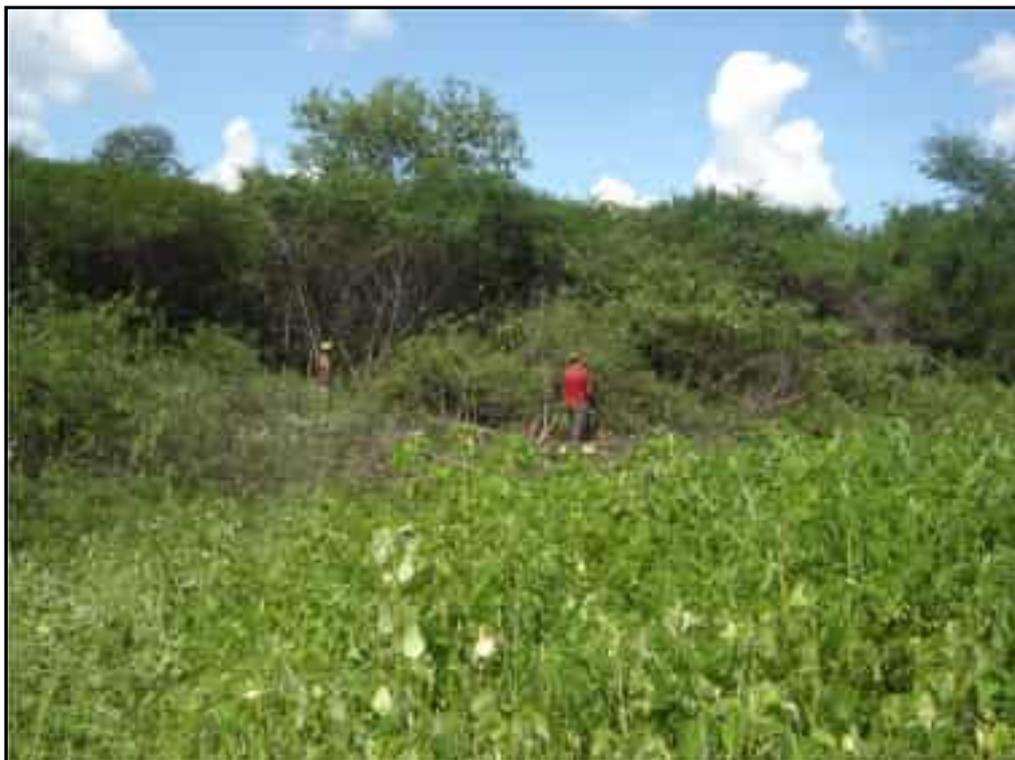
Foto 01 – Vista do desmatamento manual na área da bacia hidráulica.

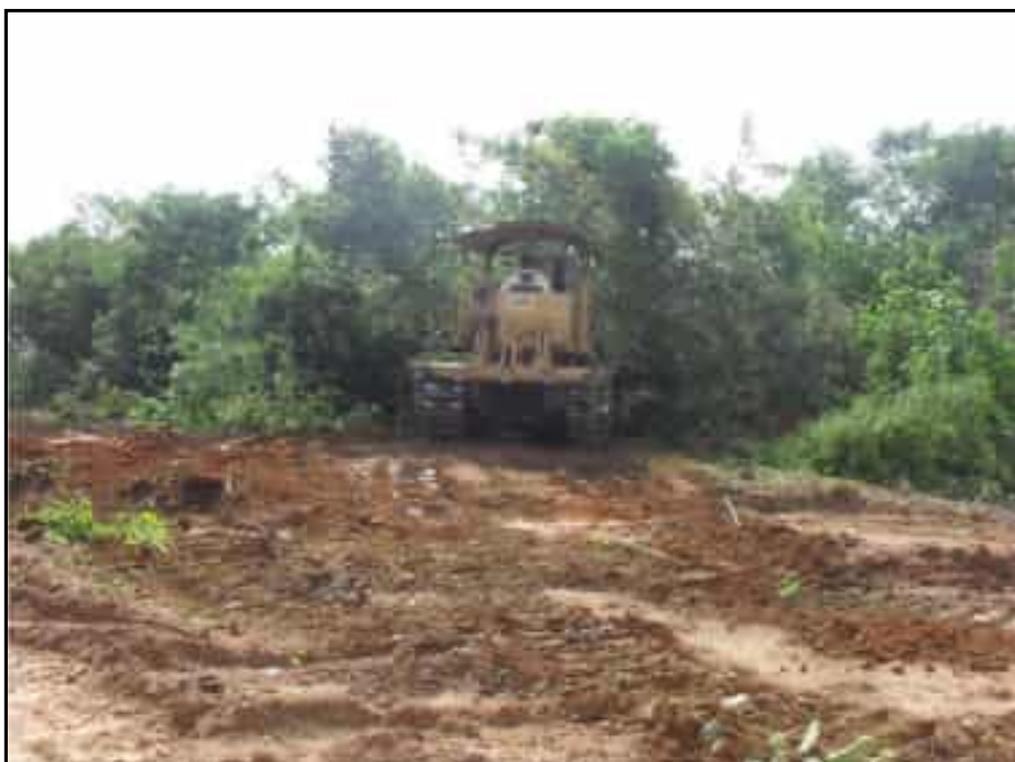
Foto 02 – Vista do desmatamento mecânico na área da bacia hidráulica.

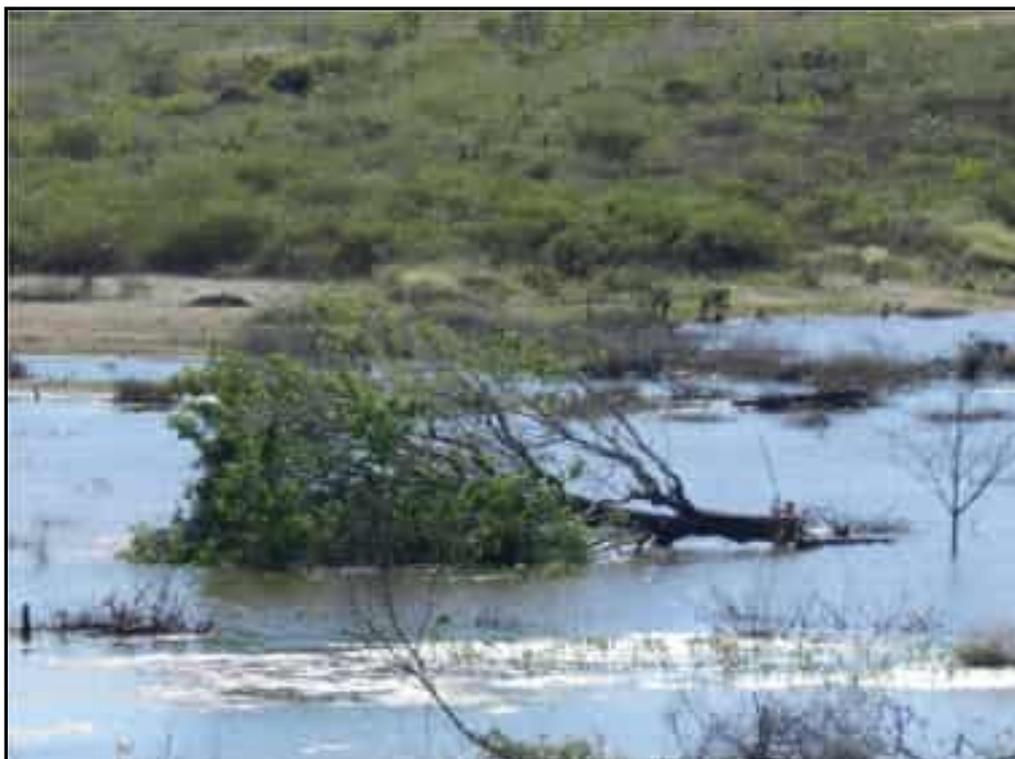
Foto 03 – Corte de árvore de grande porte próximo ao eixo do barramento.

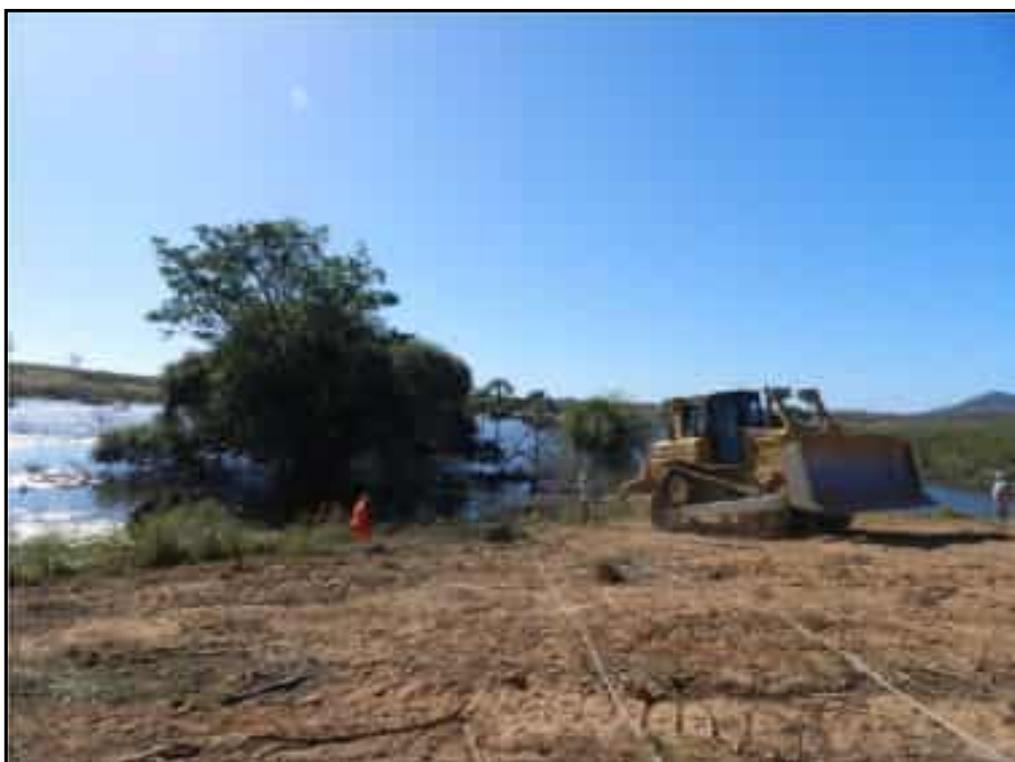
Foto 04 – Remoção de árvores de grande porte próximo ao eixo do barramento.

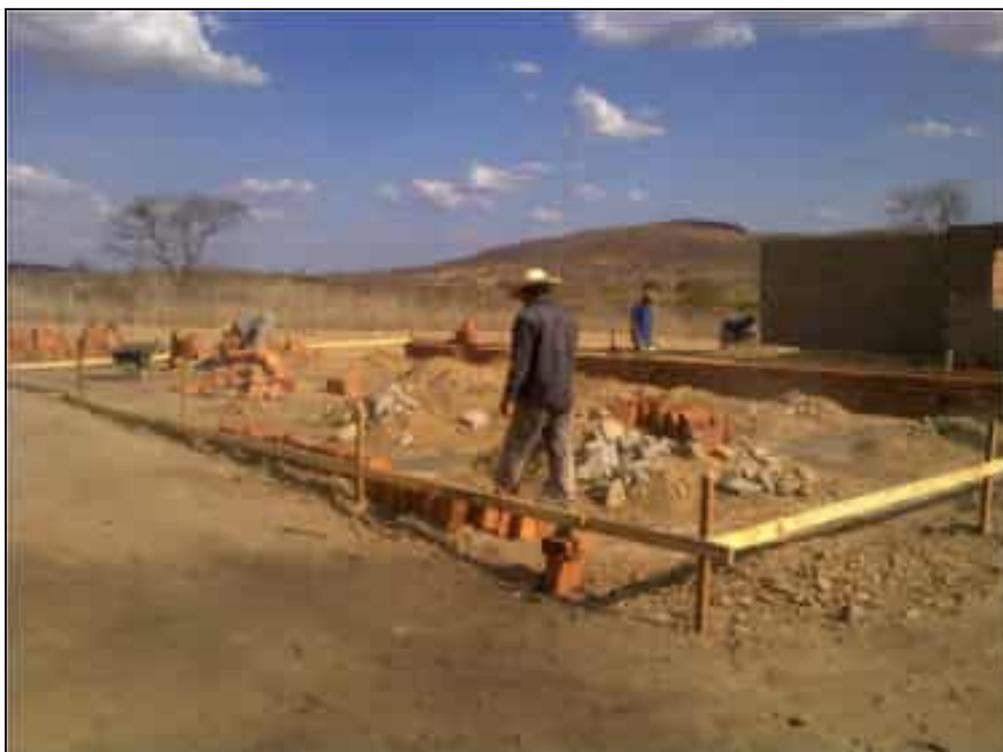
Foto 01 – Vista da execução da fundação da alvenaria de elevação e em detalhe a marcação do gabarito.

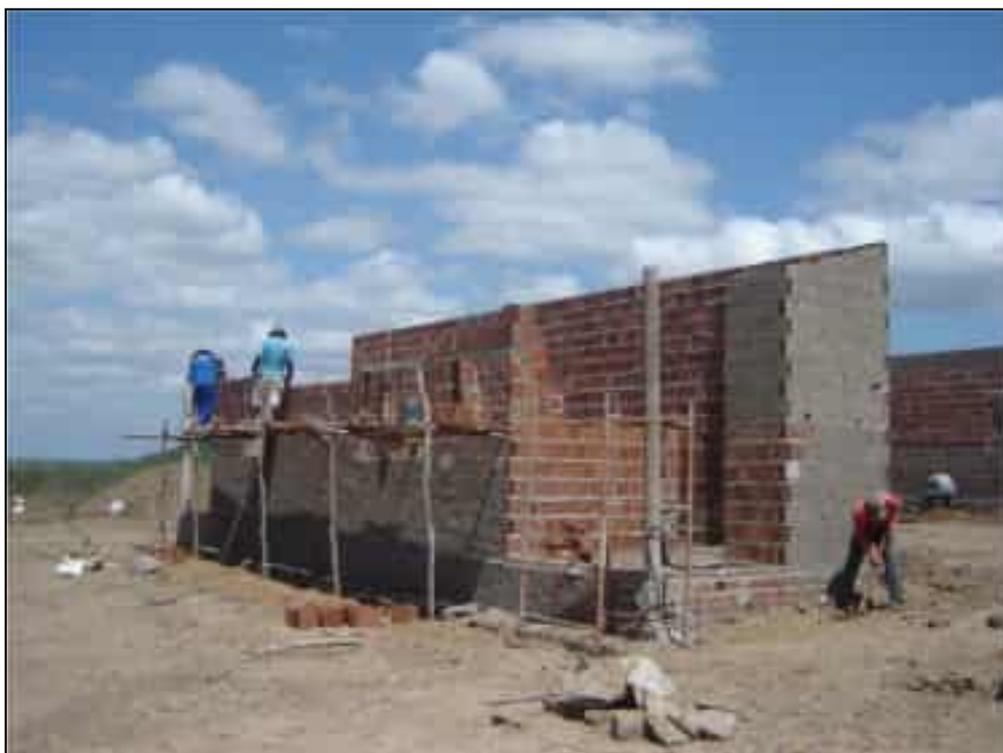
Foto 02 – Execução do serviço de alvenaria de elevação das unidades habitacionais na agrovila com tijolos cerâmicos.

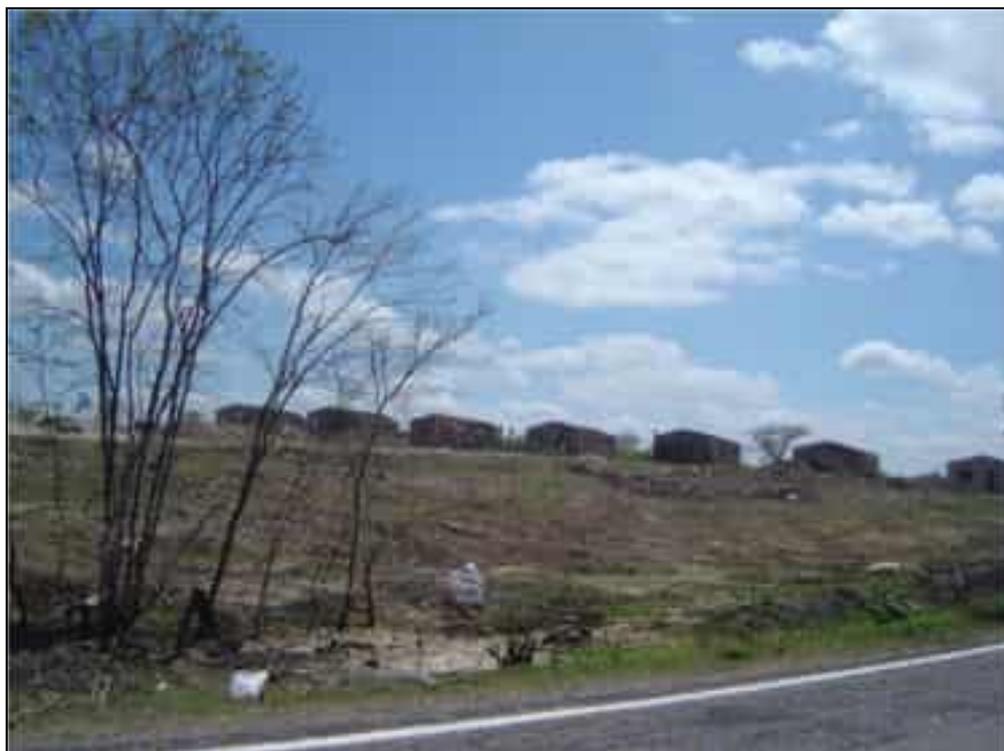
Foto 03 – Vista geral da construção das unidades habitacionais da agrovila.

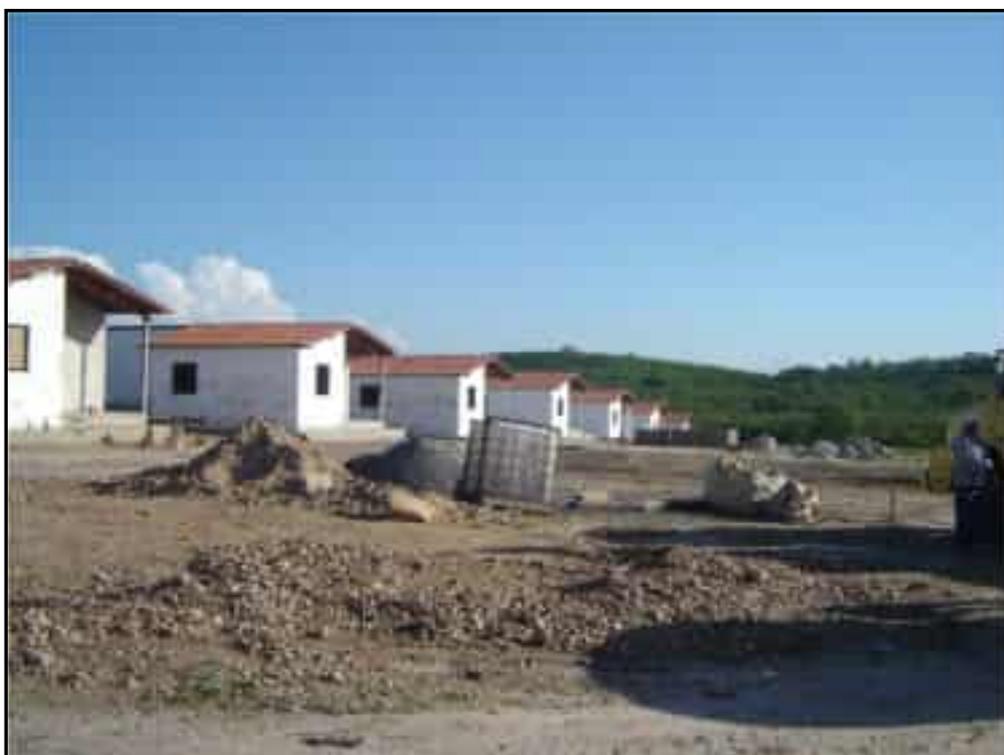
Foto 04 – Vista das Casas 01 à 07 da Agrovila.
