EXECUÇÃO DOS SERVIÇOS DE SUPERVISÃO E ACOMPANHAMENTO DAS OBRAS, PROGRAMA DE EDUCAÇÃO AMBIENTAL E PLANO DE IDENTIFICAÇÃO E RESGATE DO PATRIMÔNIO ARQUEOLÓGICO E PALEONTOLÓGICO DA BARRAGEM JENIPAPEIRO, NOS MUNICÍPIOS DE BAIXIO E UMARI-CEARÁ.

RELATÓRIO DE "AS BUILT"

BARRAGEM JENIPAPEIRO

VOLUME 6 - RELATÓRIO FOTOGRÁFICO DA OBRA

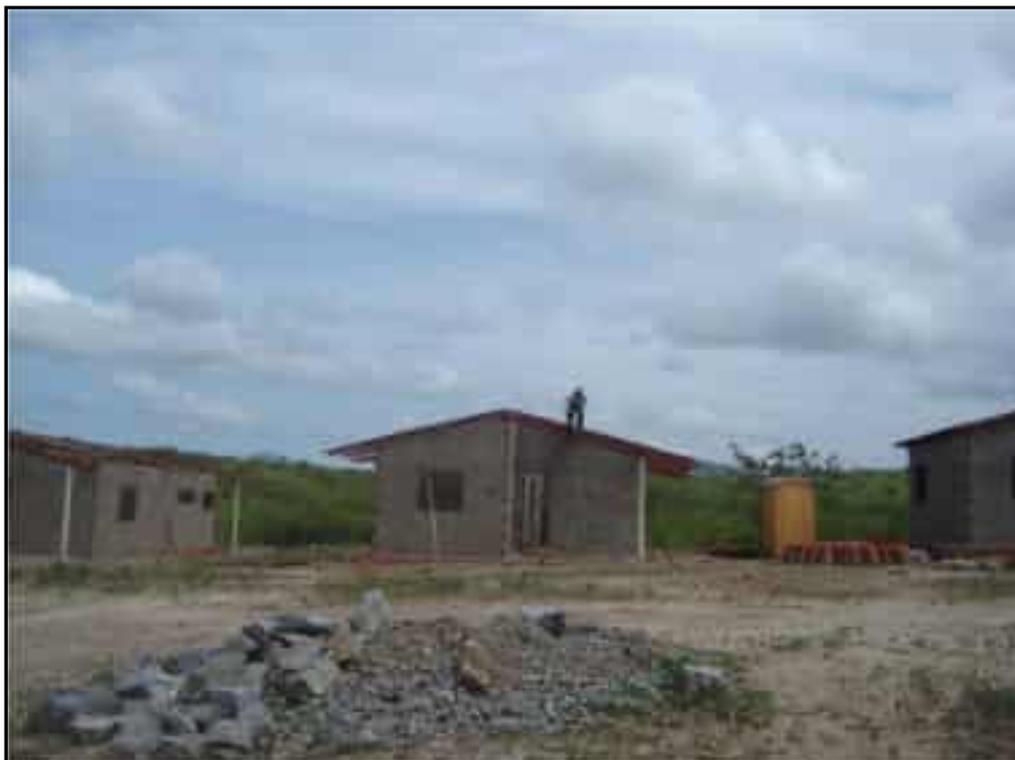
Foto 05 – Vista da execução do madeiramento para cobertura das casas em execução.

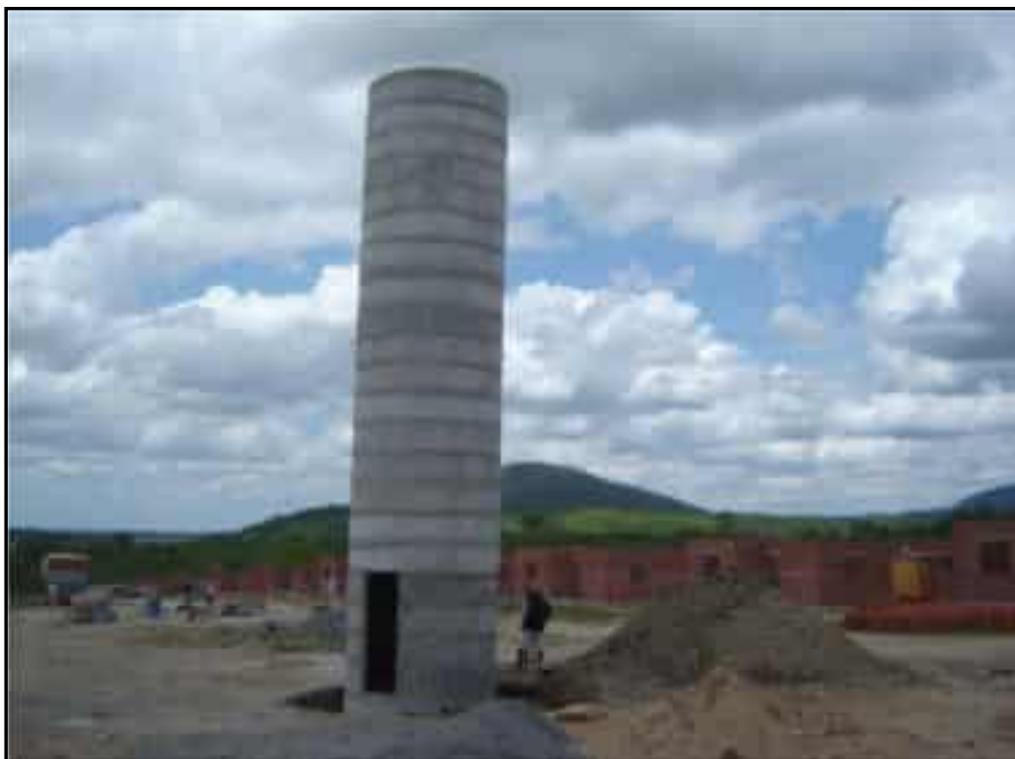
Foto 06 – Vista da execução da caixa d'água da agrovila.

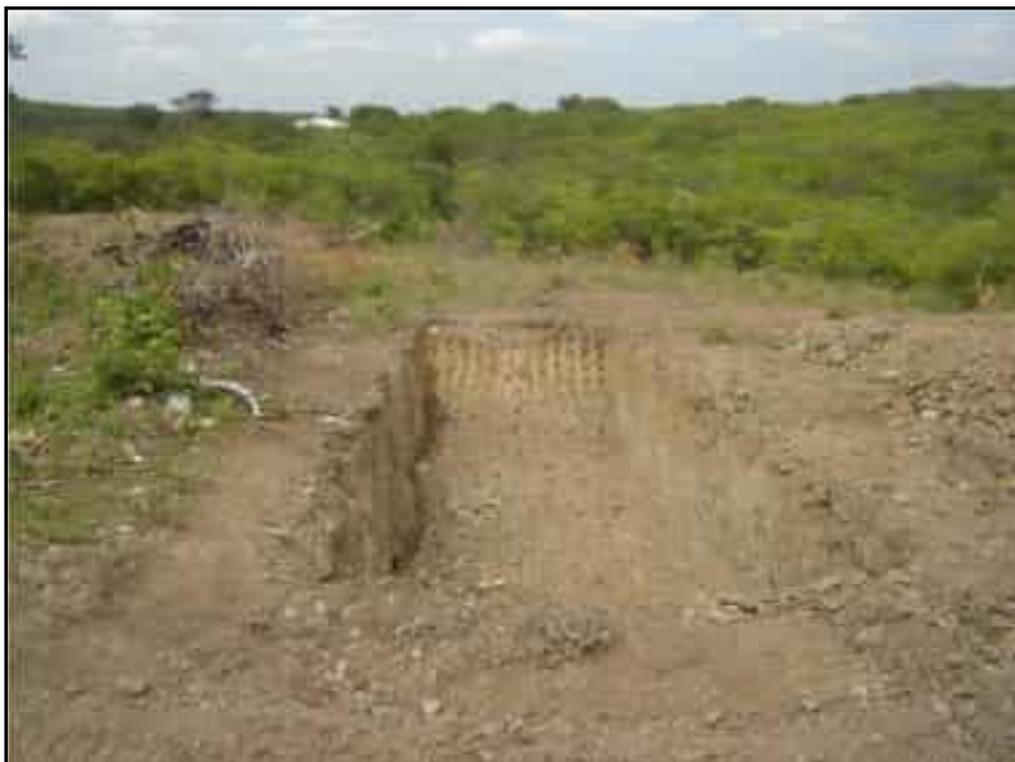
Foto 07 – Escavação para construção da fossa séptica na Agrovila.

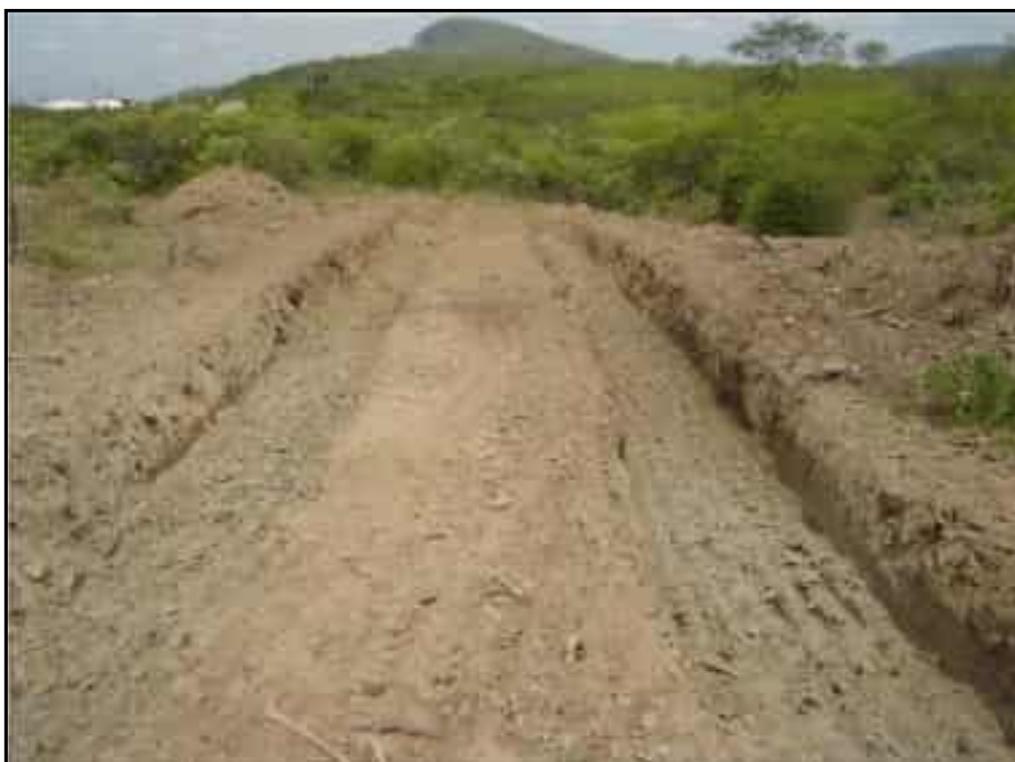
Foto 08 – Escavações para construção das valas de infiltração (sumidouros) na agrovila.

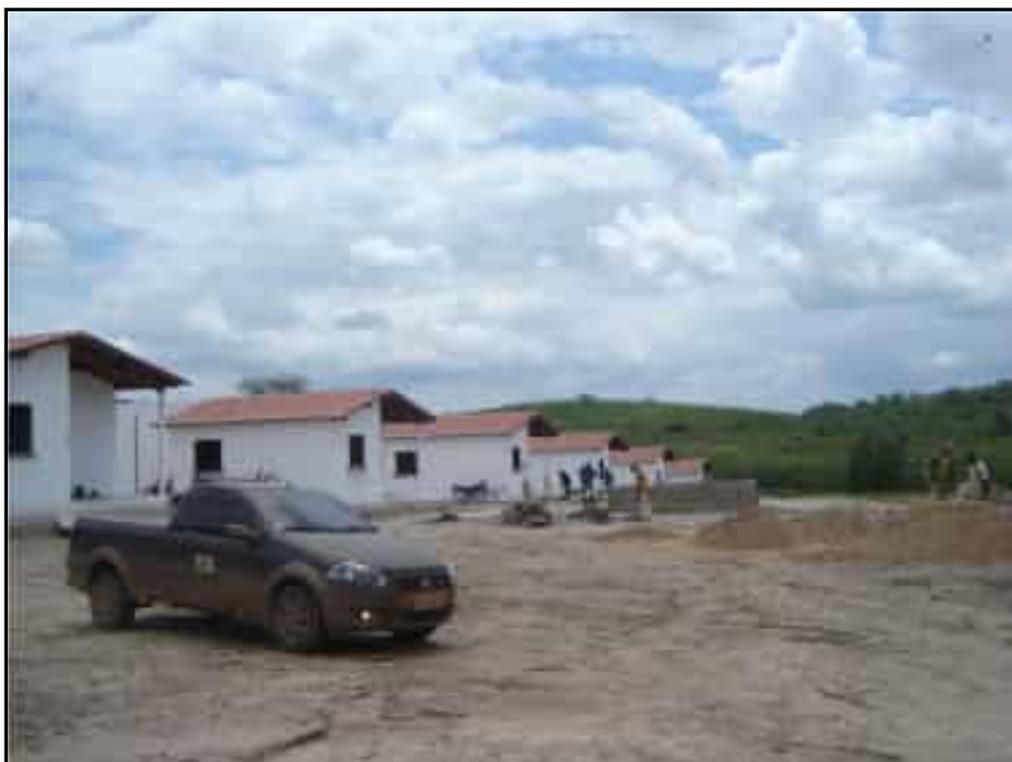
Foto 09 – Vista das casas 01 a 06 da Agrovila em 19/01/11.

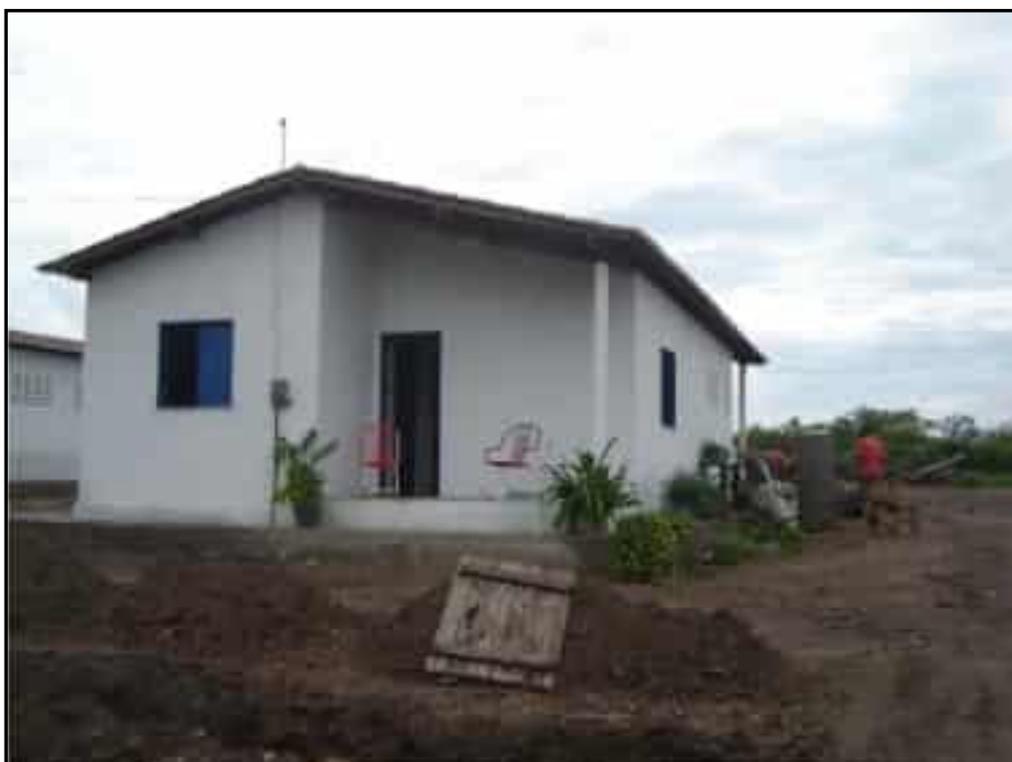
Foto 10 – Vista da casa 07 da agrovila, onde registramos a mudança da primeira família no dia 17/02/2011.

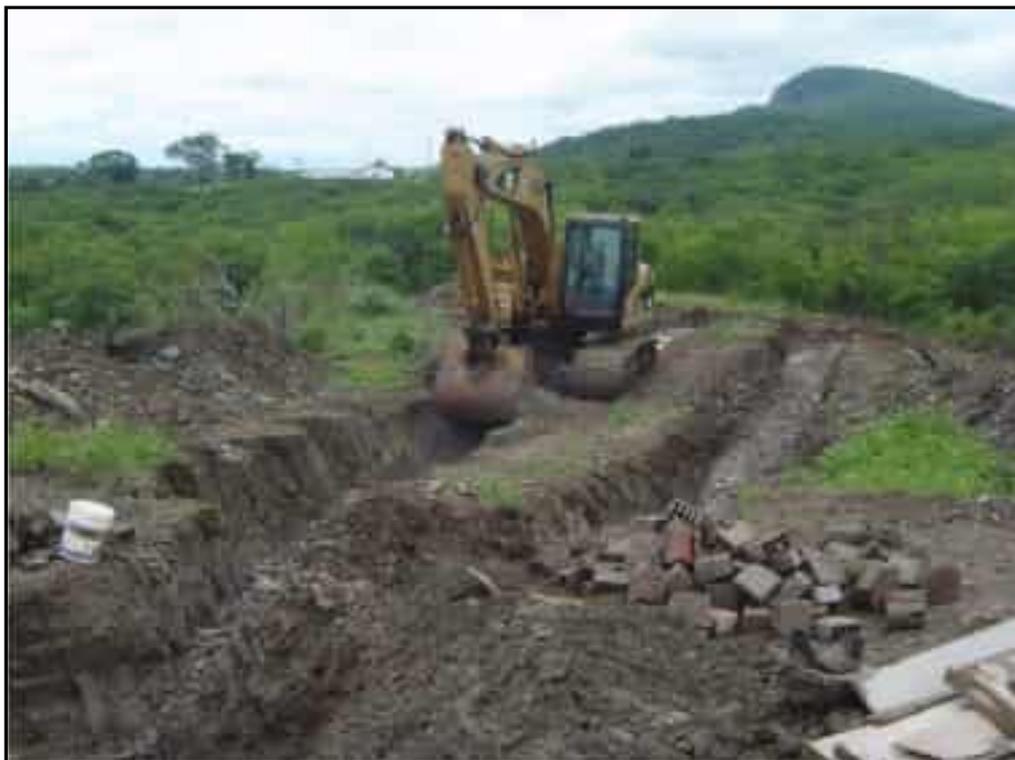
Foto 11 – Escavação mecânica das valas de infiltração do sistema de esgoto da agrovila.

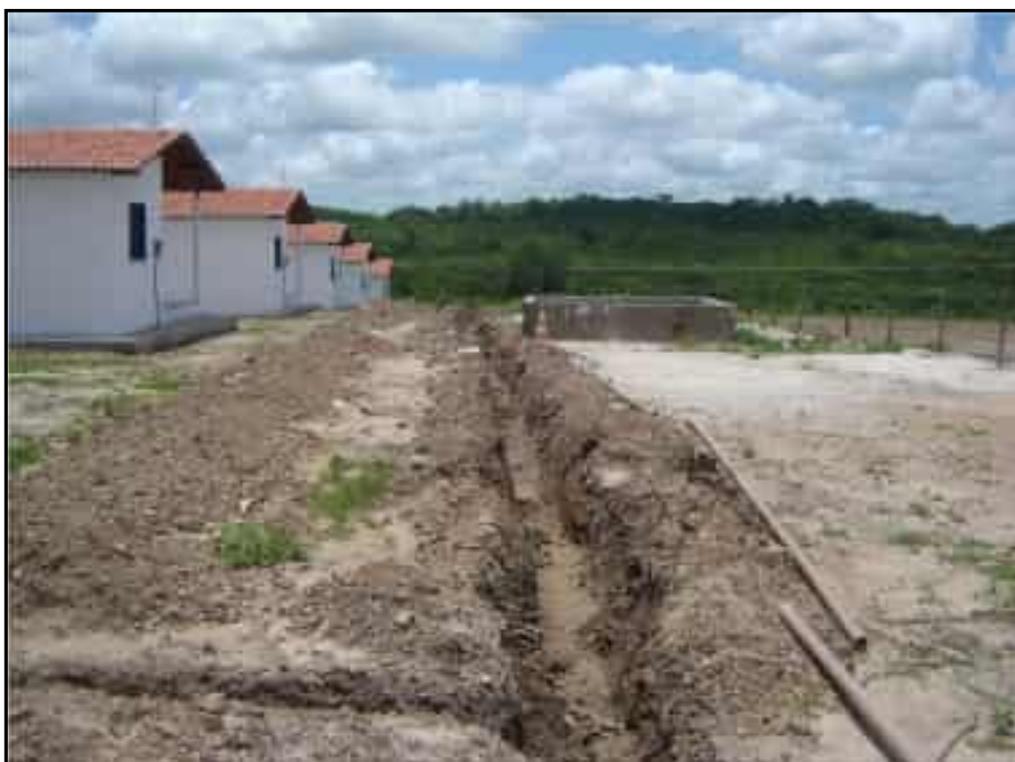
Foto 12 – Escavação das valas do sistema de distribuição de água na agrovila.

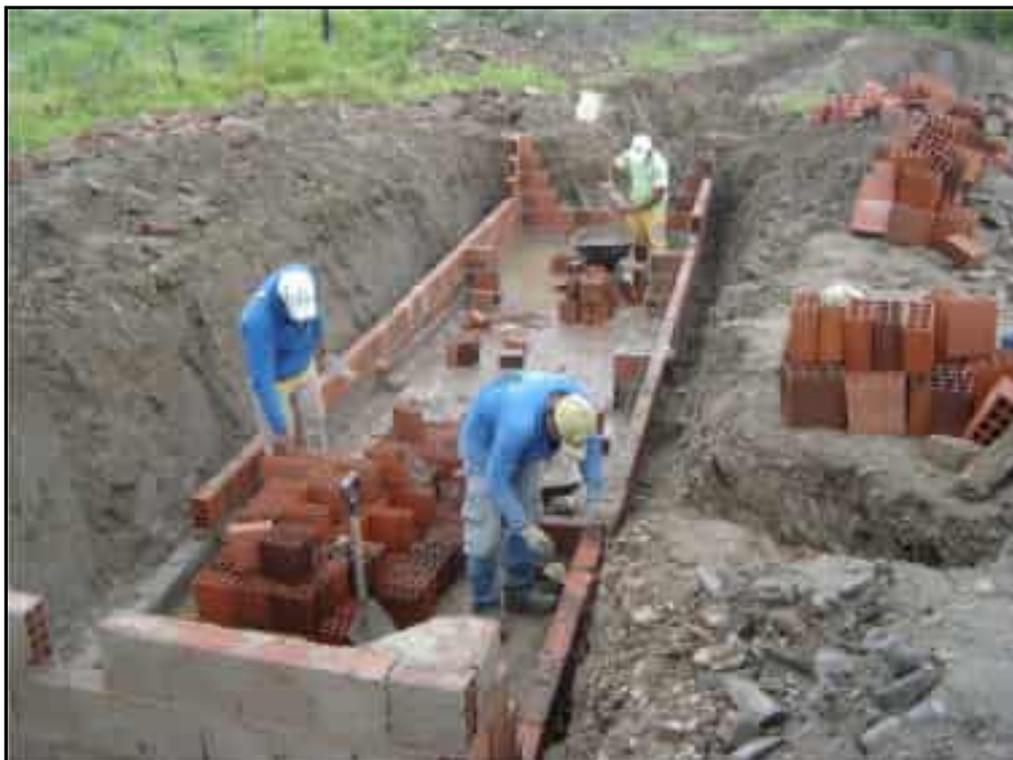
Foto 13 – Construção em alvenaria de tijolo cerâmico da primeira fossa séptica da agrovila.

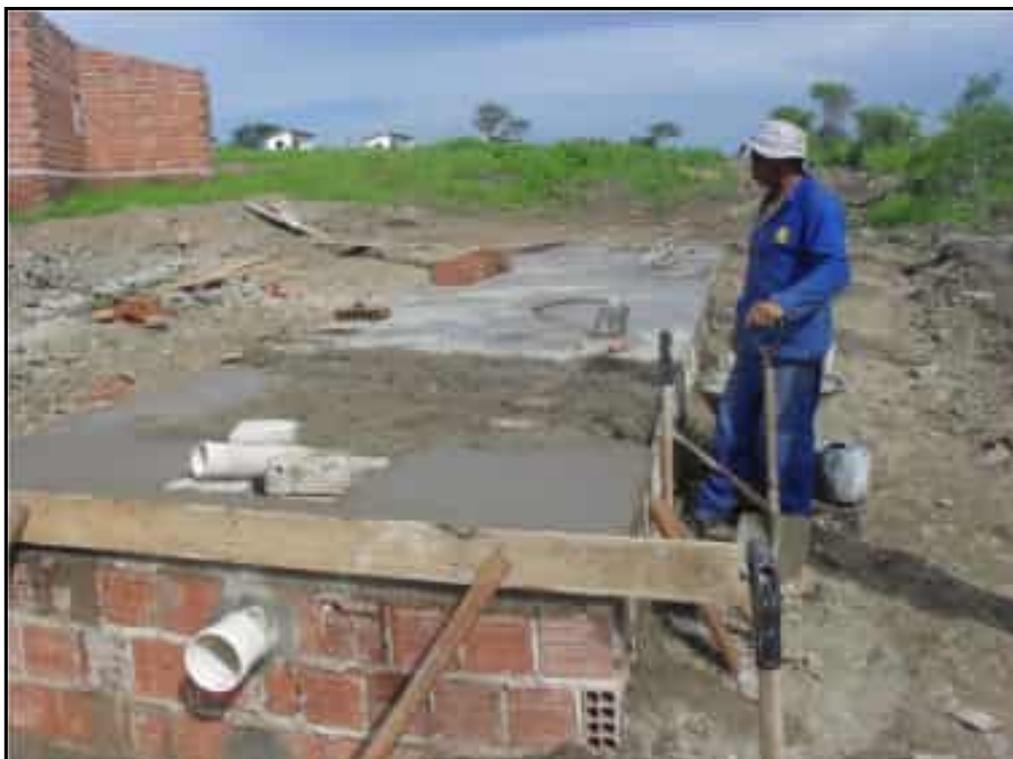
Foto 14 – Vista do serviço de concretagem da laje de cobertura na primeira fossa séptica.

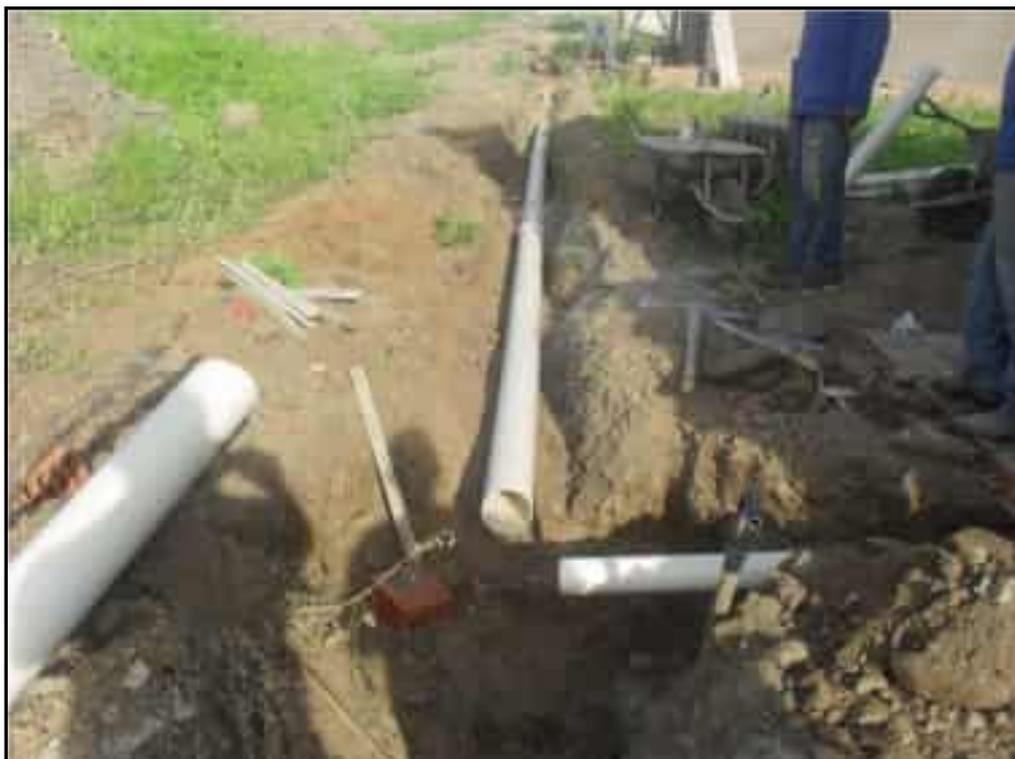
Foto 15 – Execução do sistema de esgotamento sanitário das casas da agrovila.

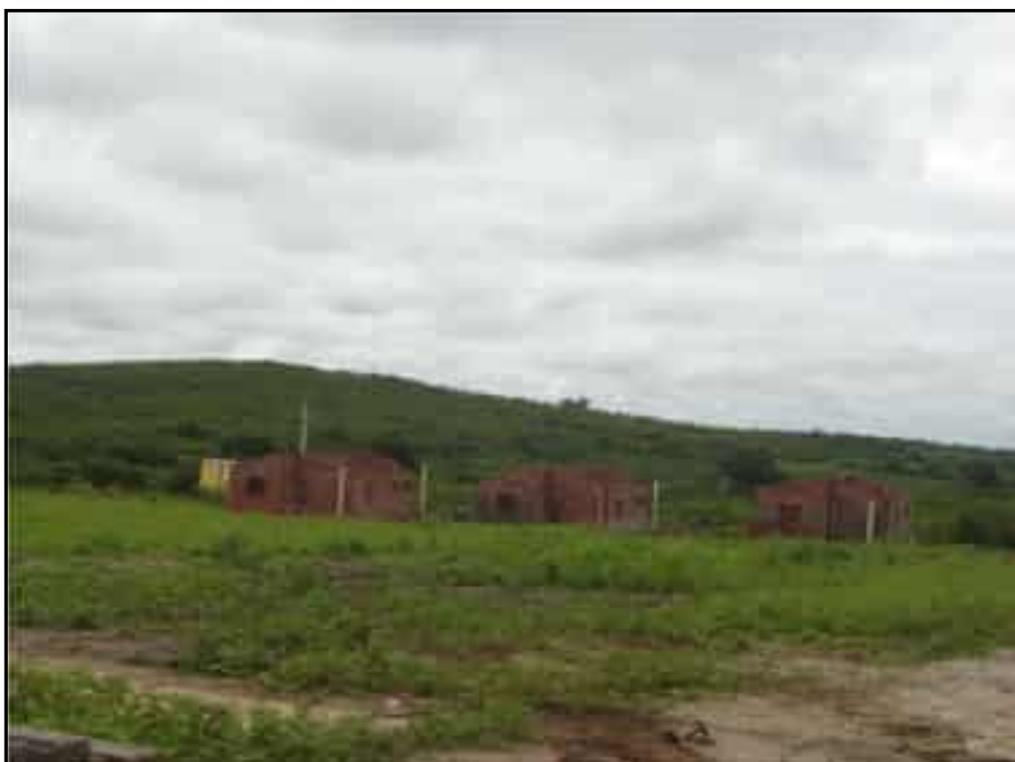
Foto 16 – Vista da construção das casas 23, 24 e 25 na agrovila.

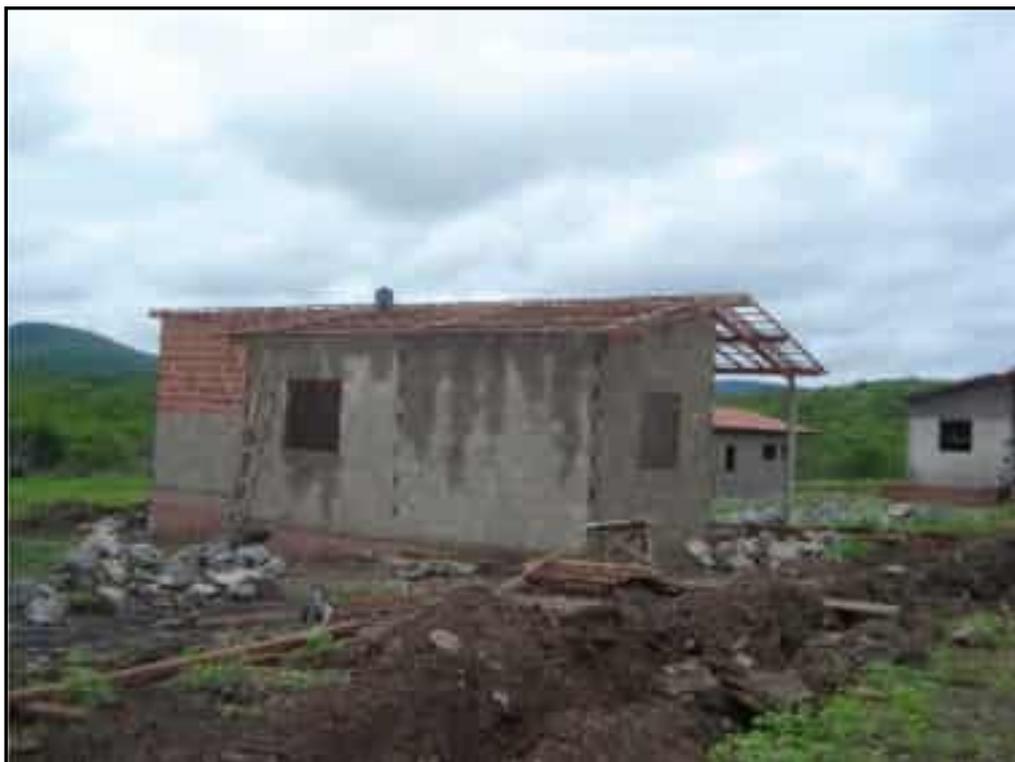
Foto 17 – Vista da construção da casa 22 e em detalhe a execução do serviço de madeiramento da cobertura.

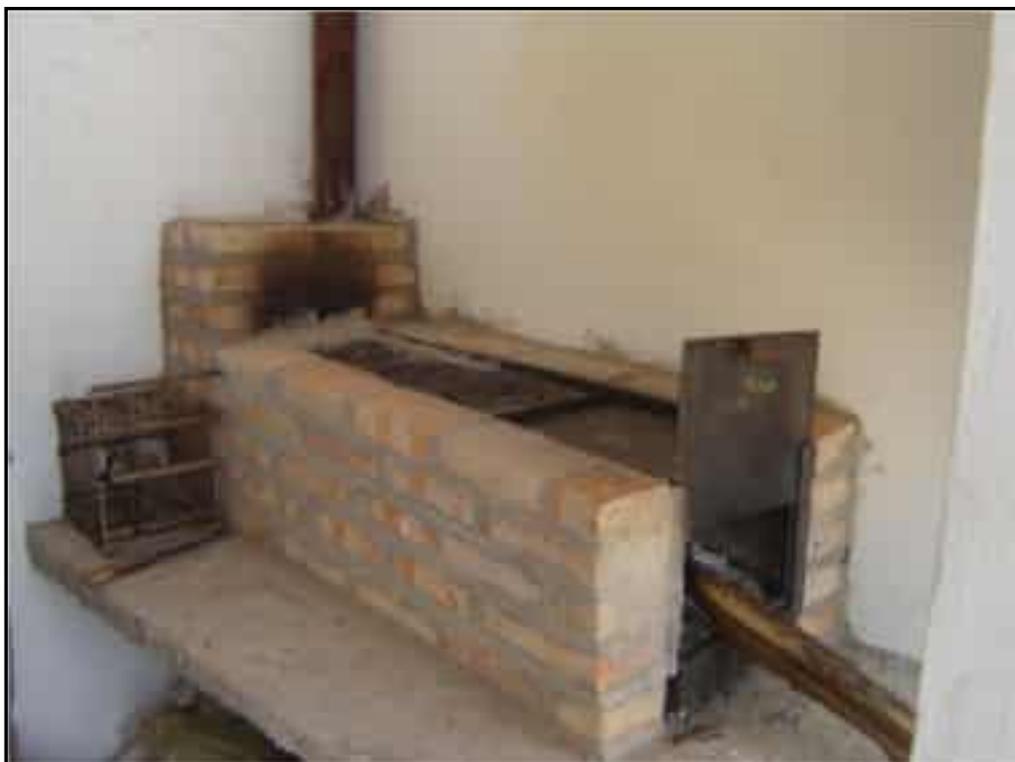
Foto 18 – Vista do fogão eco eficiente das casas da agrovila.

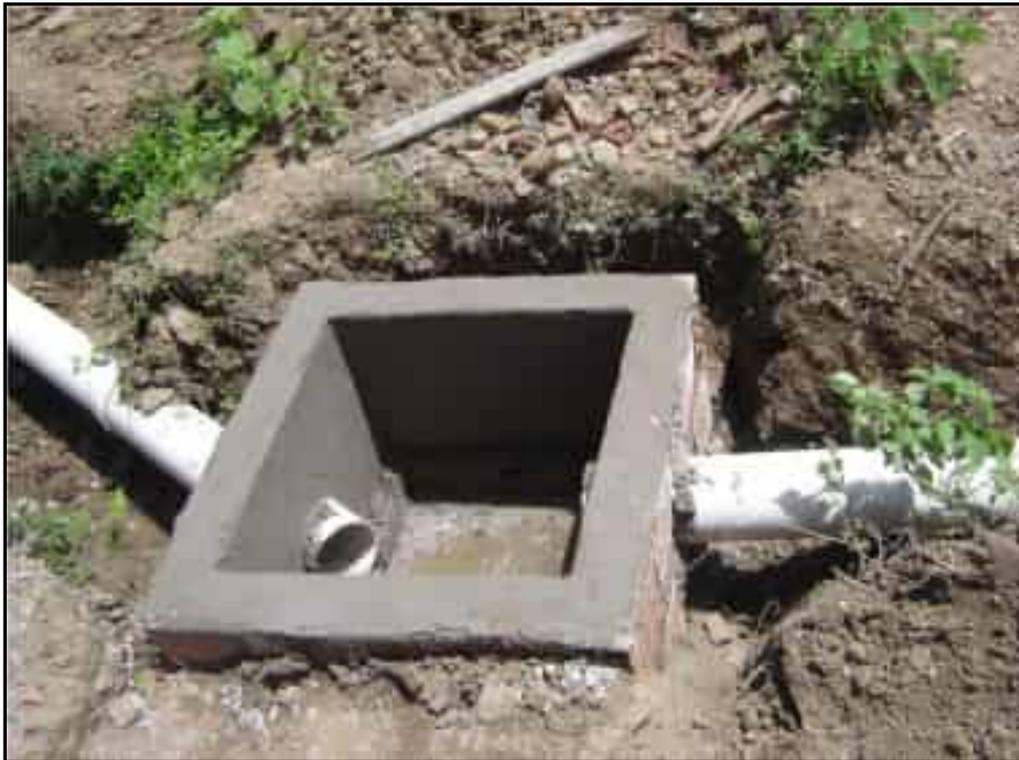
Foto 19 – Construção de caixa de passagem da rede de esgoto na agrovila.

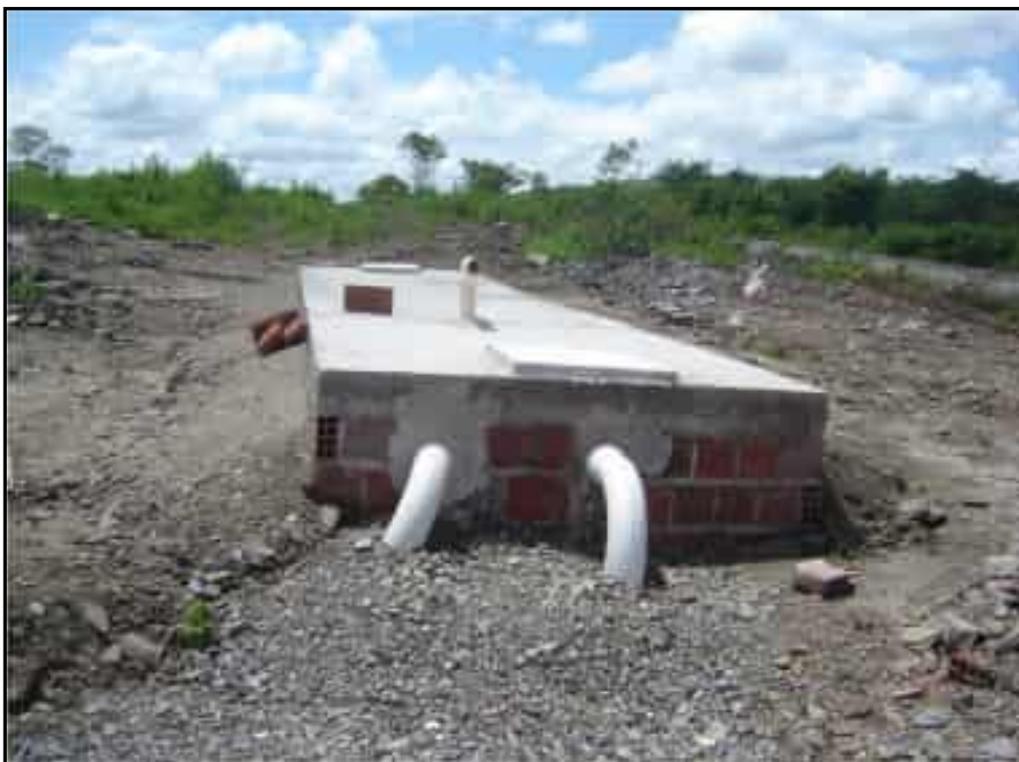
Foto 20 – Vista da primeira fossa séptica concluída e em detalhe as ligações para as valas de infiltração.

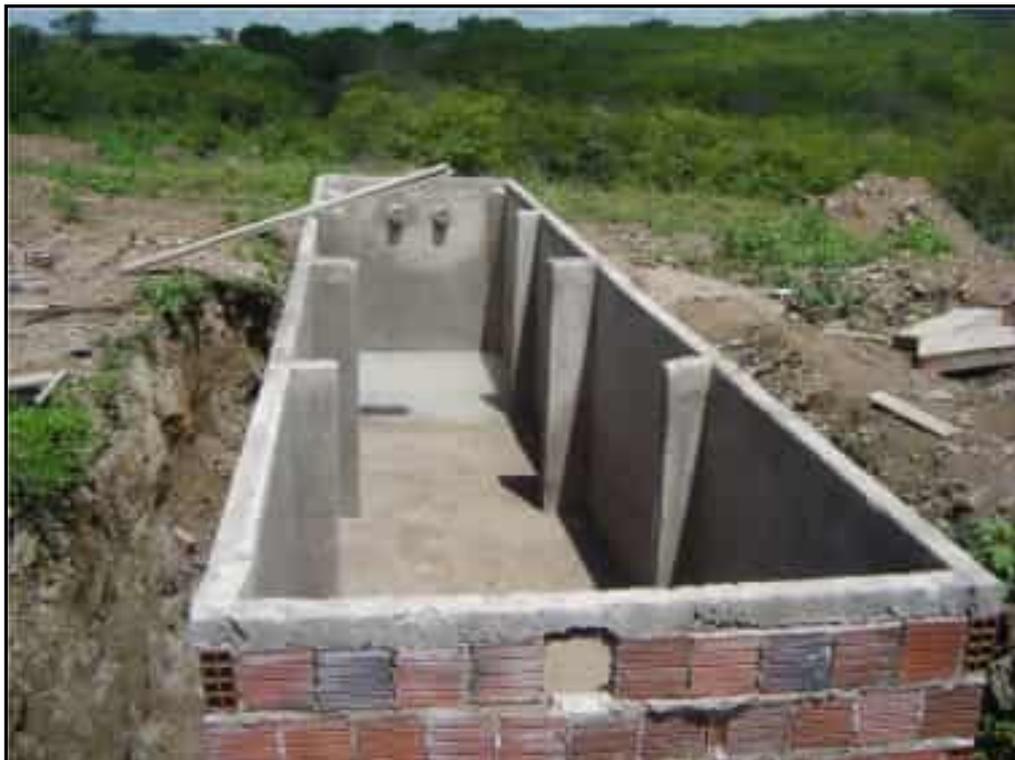
Foto 21 – Construção em alvenaria de tijolo cerâmico da segunda fossa séptica da agrovila.

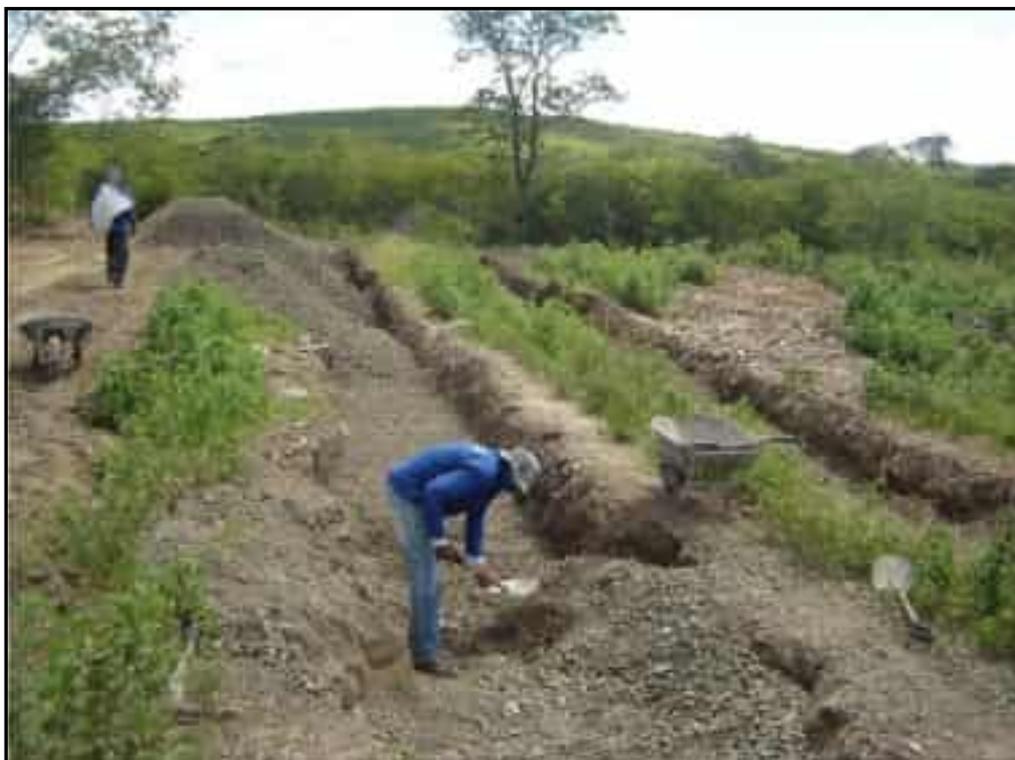
Foto 22 – Vista do serviço de regularização com brita das valas de infiltração do sistema de esgoto da agrovila.

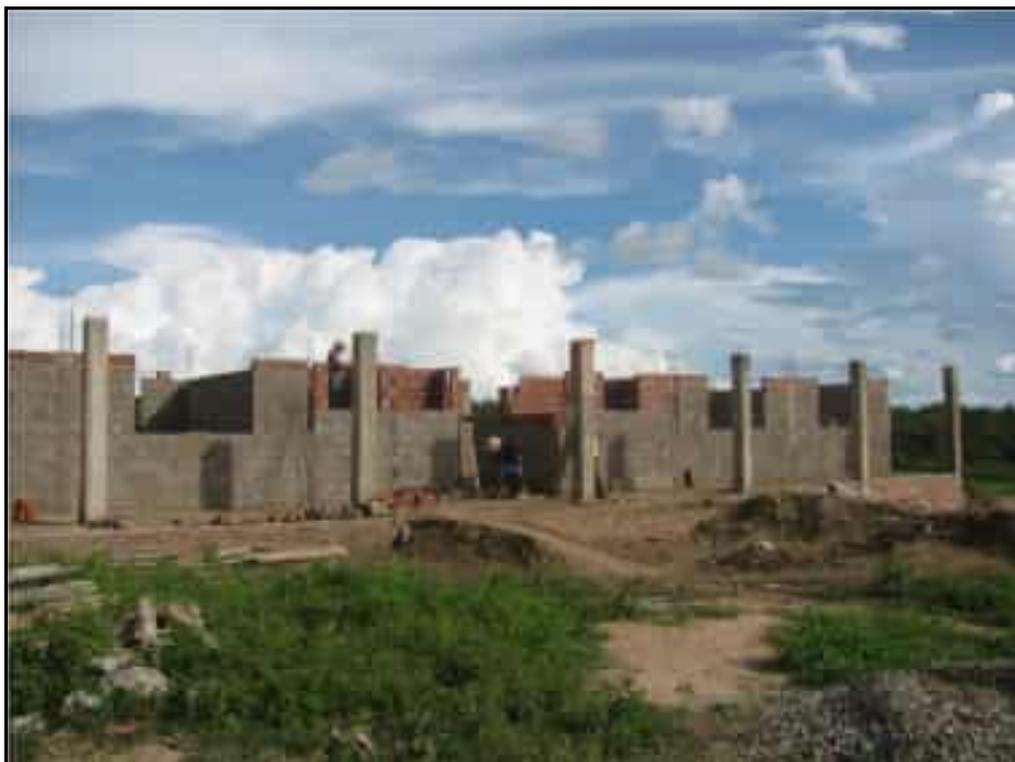
Foto 23 – Construção do grupo escolar na Agrovila e em detalhe a execução da alvenaria de elevação.

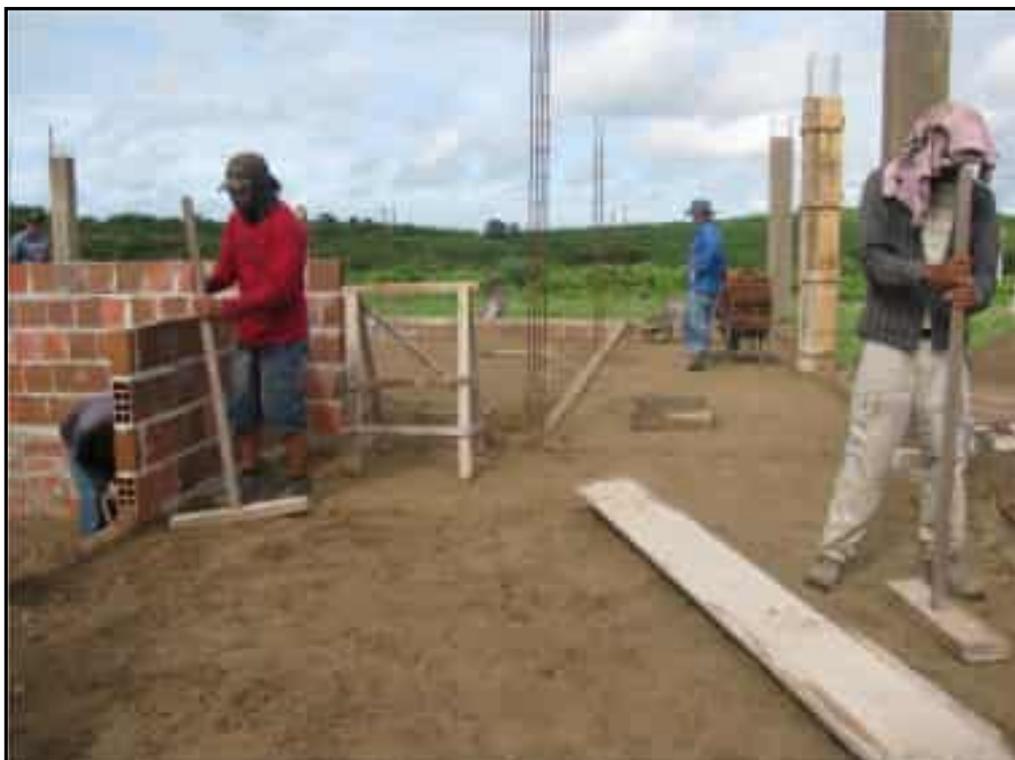
Foto 24 – Execução do serviço de aterro com compactação manual no grupo escolar.

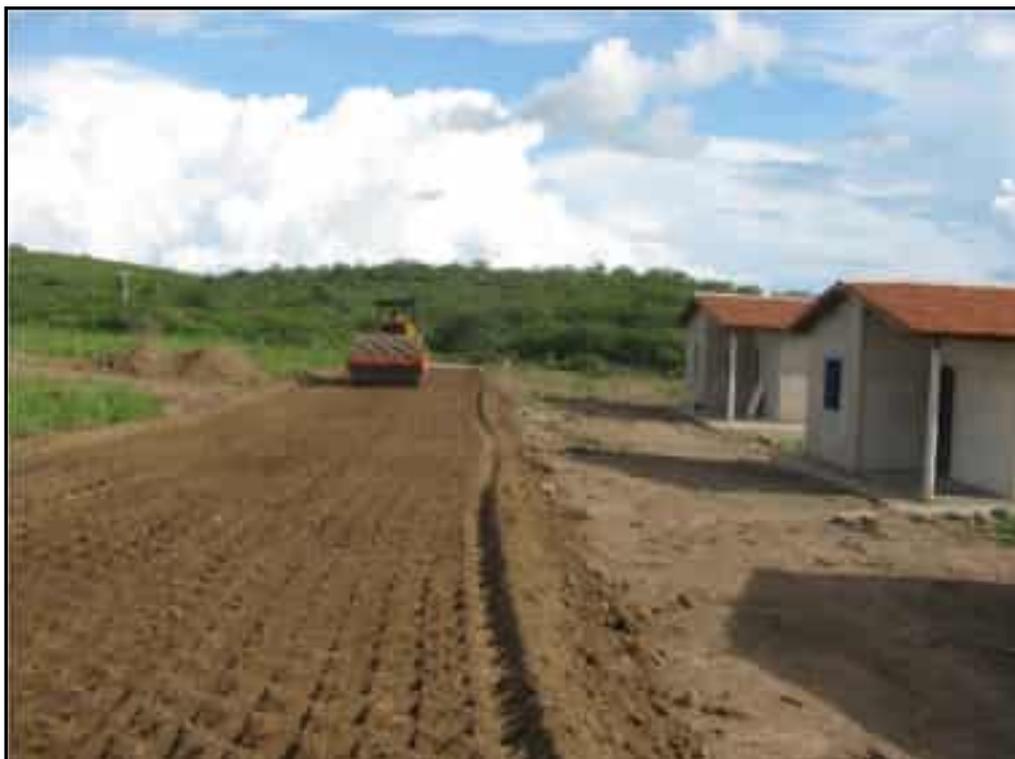
Foto 25 – Execução dos serviços de acesso e arruamento da Agrovila.

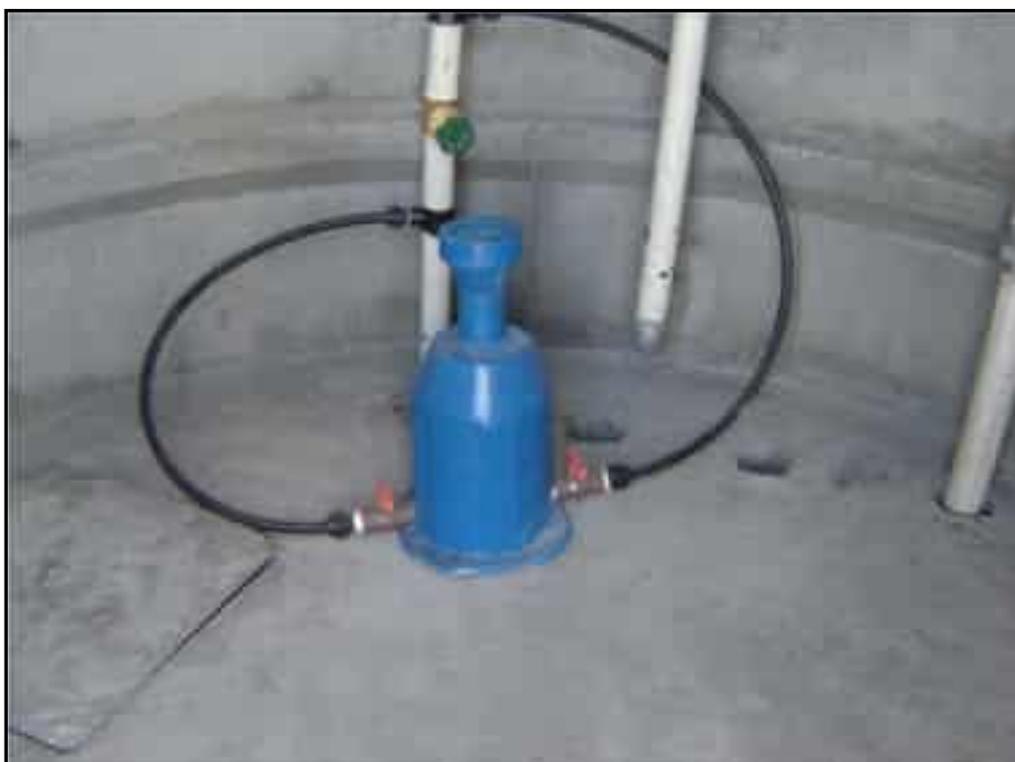
Foto 26 – Vista do clorador de pastilha tipo Sany-Clor 5000 instalado no reservatório premoldado em concreto.

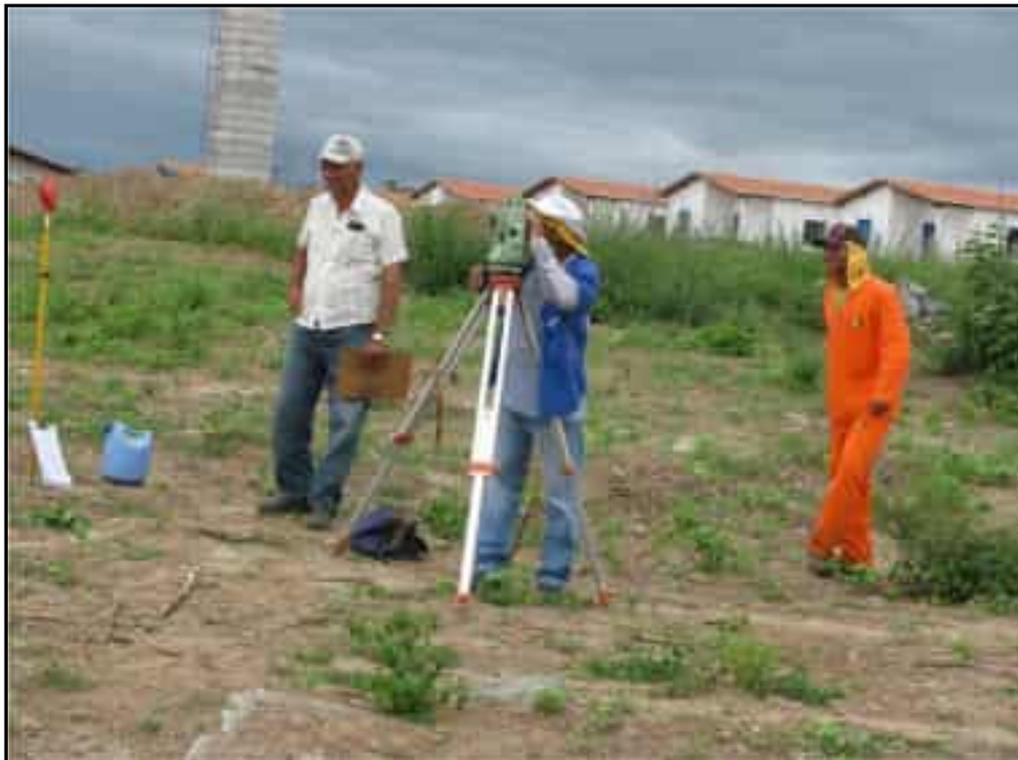
Foto 27 – Equipe supervisora realizando levantamento topográfico na agrovila.

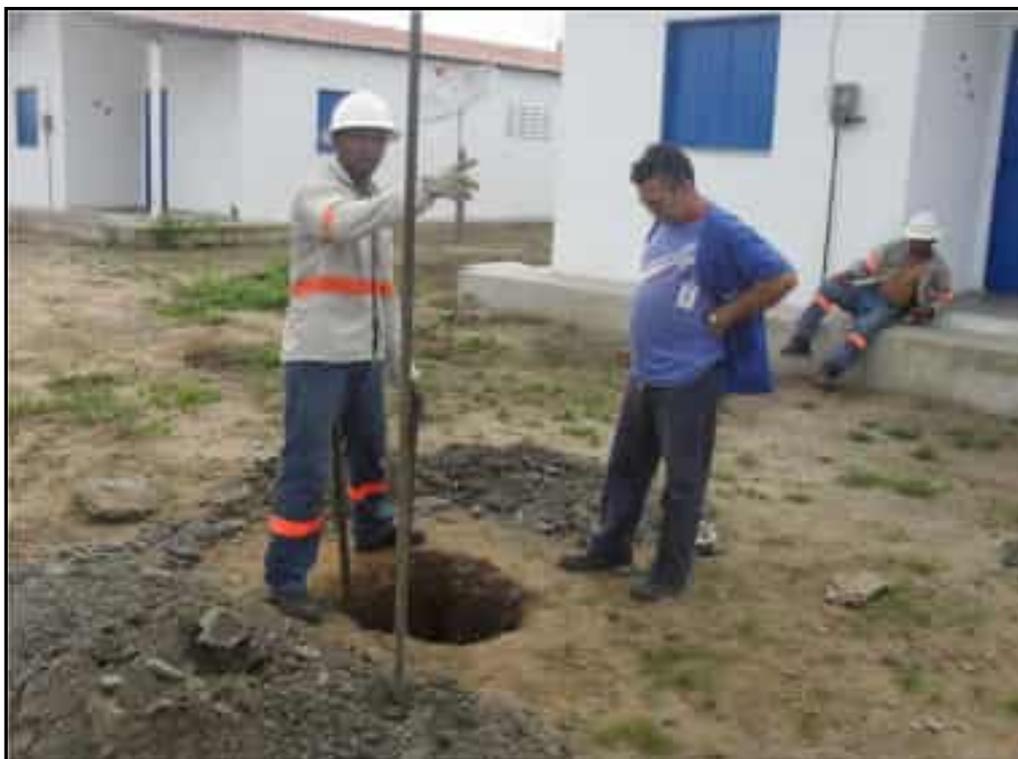
Foto 28 – Escavação manual para implantação dos postes de eletrificação da agrovila pela Coelce.

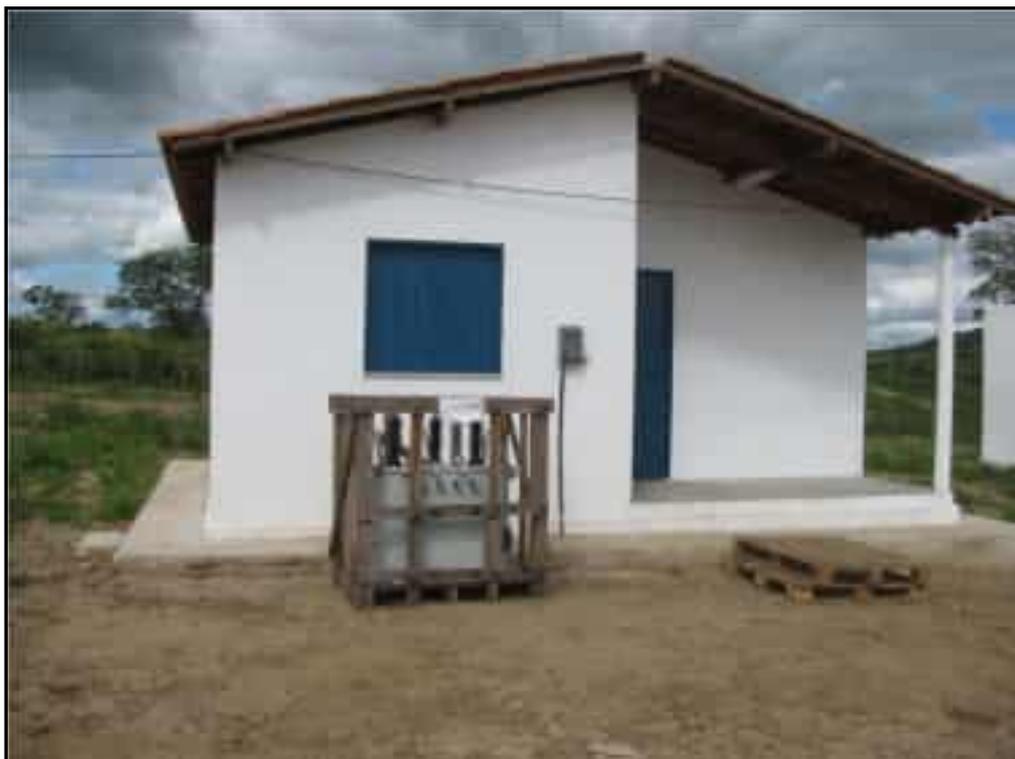
Foto 29 – Vista do transformador elétrico de alta para baixa tensão da agrovila.

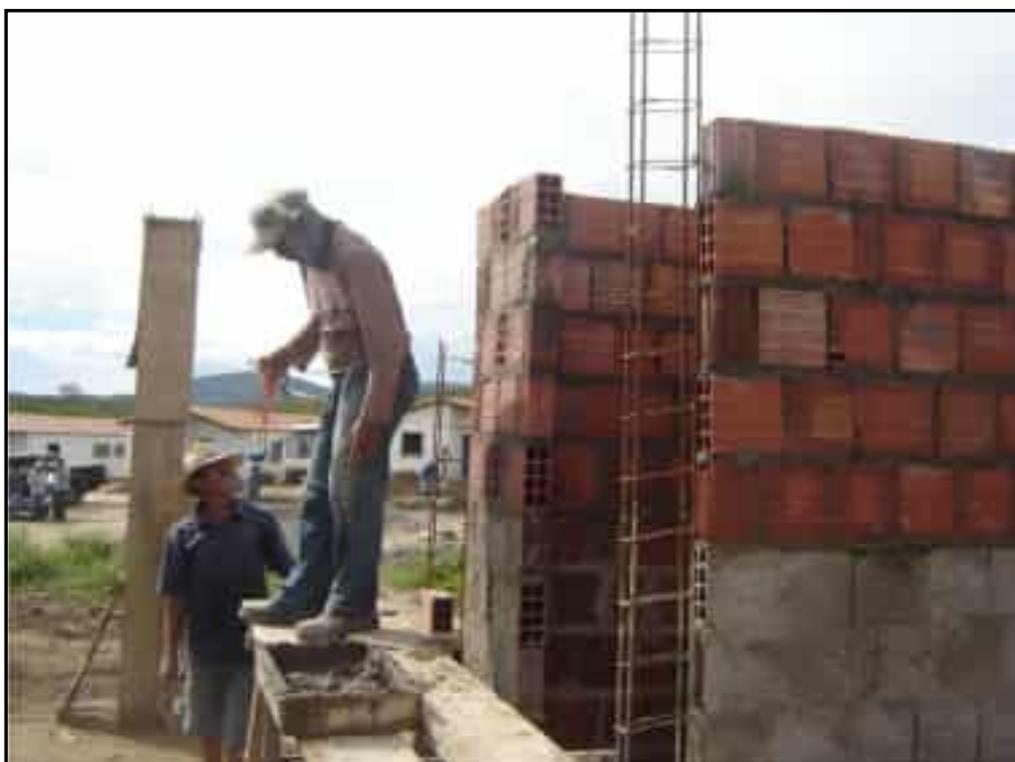
Foto 30 – Execução da alvenaria de elevação do grupo escolar.

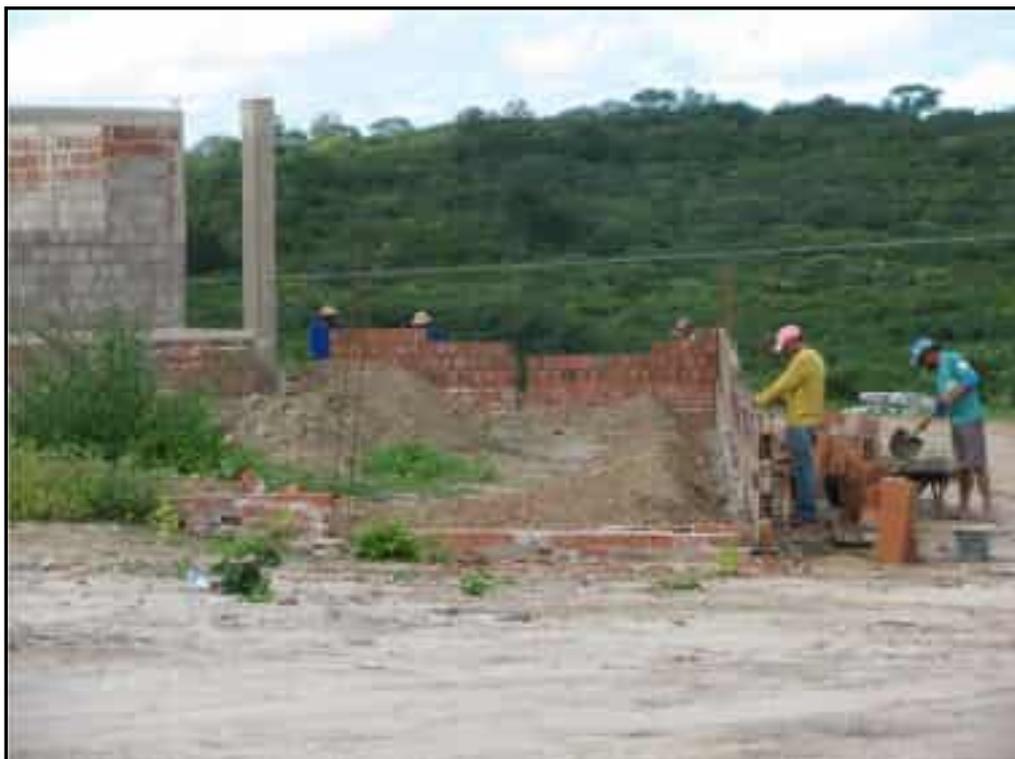
Foto 31 – Reinício da construção do grupo escolar na agrovila.

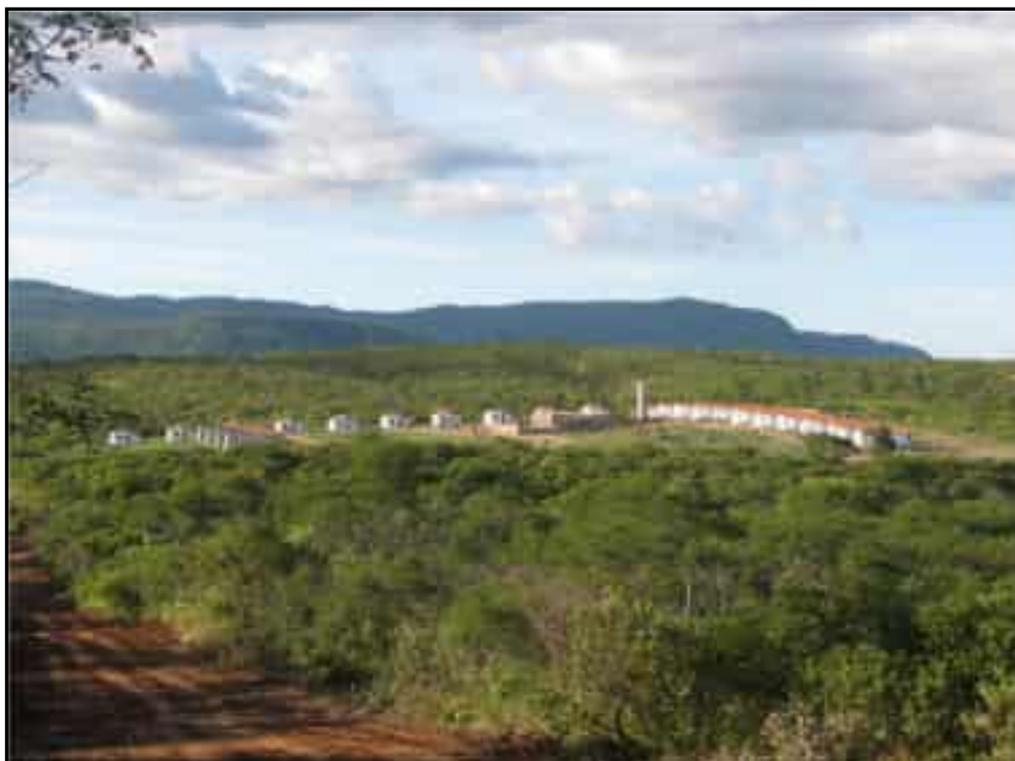
Foto 32 – Vista geral das 25 casas e do grupo escolar em construção na agrovila.

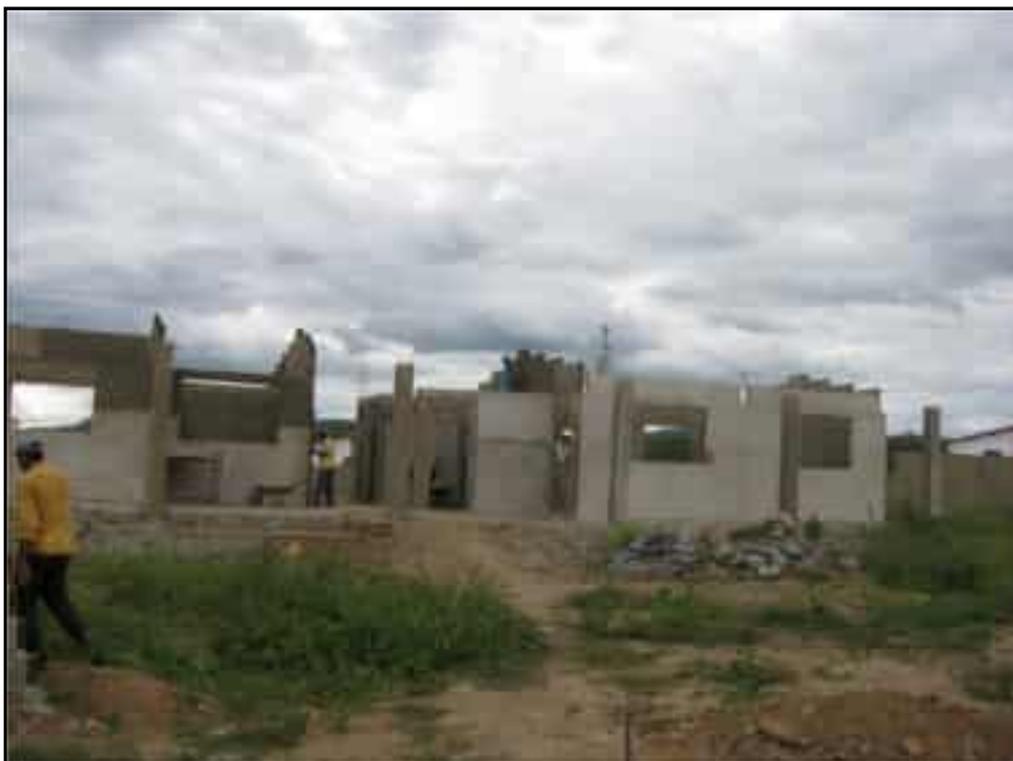
Foto 33 – Execução do serviço de reboco no grupo escolar.
